**GUÍA PARA LA RECONSTRUCCIÓN Y REHABILITACIÓN DE LA
INFRAESTRUCTURA COMUNAL EN DESUSO EN EL BARRIO DE PISULÍ
AL NORTE DE LA CIUDAD DE QUITO.**

**Trabajo de titulación presentado en conformidad con los requisitos
establecidos para optar por el título de Técnico Superior en Obra Civil.**

**Autor
Adrián Estefano Tejada Larrea**

**Año
2019**

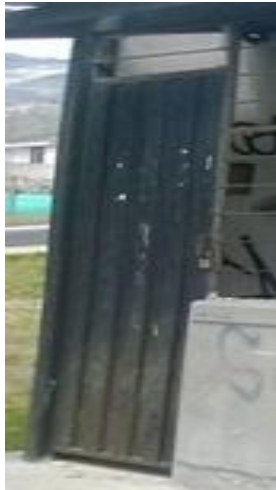
**Figura 151.**

Caso #: 6**Lesión:** Mecánica**Tipo:** Oxidación**PROBLEMA DETECTADO**

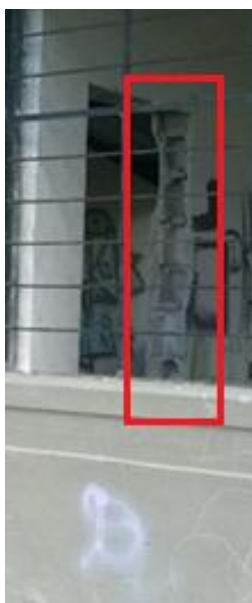
**Figura 169.**

Caso #: 12**Lesión:** Mecánica**Tipo:** Erosión Mecánica**PROBLEMA DETECTADO**

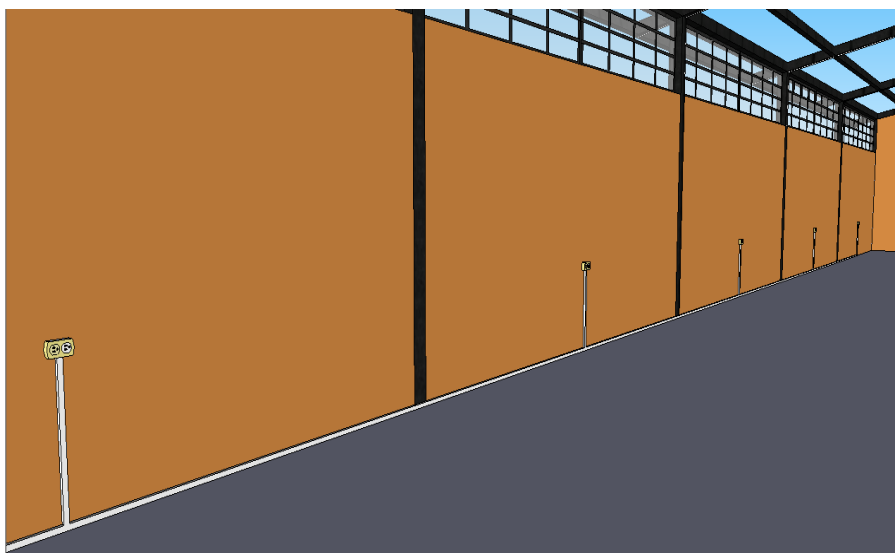
Figura 223. Nuevos interruptores ubicados en la pared Este.

Solo existen 3 tomacorrientes dentro de la edificación por esto se aumentara mas de estos accesorios en la pared Este, dando un total de 6, ya que no se puede picar la pared por que se encuentran las columnas metálicas, estas se las realizara superficialmente mediante canaletas plásticas.

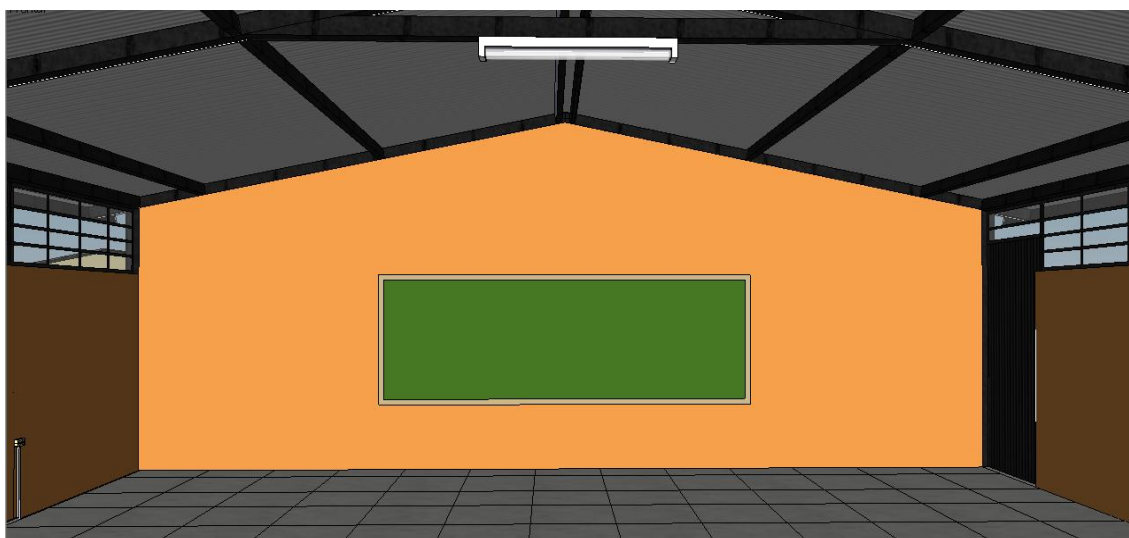
Figura 242. Terminado final pizarra ubicada en la pared norte.

La edificación cuenta con 2 pizarras, ubicadas en las paredes norte y sur respectivamente, pero se encuentran con grafitis (ver 5.5. Patologías caso#2), por esto se recuperara solo una pizarra con pintura, para que sirva y sea utilizada para las funciones que fueron usadas con anterioridad.
