“ANÁLISIS DE DAÑOS ESTRUCTURALES Y ARQUITECTÓNICOS DE MUROS PORTANTES DE ADOBE Y LADRILLO MAMBRÓN, LUEGO DEL SISMO OCURRIDO EL 16 DE ABRIL DEL 2016, PARA LA RESTAURACIÓN DE LOS MISMOS, EN EL MONASTERIO SAN JUAN BAUTISTA DE TILIPULO, UBICADO EN LA PROVINCIA DE COTOPAXI, CANTÓN LATACUNGA, CONSIDERADO COMO BIEN PATRIMONIAL”.

Trabajo de Titulación presentado en conformidad con los requisitos establecidos para optar por el título de Tecnólogo En Construcciones Y Domótica.

Pichucho Tipanluisa Diego Omar.  
AUTOR

Año  
2017

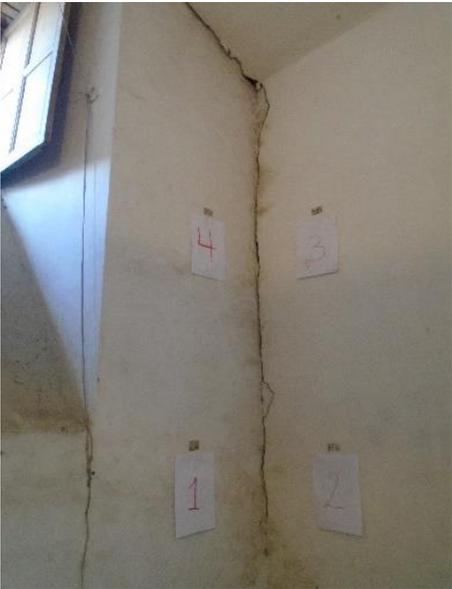
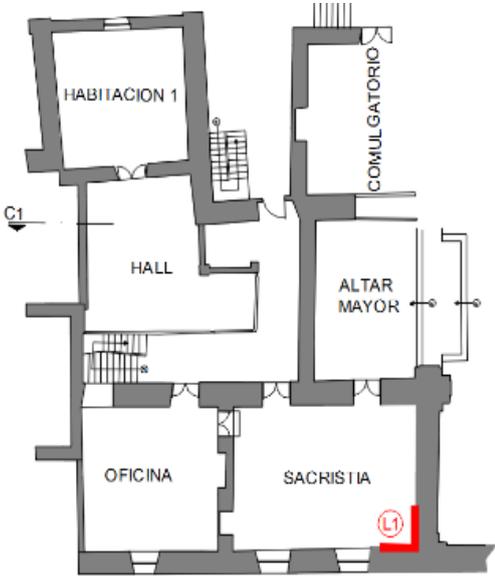
<b>FICHA TÉCNICA 1.5.2.1.</b>	
<b>OBJETO:</b> ANÁLISIS DE DAÑOS SÍSMICOS EN ESTRUCTURAS DEL MONASTERIO DE TILIPULO.	<b>NOMENCLATURA:</b> L1
<b>UBICACIÓN:</b> CLAUSTRO 1, SACRISTÍA, ESQUINA NORESTE.	
<b>TIPO DE AFECTACIÓN:</b>	GRIETA COMUN
<b>FOTOGRAFÍA DE AFECTACIÓN:</b>	<b>UBICACIÓN EN PLANO:</b>

<b>DESCRIPCIÓN:</b>	Fisura común vertical, entre unión de muros principales.
<b>POSIBLES CAUSAS:</b>	Uniones constructivas mal ejecutadas y desgaste del mortero de los mampuestos en los traves.
<b>TRATAMIENTO:</b>	Ver Capítulo IV – Propuesta Metodológica
<b>FICHA TÉCNICA 1.5.2.1.1</b>

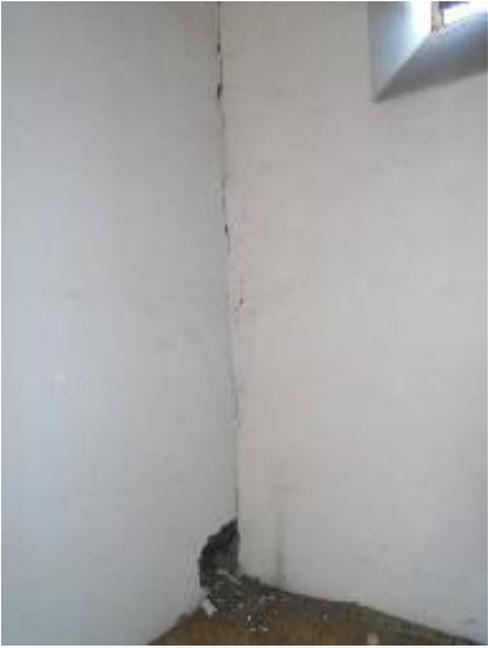
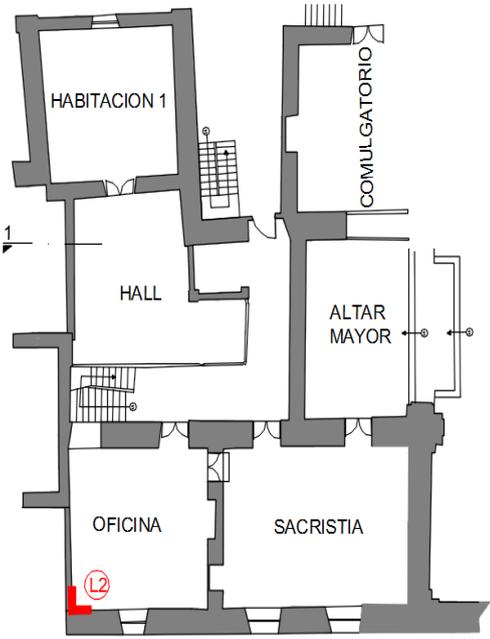
<b>OBJETO:</b> ANÁLISIS DE DAÑOS SÍSMICOS EN ESTRUCTURAS DEL MONASTERIO DE TILIPULO.	<b>NOMENCLATURA:</b> L2
<b>UBICACIÓN:</b> CLAUSTRO 1, OFICINA, ESQUINA SURESTE.	
<b>TIPO DE AFECTACIÓN:</b>	FISURA COMUN
<b>FOTOGRAFÍA DE AFECTACIÓN:</b>	<b>UBICACIÓN EN PLANO:</b>

<b>DESCRIPCIÓN:</b>	Micro fisura en unión de muros principales.
<b>POSIBLES CAUSAS:</b>	Incompatibilidad de materiales, y uniones constructivas mal ejecutadas.
<b>TRATAMIENTO:</b>	Ver Capítulo IV – Propuesta Metodológica

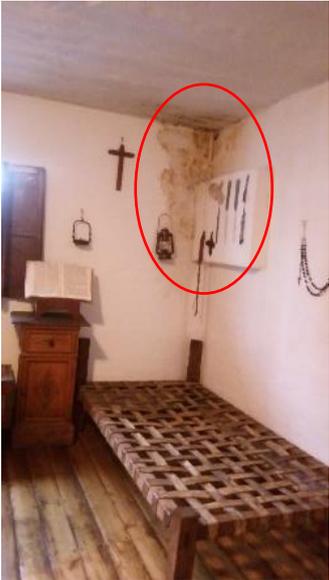
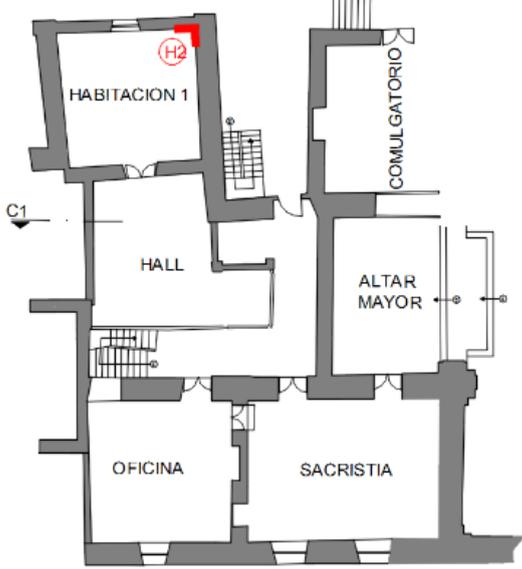
<b>FICHA TÉCNICA 1.5.2.2.</b>	
<b>OBJETO:</b> ANÁLISIS DE DAÑOS SÍSMICOS EN ESTRUCTURAS DEL MONASTERIO DE TILIPULO.	<b>NOMENCLATURA:</b> H2
<b>UBICACIÓN:</b> CLAUSTRO 1, HABITACIÓN 1, ESQUINA NORESTE.	
<b>TIPO DE AFECTACIÓN:</b>	PRESENCIA DE HUMEDAD EN MURO
<b>FOTOGRAFÍA DE AFECTACIÓN:</b>	UBICACIÓN EN PLANO:

<b>DESCRIPCIÓN:</b>	Presencia de humedad en el interior de la habitación, deterioro del muro y del cielo falso.
<b>POSIBLES CAUSAS:</b>	El principal agente que produce este tipo de patologías es la humedad, sitio en el cual, luego de hacer un análisis visual y olfativo se localizó una gotera considerable por la parte superior de la cubierta, donde también se detectó que los elementos de recolección de

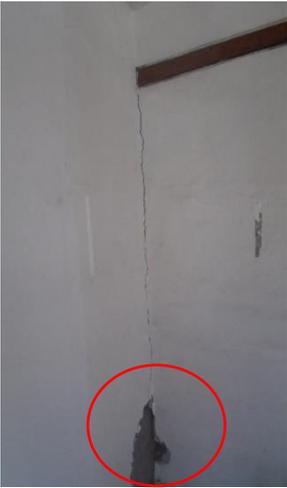
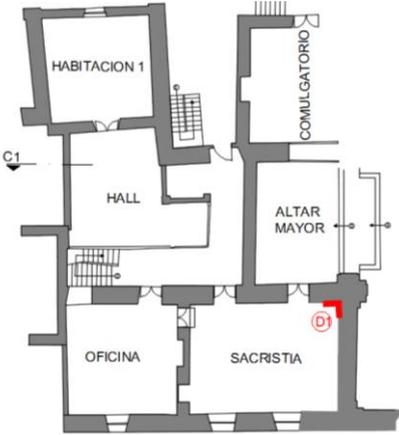
<b>FICHA TÉCNICA 1.5.2.3.</b>	
<b>OBJETO:</b> ANÁLISIS DE DAÑOS SÍSMICOS EN ESTRUCTURAS DEL MONASTERIO DE TILIPULO.	<b>NOMENCLATURA:</b> D1
<b>UBICACIÓN:</b> CLAUSTRO 1, SACRISTIA, ESQUINA NOROESTE.	
<b>TIPO DE AFECTACIÓN:</b>	FISURA Y DESPRENDIMIENTO DE ENLUCIDO
<b>FOTOGRAFÍA DE AFECTACIÓN:</b>	UBICACIÓN EN PLANO:

<b>DESCRIPCIÓN:</b>	En la cara interior del muro existe abofamiento del recubrimiento.

Desprendimiento del material suelto.
<b>POSIBLES CAUSAS:</b>	El principal factor para exista este tipo de falla, es la deformación del muro. Otro de los factores que interfirieron puede ser el tipo de mortero que se utilizó para su recubrimiento.
<b>TRATAMIENTO:</b>	Ver Capítulo IV – Propuesta Metodológica

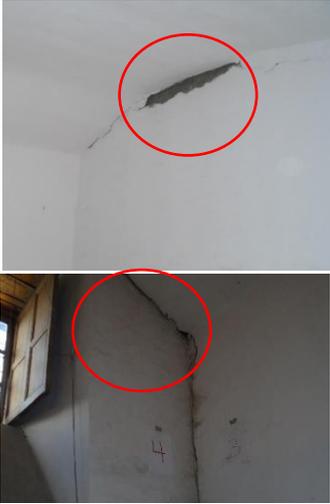
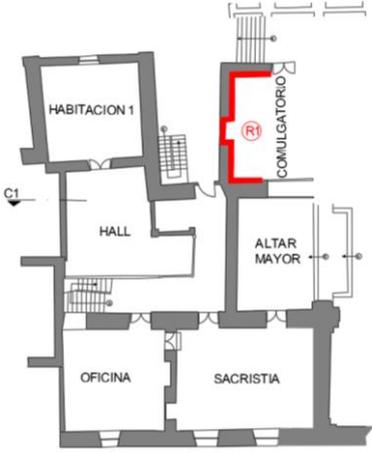
<b>FICHA TÉCNICA 1.5.2.4.</b>	
<b>OBJETO:</b> ANÁLISIS DE DAÑOS SÍSMICOS EN ESTRUCTURAS DEL MONASTERIO DE TILIPULO.	<b>NOMENCLATURA:</b> R1
<b>UBICACIÓN:</b> CLAUSTRO 1, COMULGATORIO, MURO SUR.	
<b>TIPO DE AFECTACIÓN:</b>	FISURA EN UNION ENTRE CIELO FALSO Y MURO
<b>FOTOGRAFÍA DE AFECTACIÓN:</b>	UBICACIÓN EN PLANO:

<p><b>DESCRIPCIÓN:</b></p>	<p>En el muro sur en el comulgatorio existe un fisuramiento menor y desprendimiento de enlucido en la parte superior del muro, en la unión de muro y tumbado.</p>
<p><b>POSIBLES CAUSAS:</b></p>	<p>Al ser dos elementos independientes y en el peor de los casos de materiales diferentes, en un movimiento sísmico hace que se produzca este fisuramiento.</p>
<p><b>TRATAMIENTO:</b></p>	<p>Ver Capítulo IV – Propuesta Metodológica</p>

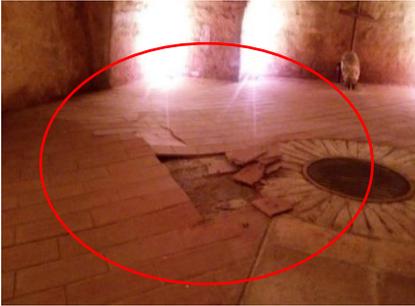
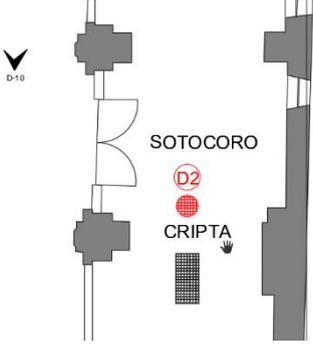
<p><b>FICHA TÉCNICA 1.5.2.5.</b></p>	
<p><b>OBJETO:</b> ANÁLISIS DE DAÑOS SÍSMICOS EN ESTRUCTURAS DEL MONASTERIO DE TILIPULO.</p>	<p><b>NOMENCLATURA:</b> D2</p>

<b>UBICACIÓN:</b> CLAUSTRO 1, CRIPTA JUNTO SOTOCORO	
<b>TIPO DE AFECTACIÓN:</b>	DESPRENDIMIENTO DE REVESTIMIENTO DE PISO, TEJUELO
<b>FOTOGRAFÍA DE AFECTACIÓN:</b>	UBICACIÓN EN PLANO:

<b>DESCRIPCIÓN:</b>	En el sótano en el último nivel en el interior de la iglesia, (CRIPTA), existe un desprendimiento del recubrimiento que existía en este lugar. (fachaleta)
<b>POSIBLES CAUSAS:</b>	Falta de ventilación en el sitio, mal mortero de adhesión y mala ejecución de mano de obra.
<b>TRATAMIENTO:</b>	Ver Capitulo IV – Propuesta Metodológica

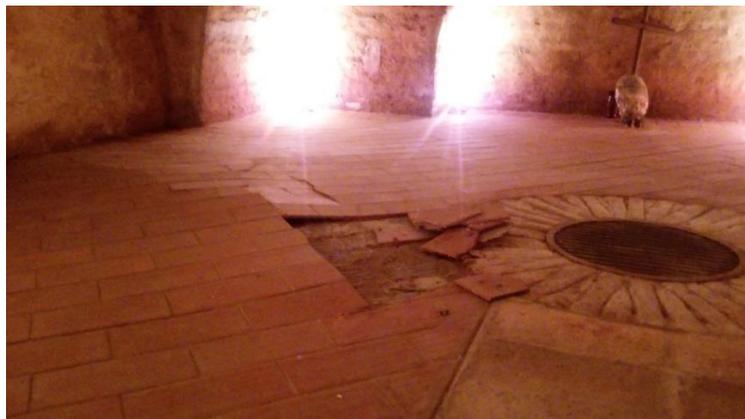
*Figura 24. Desprendimiento de revestimiento en pisos en cripta Iglesia Santa Clara - Tomado de: Diego Pichucho.*

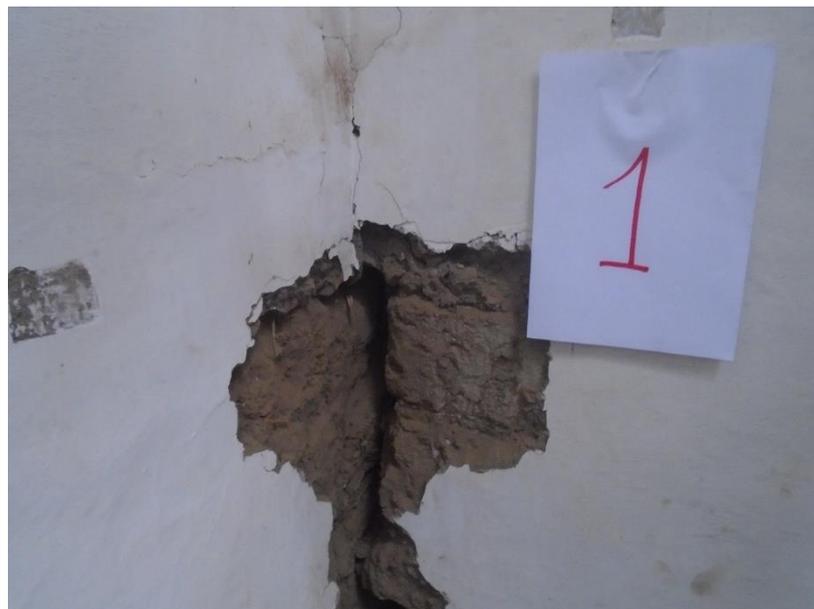
**Figura 47. Cala de prospección 1, entre muro principal y muro secundario, Claustro 1 – Sacristía. Esquina Noreste Convento Santa Clara – Tomado de: Diego Pichucho**

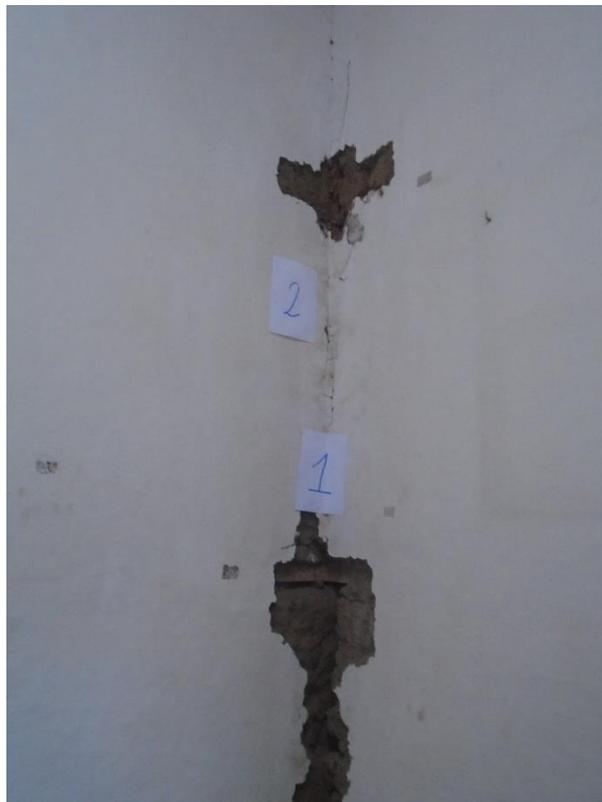
*Figura 48. Cala de prospección 1 y 2 entre muro principal y muro secundario, Claustro 1 – Sacristía. Esquina Noroeste Convento Santa Clara - Tomado de: Diego Pichucho.*

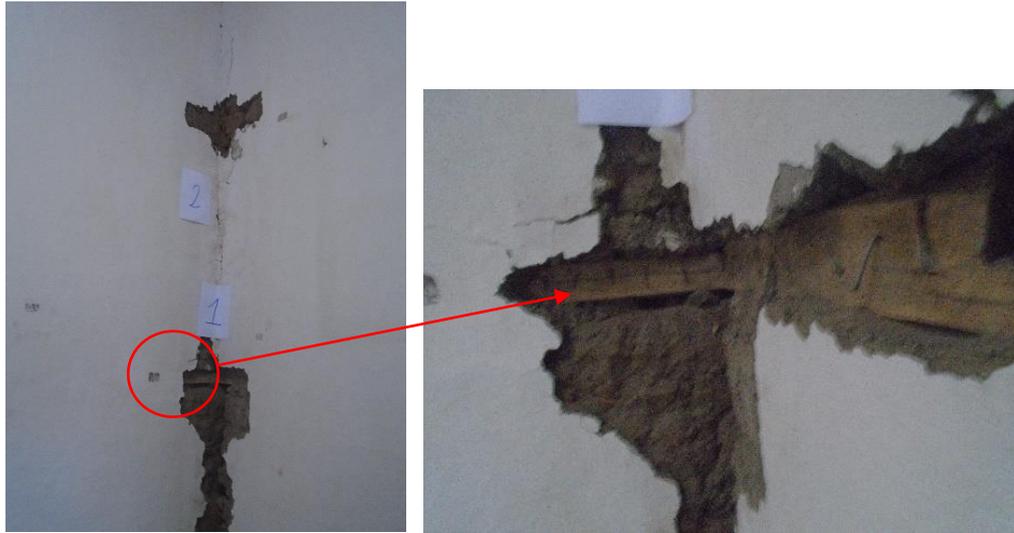
Figura 49. Evidentes de intervenciones anteriores, Claustro 1 – Sacristía. Esquina Noroeste Convento Santa Clara - Tomado de: Diego Pichucho.

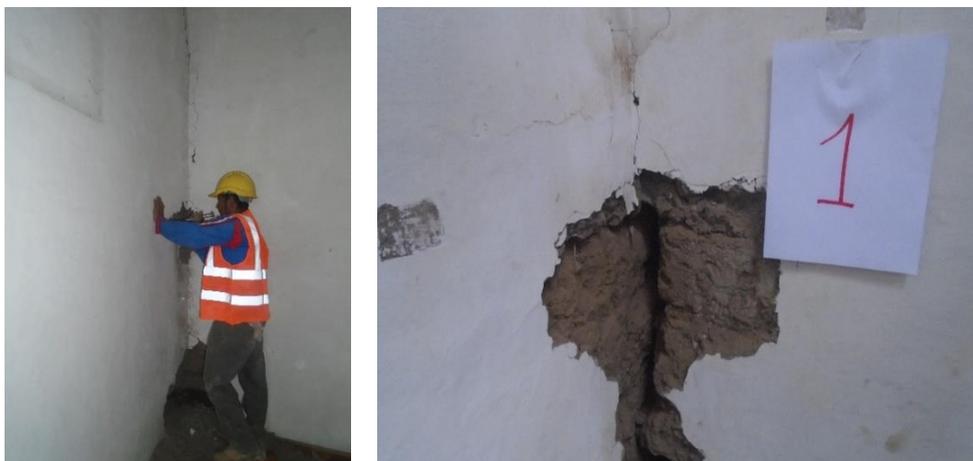
Figura 54. Retiro de enlucidos para verificación de patología (grieta común) Convento Santa Clara - Tomado de: Diego Pichucho.

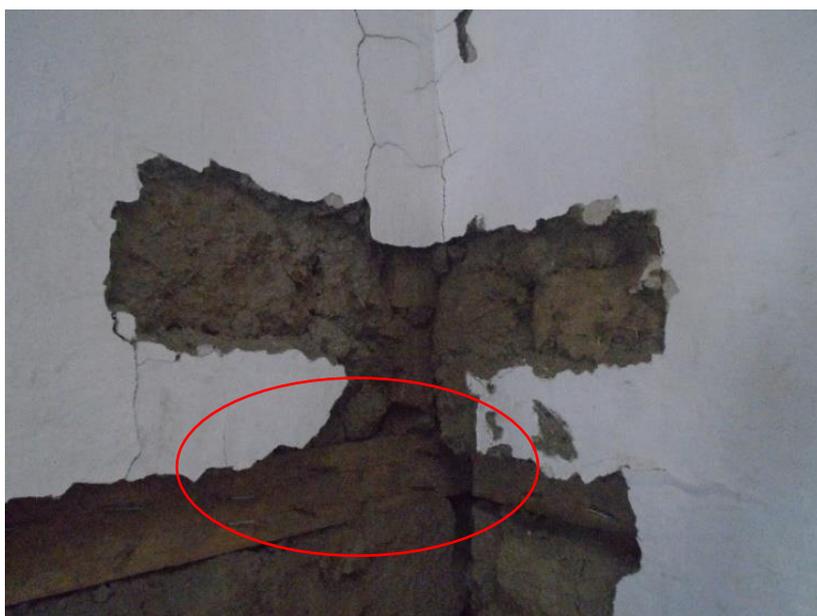
Figura 55. Evidencia de intervenciones antiguas Convento Santa Clara - Tomado de: Diego Pichucho.
