GUÍA PARA REPARACIÓN DE FISURAS EN MAMPOSTERÍA EN LA
FASE
DE ACABADOS Y PINTURA EN CONSTRUCCIÓN

AUTOR
OSCAR CHIMARRO

AÑO
2020

Trabajo de Titulación presentado en conformidad con los requisitos
establecidos para optar por el título de
Tecnólogo en Construcción y Domótica

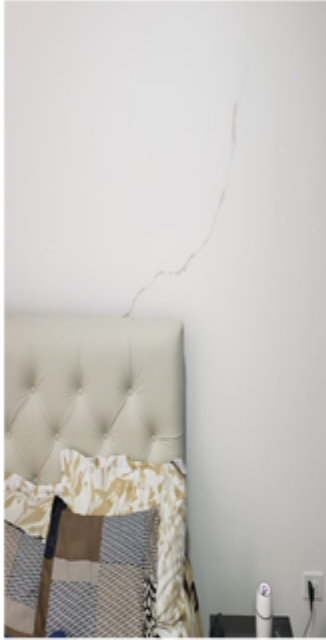
FICHA TRATAMIENTO DE FISURAS IDENTIFICADAS EN RESIDENCIA			
Proyecto:	Loma de Puengasi	Ficha #:	2
Dirección:	Balcón del valle, Miguel A. Zambrano E20-13 Y Caspicara		
Uso original:	Vivienda Unifamiliar	Uso actual:	Vivienda Unifamiliar
Fisura		Ubicación en planta o Elevación

<p style="text-align: center;">Imagen de la fisura</p>		  <p style="text-align: center;">Ubicación en Planta o Elevación</p>	
Tipo de fisura según ubicación:		Descripción:	
Possible causas:	FISURA EN PARED POR ASENTAMIENTO		
Pronóstico:	UN ARREGLO DE TIPO ESTÉTICO DE FÁCIL EJECUCIÓN.		
Tratamiento:	REMOCIÓN DE MATERIALES DAÑADOS, SE DEBE REFORZAR EL ÁREA DAÑADA, CON MALLA Y MATERIAL ELASTÓMERO Y DE PREFERENCIA UN EMPASTE DE MAYOR RESISTENCIA Y LA COLOCACIÓN DE SILICONA PREVIA AL SELLADO DE PINTURA A DOS MANOS Y EN SATINADA.		
Observaciones:	CON EL REFORZAMIENTO ESTE TIPO DE FISURA NO PRESENTARA MAYOR NOVEDAD

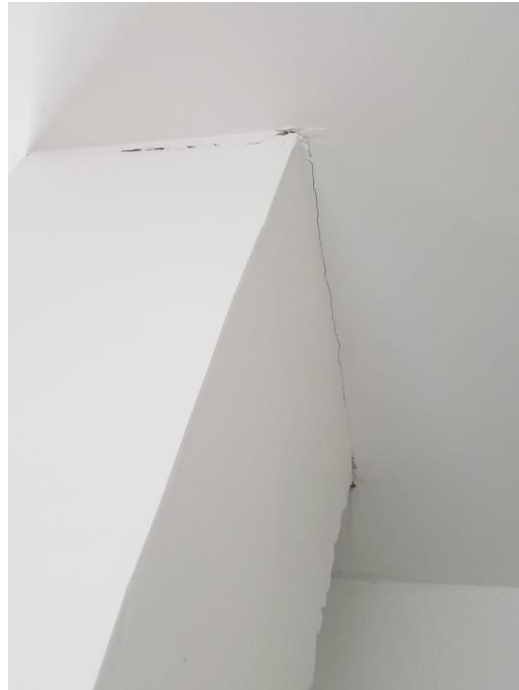
FICHA TRATAMIENTO DE FISURAS IDENTIFICADAS EN RESIDENCIA			
Proyecto:	Loma de Puengasi	Ficha #:	3
Dirección:	Balcón del valle, Miguel A. Zambrano E20-13 Y Caspicara		
Uso original:	Vivienda Unifamiliar	Uso actual:	Vivienda Unifamiliar
Fisura		Ubicación en planta o Elevación

<p style="text-align: center;">Imagen de la fisura</p>		  <p style="text-align: center;">Ubicación en Planta o Elevación</p>	
Tipo de fisura según ubicación:		Descripción:	
Posibles causas:	ASENTAMIENTO ESTRUCTURAL		
Pronóstico:	FÁCIL REPARACIÓN PREVIO REFORZAMIENTO.		
Tratamiento:	REMOCIÓN DE MATERIALES DAÑADOS POR EL ASENTAMIENTO SE SUGIERE LA COLOCACIÓN ADICIONAL DE MALLA, MASILLA ELASTÓMICA, EMPASTE DE INTERIOR, UN REFUERZO CON HILO DE SILICONA Y SELLADO A DOS MANOS DE PINTURA SATINADA.		
Observaciones:	LA EJECUCIÓN Y TIEMPOS DE TRATAMIENTO DE CADA MATERIAL ES NECESARIO QUE SEAN RESPETADOS PARA UN ARREGLO DURADERO.

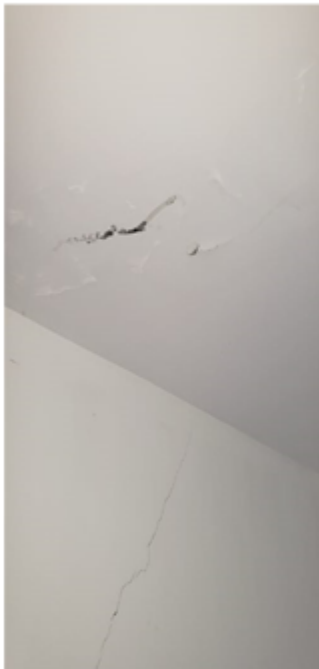
FICHA TRATAMIENTO DE FISURAS IDENTIFICADAS EN RESIDENCIA			
Proyecto:	Loma de Puengasi	Ficha #:	4
Dirección:	Balcón del valle, Miguel A. Zambrano E20-13 Y Caspicara		
Uso original:	Vivienda Unifamiliar	Uso actual:	Vivienda Unifamiliar
Fisura		Ubicación en planta o Elevación

Imagen de la fisura		Ubicación en Planta o Elevación	
Tipo de fisura según ubicación:		Descripción:	
Possible causas:	ASENTAMIENTO ESTRUCTURAL Y HUMEDADES		
Pronóstico:	FÁCIL Y RÁPIDA REPARACIÓN.		
Tratamiento:	REMOCIÓN DE MATERIALES EN MAL ESTADO Y CON EXCESOS, COLOCACIÓN DE AQUELLOS QUE NO FUERON UTILIZADOS CORRECTAMENTE, EN ESTA FISURA LA COLOCACIÓN DE MALLA ES VITAL PARA QUE EL ARREGLO PERDURE, ASÍ COMO MASILLA ELASTÓMERIC Y UN CORRECTO SELLADO DE LA PINTURA.		
Observaciones:	CON LA CORRECTA Y COMPLETA COLOCACIÓN DE MATERIALES ESTA FISURA NO PRESENTARA MAYOR NOVEDAD A FUTURO.

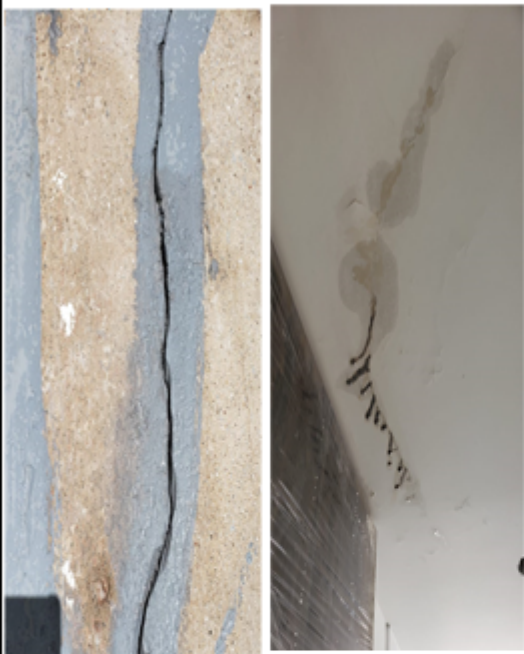
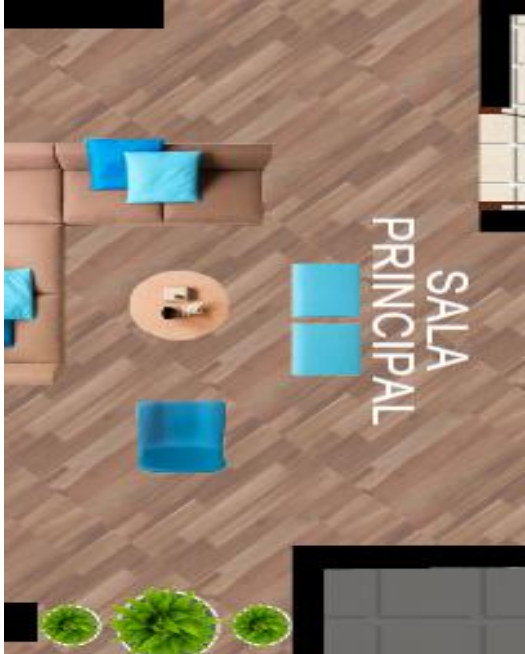
FICHA TRATAMIENTO DE FISURAS IDENTIFICADAS EN RESIDENCIA			
Proyecto:	Loma de Puengasi	Ficha #:	7
Dirección:	Balcón del valle, Miguel A. Zambrano E20-13Y Caspicara		
Uso original:	Vivienda Unifamiliar	Uso actual:	Vivienda Unifamiliar
Fisura		Ubicación en planta o Elevación

EXTERIOR LOSA		INTERIOR TUMBADO	
		Ubicación en Planta o Elevación	
Tipo de fisura según ubicación:		Descripción:	
Possible causas:	GRIETA ESTRUCTURAL		
Pronóstico:	GRIETA DE TIPO ESTRUCTURAL EN LOSA PRODUCIDA EN EL HORMIGÓN POR CONTRACCIÓN PLÁSTICA.		
Tratamiento:	BISELADO DE LA GRIETA EN TODA SU DIMENSIÓN, SELLADO CON IMPRIMANTE EPÓXIDO, RELLENO DE GRIETA CON TIXOTRÓPICO (SILICONA DE POLIURETANO), SEGUNDO SELLADO CON IMPRIMANTE Y COLOCACIÓN DE MALLA, TERMINADOS CON IMPERMEABILIZANTE A 3 MANOS.		
Observaciones:	SE DEBE PROCURAR DICHO TRATAMIENTO, EN DÍAS NO LLUVIOSOS PORQUE DE HACERLO AFECTARÍA EL PROCESO ADECUADO DE ACTUACIÓN DE CADA UNO DE SUS MATERIALES.

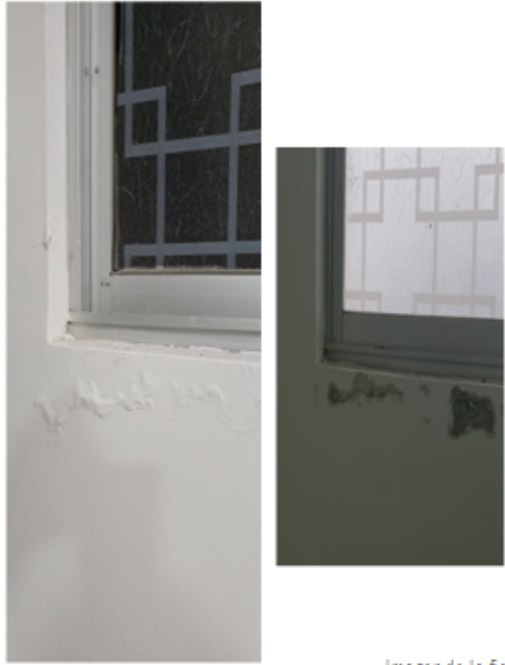
FICHA TRATAMIENTO DE FISURAS IDENTIFICADAS EN RESIDENCIA			
Proyecto:	Loma de Puengasí	Ficha #:	8
Dirección:	Balcón del valle, Miguel A. Zambrano E20-13Y Caspicara		
Uso original:	Vivienda Unifamiliar	Uso actual:	Vivienda Unifamiliar
Fisura		Ubicación en planta o Elevación

Imagen de la fisura		Ubicación en Planta o Elevación	
Tipo de fisura según ubicación:		Descripción:	
Posibles causas:	FISURA POR HUMEDAD Y MAL USO DE MATERIALES		
Pronóstico:	FISURA DE TIPO ESTÉTICO		
Tratamiento:	REMOCIÓN DEL MATERIAL AFECTADO, SELLA DO EXTERIOR E INTERIOR Y CORRECCIÓN DE FISURA CON MATERIAL ELASTÓMÉRICO, PASTA Y PINTURA SATINADA PARA UNA MAYOR RESISTENCIA.		
Observaciones:	MAL SELLA DO EXTERIOR DE LOS MATERIALES DE ALUMINIO GENERA FILTRACIONES Y HUMEDAD LAS CUALES SE VEN REFLEJADAS EN LOS INTERIORES, SE SUGIERE UN CORRECTO SELLA DO ENTRE PARED Y VENTANERÍA DE ALUMINIO EN TODAS LAS VENTANAS PARA EVITAR FUTUROS PROBLEMAS DE HUMEDAD.

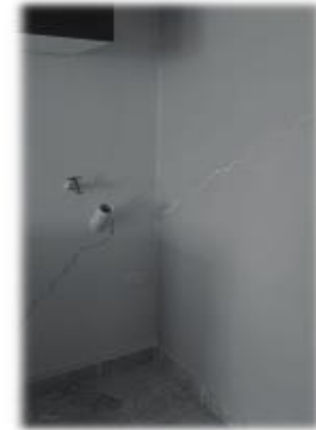
Fotografía 1: Vivienda-sistema constructivo de mampostería de bloque y hormigón fundido, fisuras existentes área de lavado
Fuente: Autoría propia

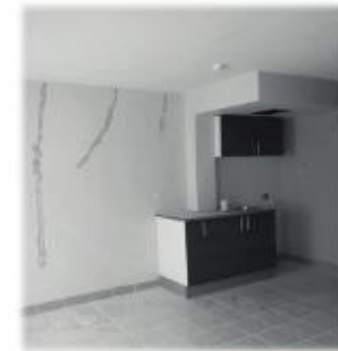
Fotografía 2: Vivienda-sistema constructivo de mampostería de bloque y hormigón fundido, fisuras existentes área de cocina
Fuente: Autoría propia
