DISEÑO DE UN PLAN DE RECUPERACIÓN AMBIENTAL PARA UNA  
QUEBRADA DEL DISTRITO METROPOLITANO DE QUITO

Xavier Alejandro Ibujes Jaramillo

2019

Trabajo de Titulación presentado en conformidad con los requisitos  
establecidos para optar por el título de Ingeniero Ambiental en Prevención y  
Remediación

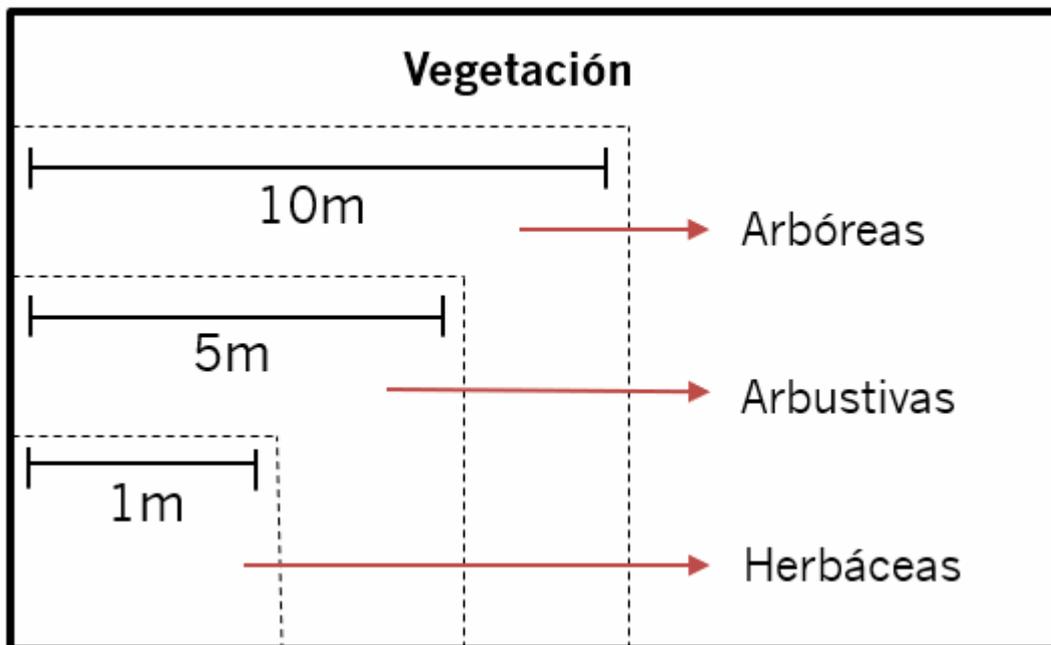
Figura 2. Representación de los cuadrantes utilizados para análisis de vegetación

Los transectos de vegetación fueron seleccionados teniendo en cuenta las características topográficas y ecológicas más representativas de cada zona estudiada, para de esta manera poder relacionar la presencia de determinadas especies y comunidades vegetales con el régimen hidrológico del río y entender su contexto ecológico de acuerdo con el régimen de perturbaciones observadas, permitiendo de esta manera presentar información de las comunidades. Los parámetros levantados fueron: composición específica, abundancia, densidad, riqueza y clases etarias. Debido a la complejidad del terreno, dentro de cada transecto se realizaron 2 cuadrantes específicos para cada tipo de vegetación siendo arbórea (10x10m), arbustiva (5x5m) y herbácea (1x1m). Para el caso de el kikuyo se realizó la estimación de su cobertura al ser una especie herbácea invasiva que cubría en gran parte el suelo del área estudiada.

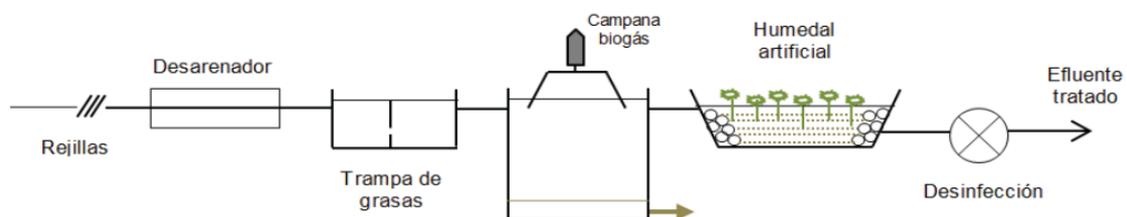
*Figura 18.* Esquema de PTAR RAFA más humedal.

Conforme a los estudios realizados por Cabezas (2015) sobre la gestión de las descargas contaminantes al río Ushimana, la alternativa de tratamiento más adecuada es la implementación de un Reactor Biológico de Flujo Ascendente (RAFA) más un humedal artificial cuya construcción requeriría aproximadamente de 5 ha y un presupuesto anual aproximado de 500.000 USD.

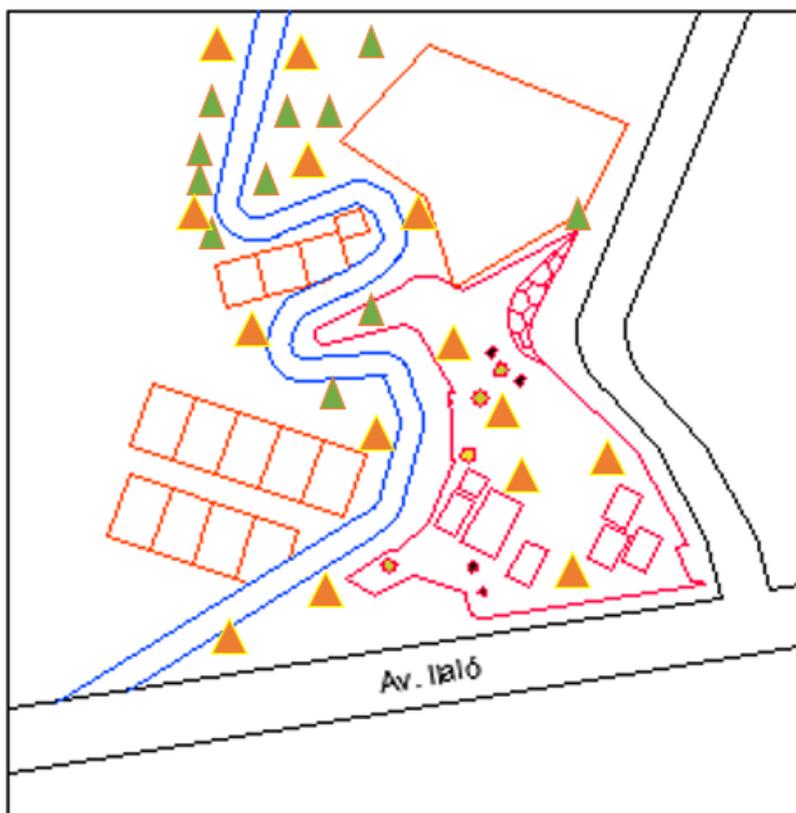
Anexo 12. Esquema de plantación cerca de la quebrada

Complejo Deportivo El Tingo se encuentra representado en color rosado.

Pungal, triángulo naranja.
