FACULTAD DE ARQUITECTURA
ESCUELA DE ARQUITECTURA INTERIOR

CENTRO DE ARTES “LA CASA DEL SOMBRERO DE PAJA TOQUILLA” EN
MANTA.

Trabajo de titulación presentado en conformidad a los requisitos establecidos
para optar por el título de Arquitecta Interior.

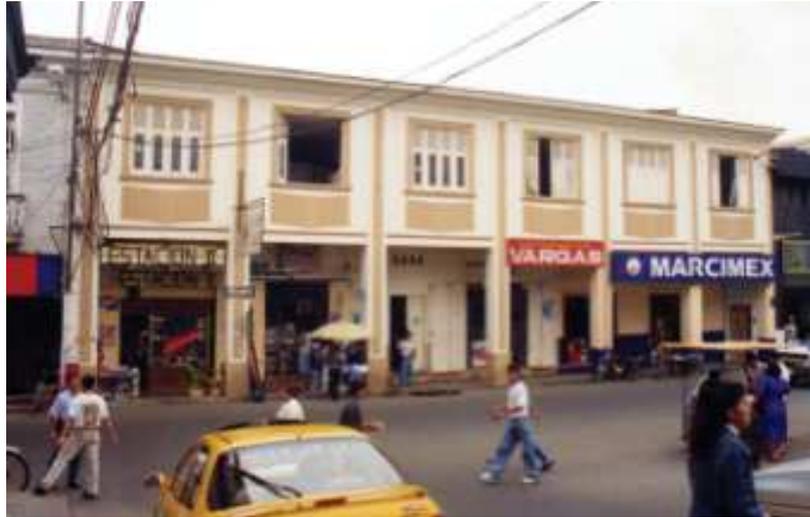
Figura 2. Casa De Genna Arteaga.

Nota: Fotografía del estado de la vivienda en el año 2000 antes de ser intervenida.

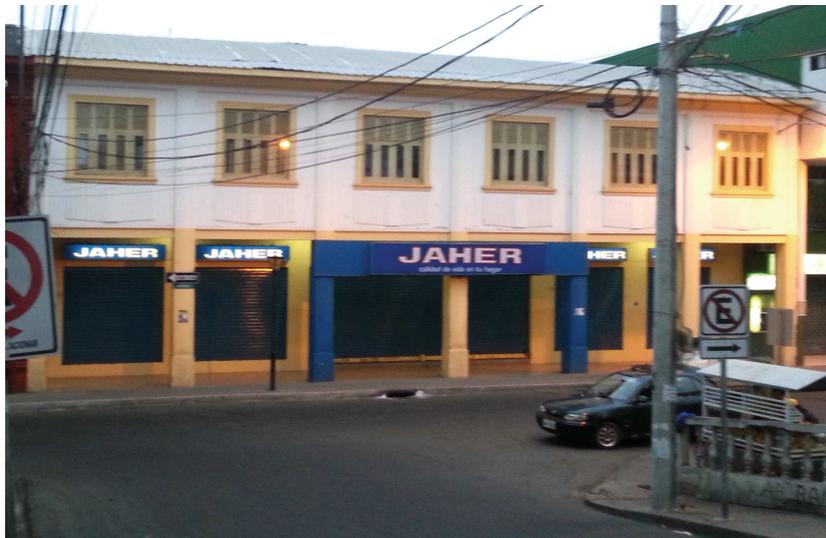
Figura 3. Casa De Genna Arteaga.

Nota: Fotografía actual de la vivienda, se puede apreciar la intervención arquitectónica que realizó el Instituto Nacional de Patrimonio Cultural, en su fachada.

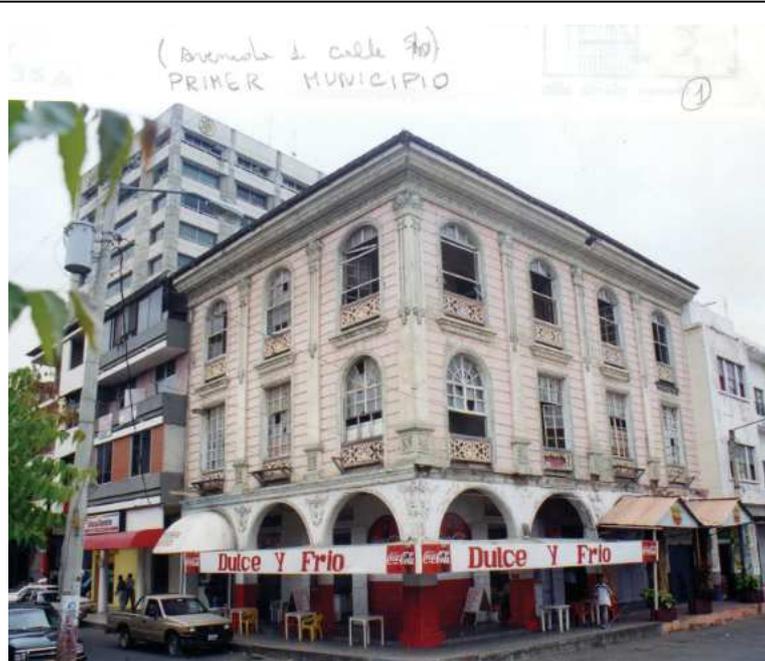
Figura 4. Primer Municipio de la ciudad de Manta.

Nota: Fotografía del estado de la edificación en el año 2000 antes de ser intervenida.

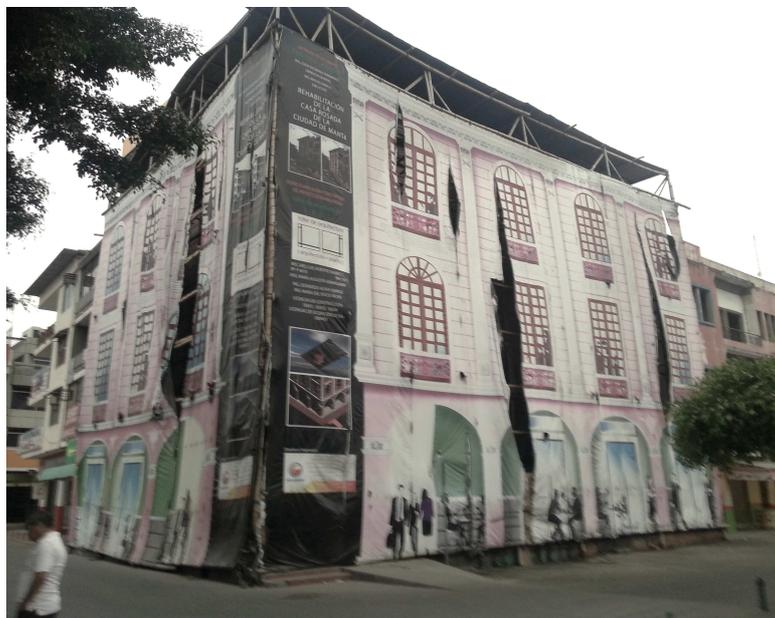
Figura 5. Primer Municipio de la ciudad de Manta.

Nota: Fotografía actual de la edificación, se puede apreciar la intervención que se está realizando por el Instituto Nacional de Patrimonio Cultural, en su fachada.

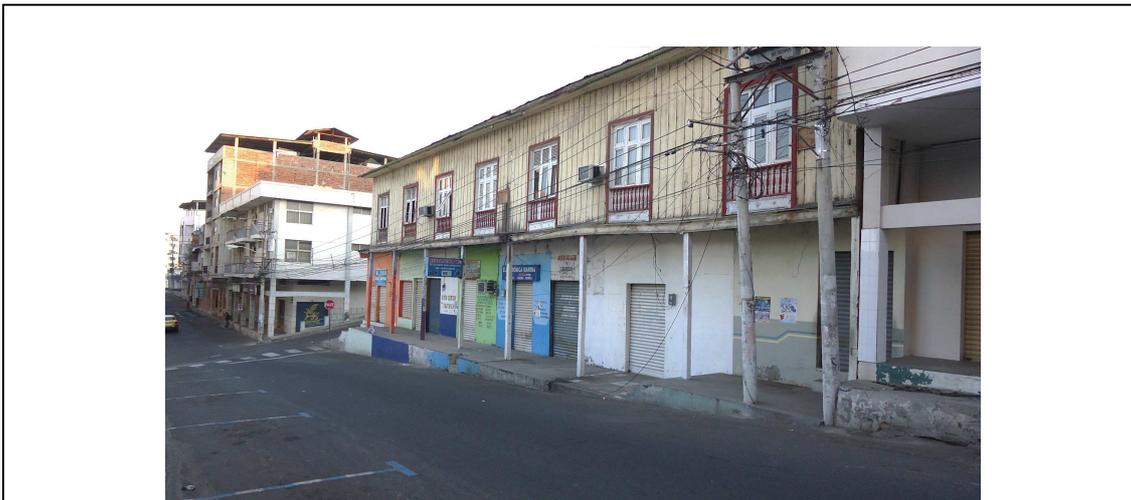
Figura 10. Fachada Principal

Fotografías actuales del estado de la vivienda.

En la actualidad la casa se encuentra en muy mal estado, la madera de las mamposterías cada vez están mas deterioradas, el piso en algunas partes tiene agujeros, el patio interior se ha perdido así como también sus pasamanos tallados en madera se están saliendo.

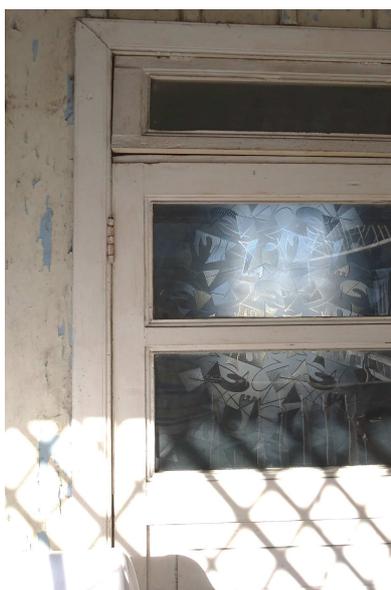
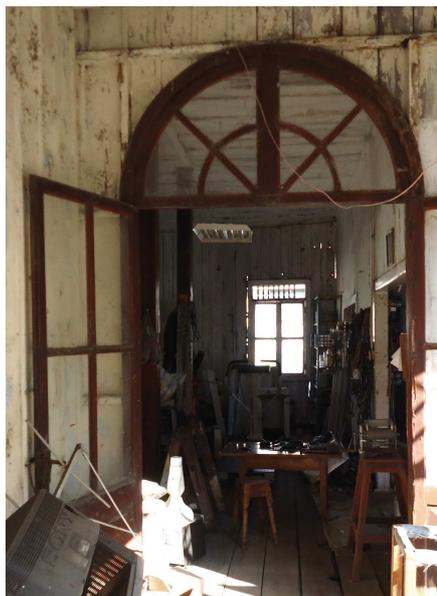
Figura 13. Detalles en el interior de la vivienda.

Nota: a. Detalle de vidrio en puerta, b. Detalle de puerta de madera.

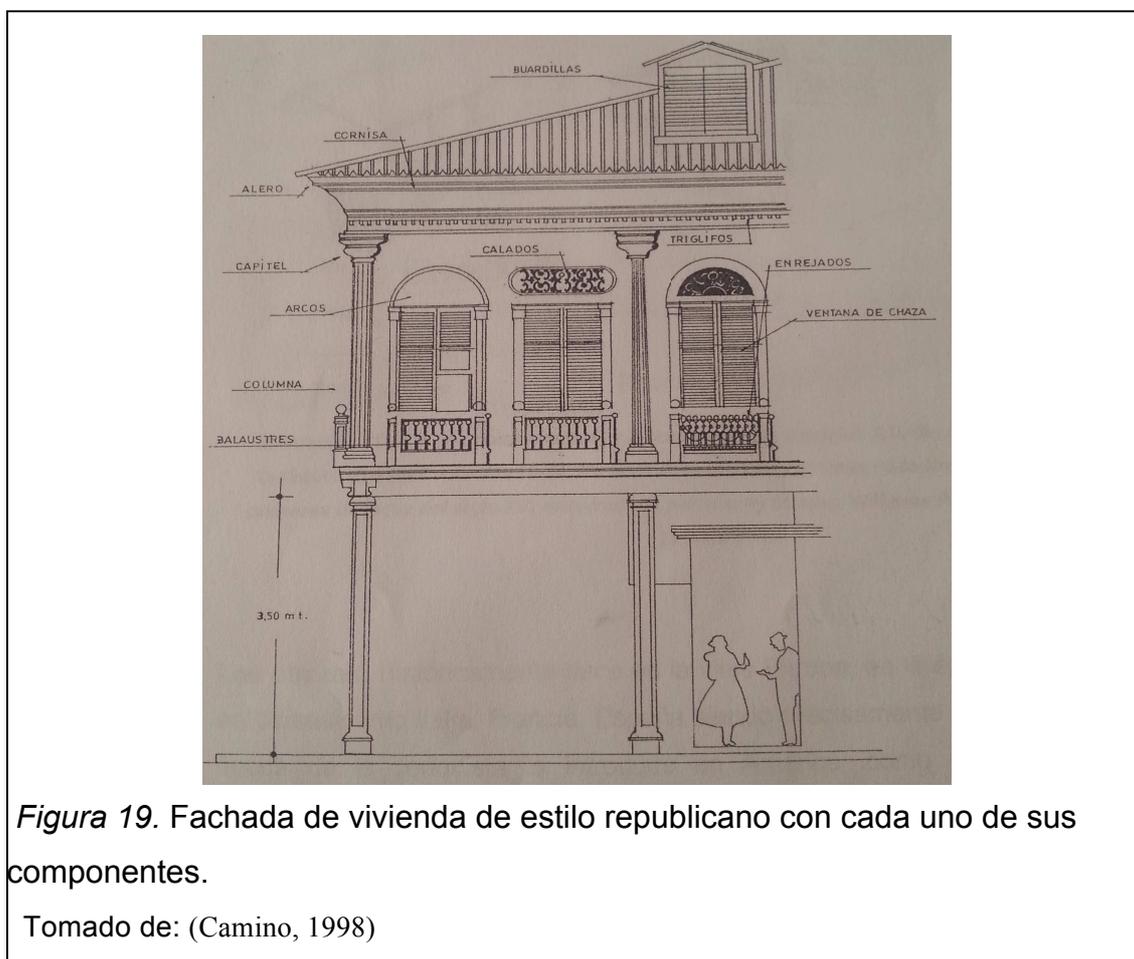
Figura 19. Fachada de vivienda de estilo republicano con cada uno de sus componentes.

En el siguiente gráfico podemos observar los elementos principales de la fachada de una vivienda de estilo republicano:

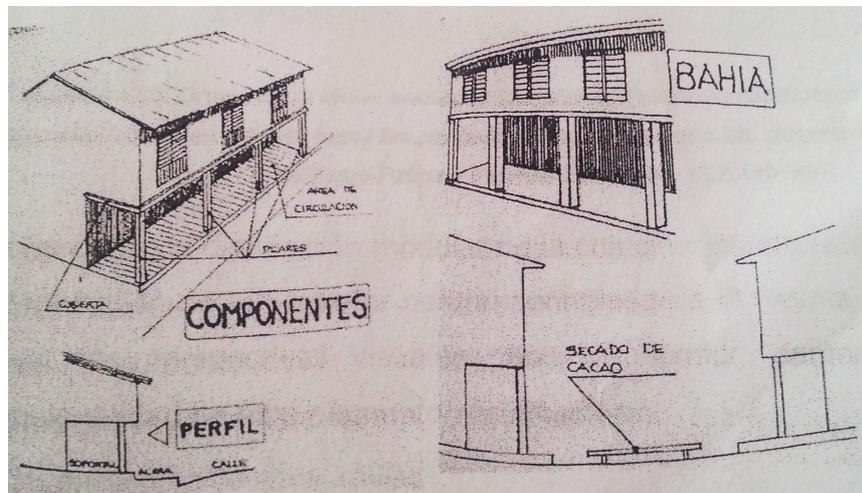
Figura 20. Gráficos de soportales en viviendas.

como un sitio adecuado para el comercio y sirviendo para la protección del sol, lluvia y las calles llenas de lodo.

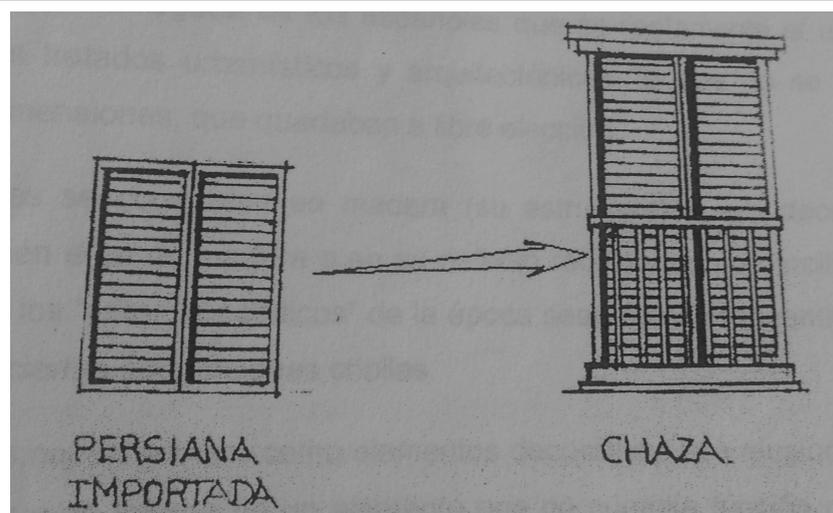
Chazas: su origen tiene raíces en Europa, en la época del Renacimiento. Consiste en un vano de medidas prácticamente piso techo, lo cual era un componente que servía para la constante recirculación de aire en el interior de la casa así como también manteniendo el ambiente fresco y con las condiciones climáticas adecuadas.

Figura 21. Grafico de chaza y persianas de madera.

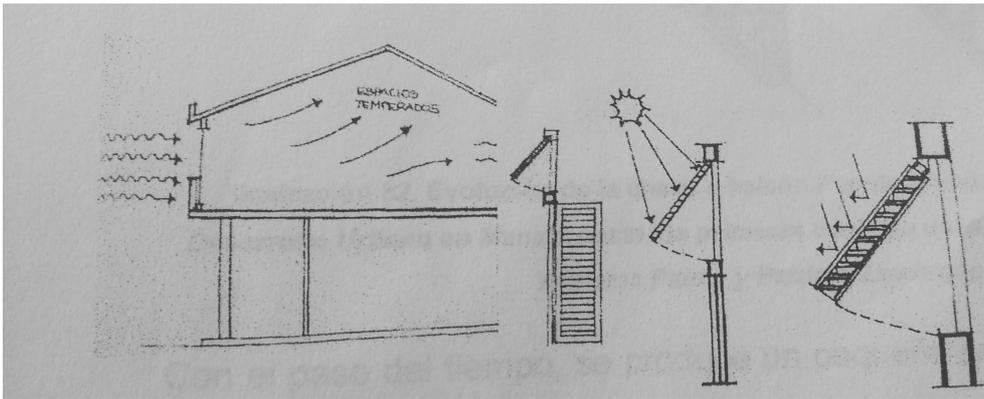
Así como también por su diseño ergonómico, podemos lograr que la luz del exterior no pase totalmente al interior de la vivienda ya que las persianas están diseñadas con una inclinación la cual no permite el paso directo, siendo así un elemento multifuncional que sirve para la trasmisión de aire y para el paso de luz natural de manera moderada.

Figura 22. Grafico sobre sistema de ventilación y luz natural.

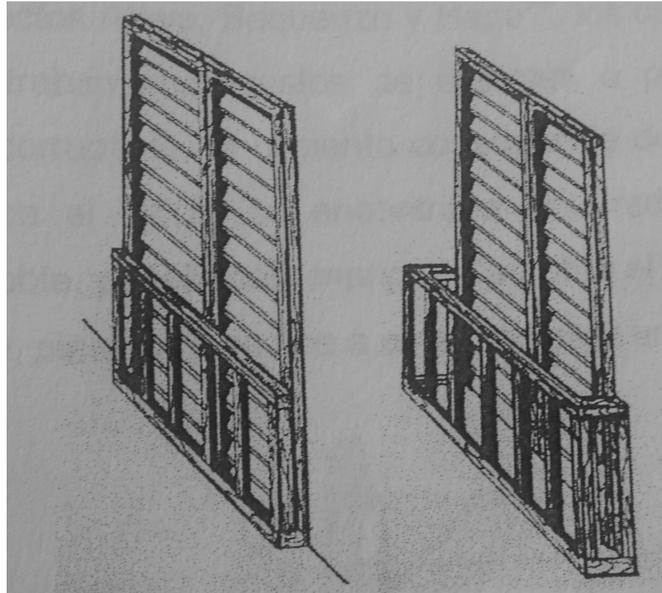
Balcones: en un principio se los utilizaba como elementos netamente decorativos, pero con el paso del tiempo se descubre que puede ser algo mas que solo un elemento decorativo, si no que puede servir como elemento de visualización desde el interior hacia el exterior de la vivienda; dejando de lado el uso de la chaza. (Camino, 1998)

Figura 23. Gráfico de evolución de la chaza a balcones.

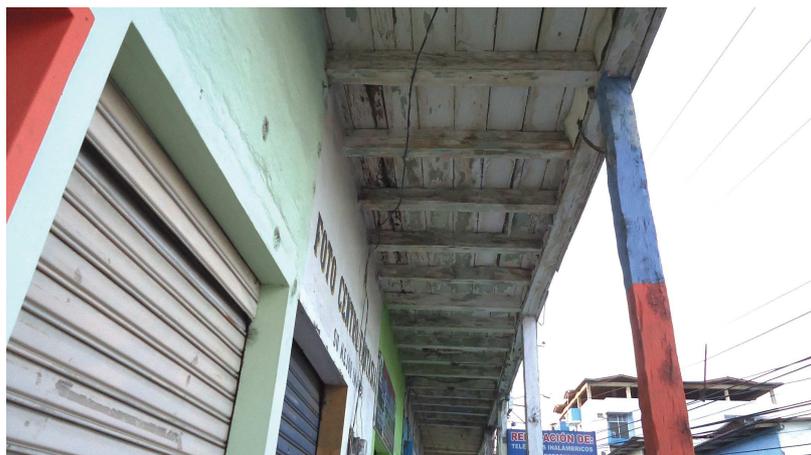
Figura 28. Fotografía del soportal de madera actualmente.

Los materiales utilizados eran madera tanto en el interior como exterior así mismo como en los pasamanos los cuales eran tallados a mano, las paredes ubicadas hacia al patio central eran con tablas separadas en forma de enrejado a manera de balcón corrido. (Camino, 1998)

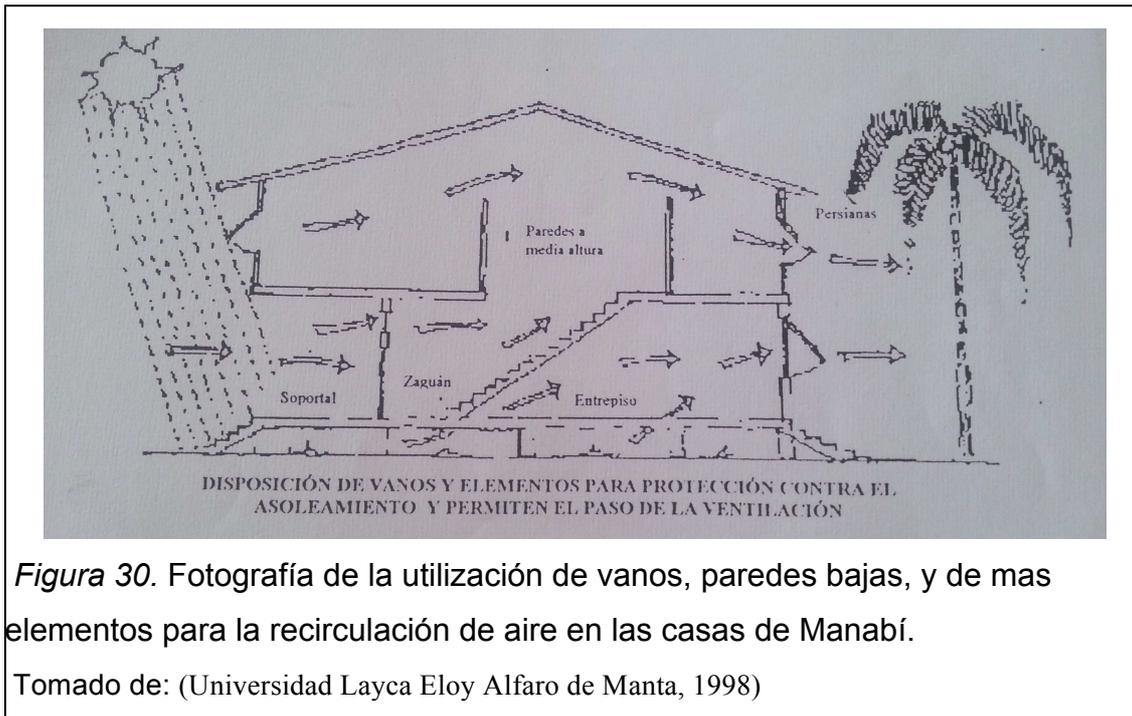
Los elementos arquitectónicos más sobresalientes se logran en la fachada principal, mediante la utilización de persianas de madera en ventanas, y vanos sobre las puertas, lo que permitía una ventilación adecuada y a la vez la renovación del aire en la vivienda lo cual era un rasgo típico en las viviendas de Manabí.

Figura 30. Fotografía de la utilización de vanos, paredes bajas, y de mas elementos para la recirculación de aire en las casas de Manabí.

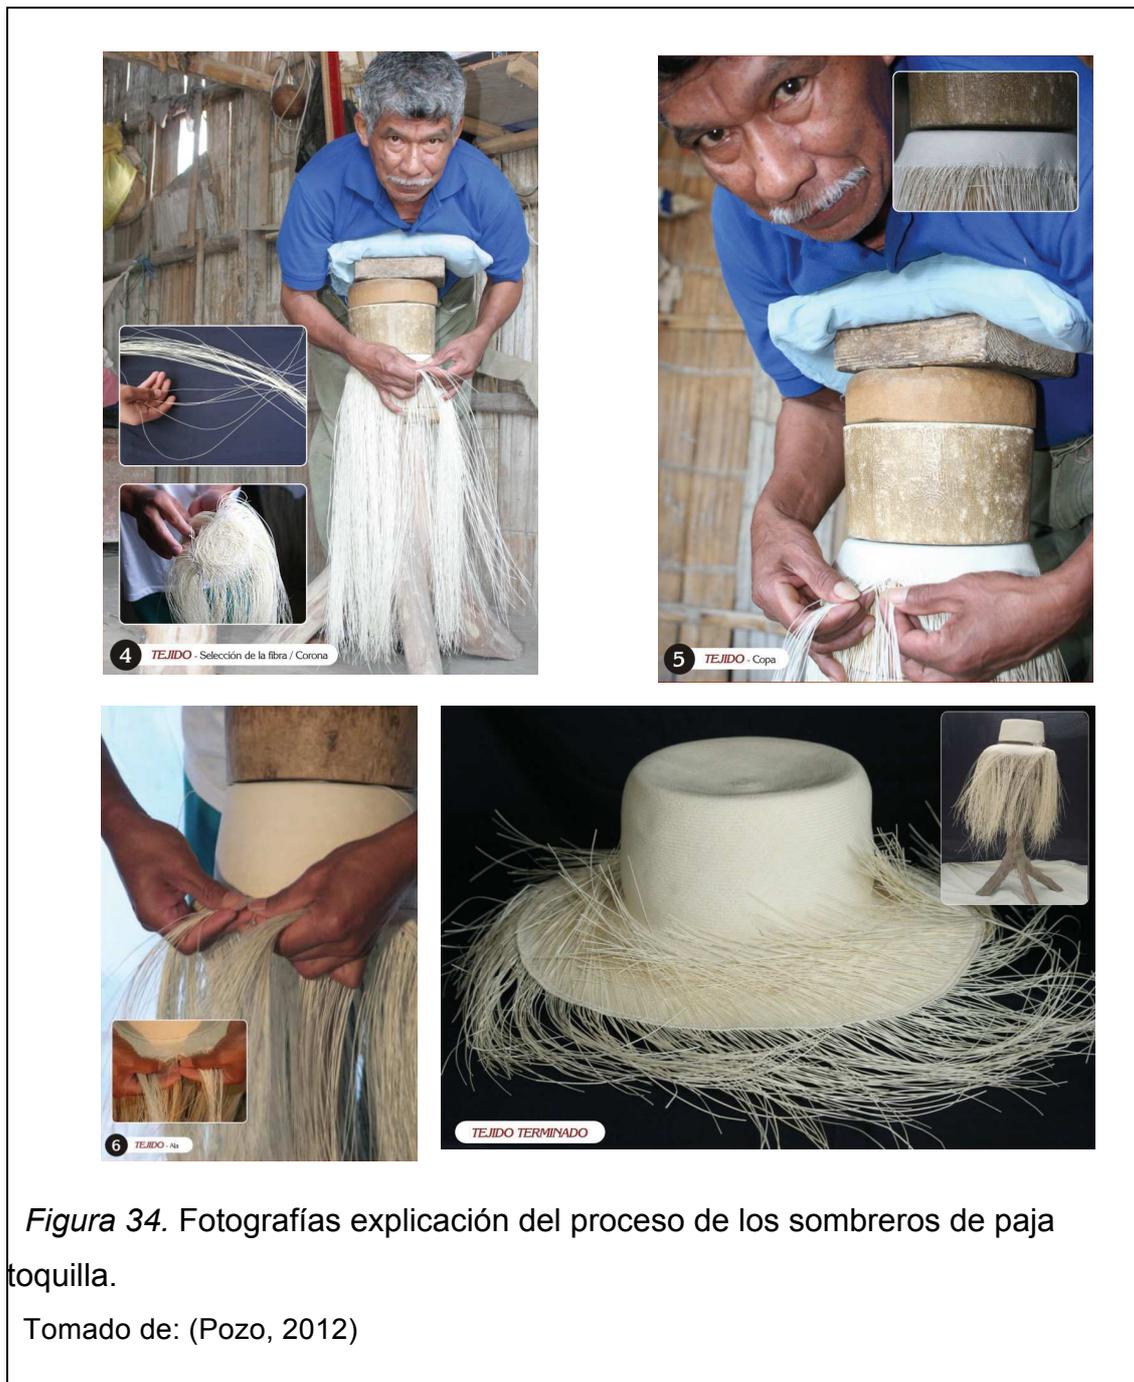
Figura 34. Fotografías explicación del proceso de los sombreros de paja toquilla.

En esta fase empieza la etapa del tejido, donde interviene lo finas que sean las fibras de paja y además la finura de las manos del artesano para realizar el tejido, dependiendo a esto se ve la calidad del sombrero.

Se empieza tejiendo la corona para lograr el diámetro necesario para la cabeza, procurando utilizar las fibras de paja lo mas finas posible, asemejando a un hilo de seda; se las separa con la uña.

Luego se lo coloca sobre una horma cilíndrica de madera y se sigue tejiendo la corona hasta después de muchas semanas de tejido y a veces meses se llega a las alas del sombrero las cuales se tejen en ángulo recto.

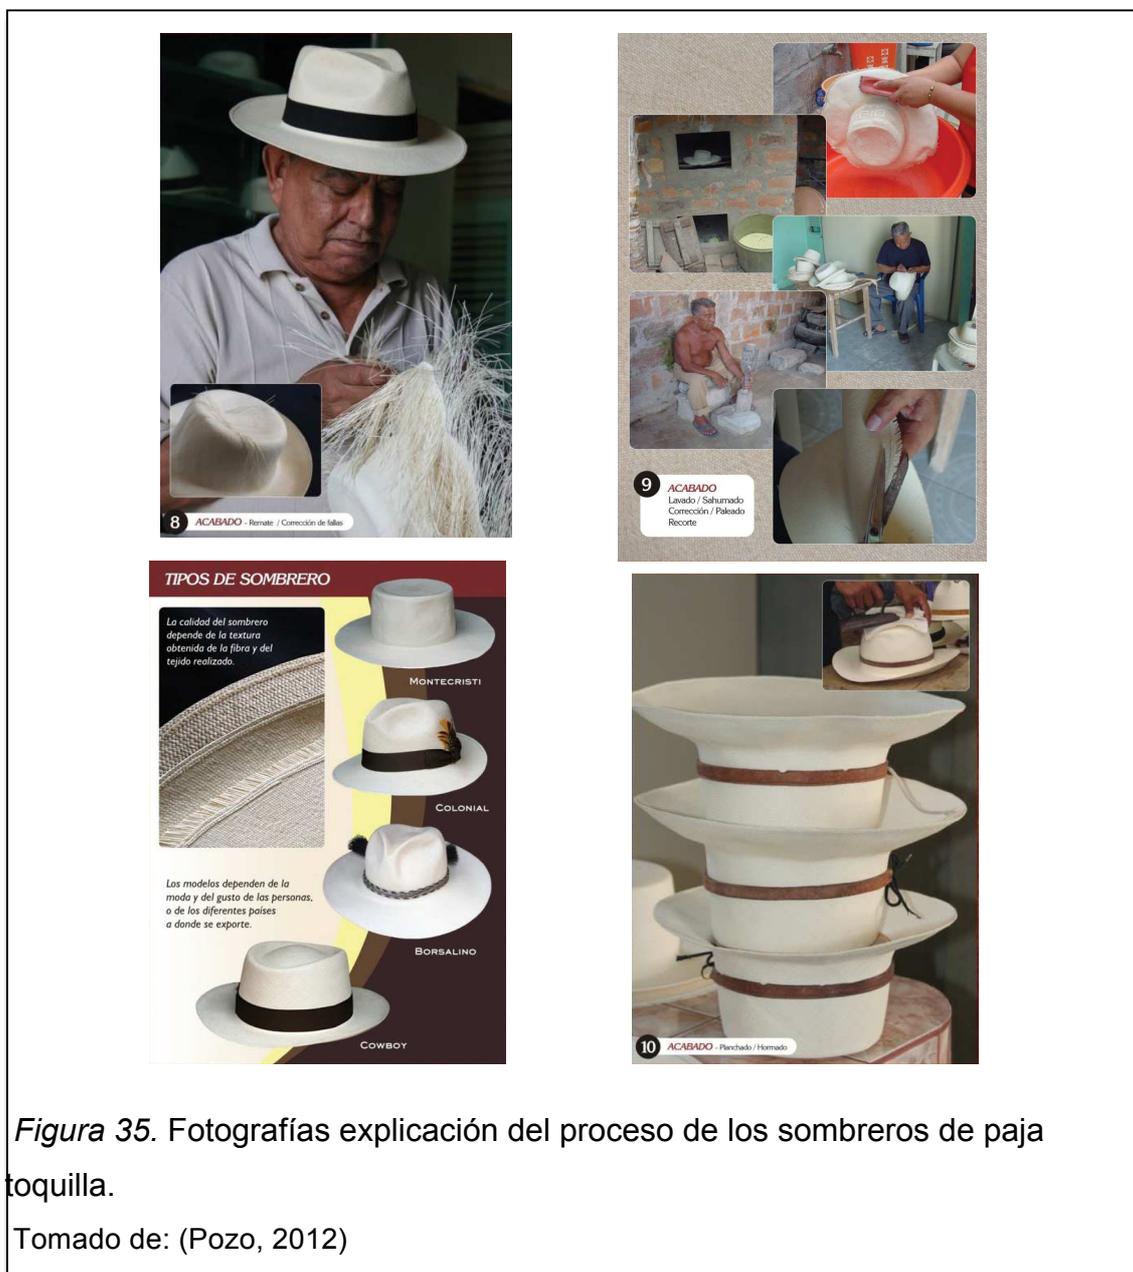
Figura 35. Fotografías explicación del proceso de los sombreros de paja toquilla.

Cuarto: pasa a manos de otro artesano el cual realiza el apaleo con azufre y palos de madera.

Quinto: Y por último vuelve al taller para darle el toque final de planchado creando la forma requerida. (Pozo, 2012)

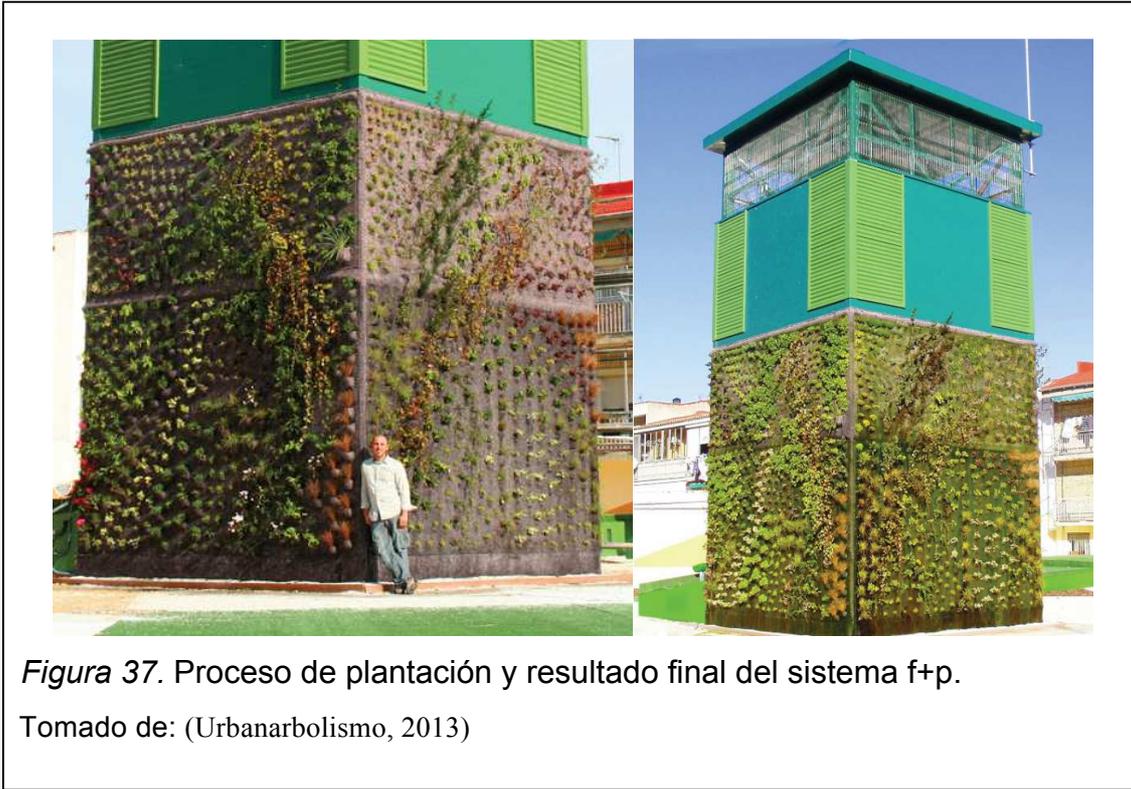
En cuanto a su montaje es uno de los sistemas que requiere menos tiempo de instalación por esto es uno de los más utilizados, ya que las especies vegetales se plantan y se pueden sustituir muy fácilmente sin afectar a las demás especies plantadas. (Urbanarbolismo, 2013)

Figura 37. Proceso de plantación y resultado final del sistema f+p.

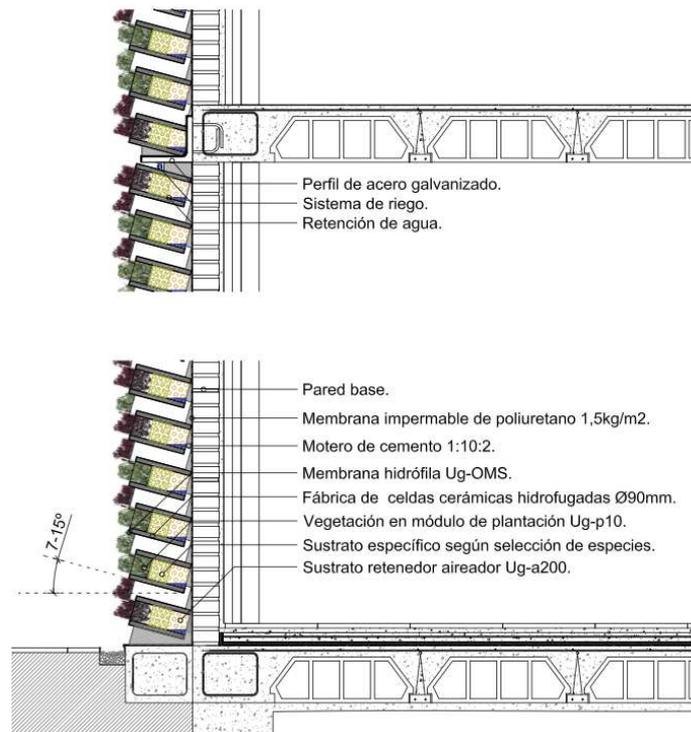
Se compone de una fábrica de celdas cerámicas, colocadas de forma inclinada lo cual ayuda a almacenar agua durante largos periodos de tiempo; convirtiéndolo así en el sistema de menos consumo de agua. (Urbanarbolismo, 2013)

Figura 38. Detalle constructivo sistema Eco.bin.

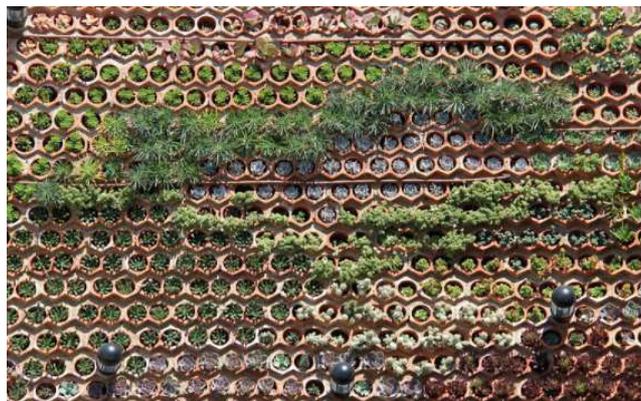
Figura 39. Vista frontal sistema Eco.bin.

Es uno de los sistemas mas adecuados para utilizar en viviendas particulares, ya que el tipo de vegetación que se utiliza es de poco agua y mantenimiento, lo cual permite al usuario sustituir las plantas de forma fácil sin necesidad de conocimientos avanzados de jardinería.

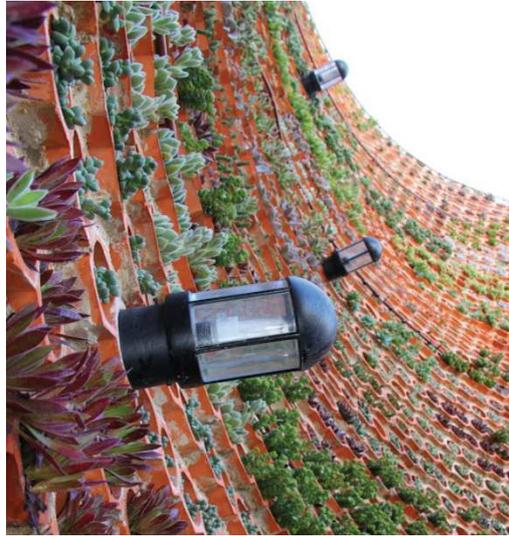
Figura 40. Vista de orificios de cerámica en el sistema Eco.bin.

“La película Ug-OMS aplicada sobre las celdas cerámicas es una película hidrófila que mantiene el agua de riego adherida al jardín y facilita la captación de agua atmosférica (niebla o rocío)”. Además que los huecos de cerámica actúan como una barrera de absorción acústica. (Urbanarbolismo, 2013)

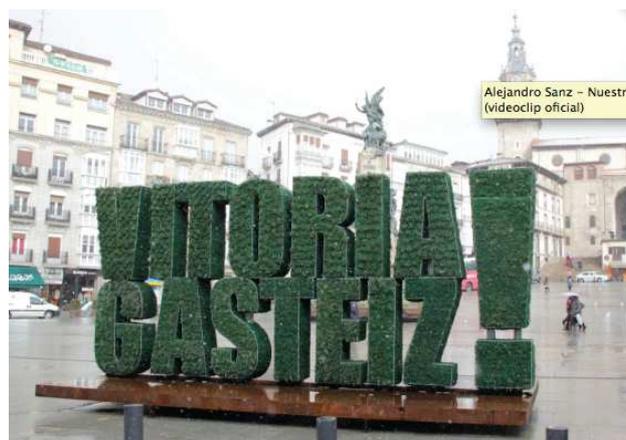
Figura 41. Sistema Leaf.box.

Consiste en un sistema de paneles modulares de fibras vegetales los cuales tienen un espesor de 10 a 15cm instalado sobre bastidores.

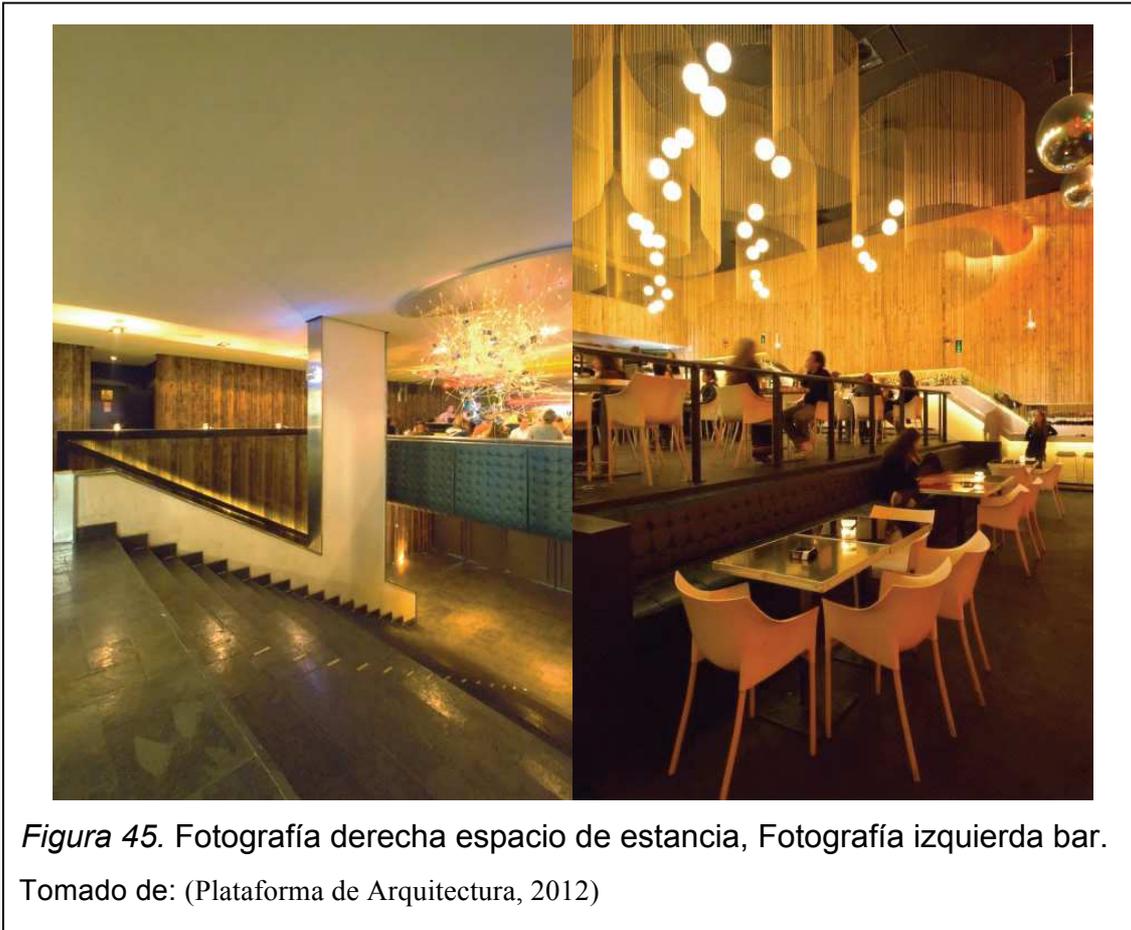
El proyecto se lo diseña en 3 plataformas las cuales se las colocaron en forma de escala relleno así la pendiente original de las salas de cines, originando zonas de estancia las cuales se unen por medio de una barra de servicios de bar dividido en tres niveles y además rampas las cuales ayudan a la circulación de los usuarios.

Figura 45. Fotografía derecha espacio de estancia, Fotografía izquierda bar.
Tomado de: (Plataforma de Arquitectura, 2012)

Como atractivo interiorista posee unas cadenas metálicas las cuales bajan desde el cielo raso ayudando a disminuir la altura de piso techo creando así un espacio a escala humana, las cadenas se complementan con las luminarias suspendidas desde el cielo raso en formas circulares, lo cual complementado crean un plus para la arquitectura interiorista.

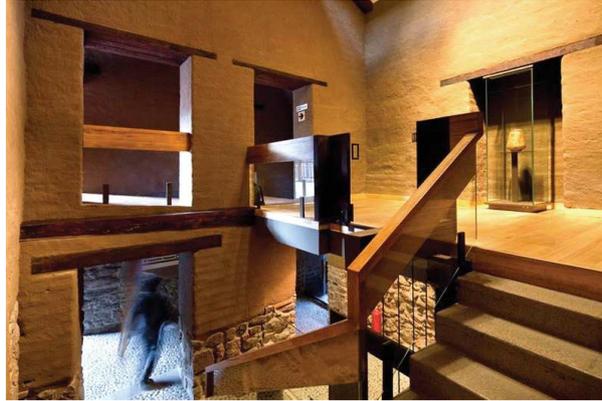
Para la rehabilitación se mantuvieron ciertos elementos arquitectónicos como: tabiquería, ventanas, puertas, paredes, pisos, tumbado, etc., así como también otros se tuvieron que recrear nuevamente, o cambiar en su totalidad.

Figura 50. Fotografía del interior, se puede observar los materiales y acabados.

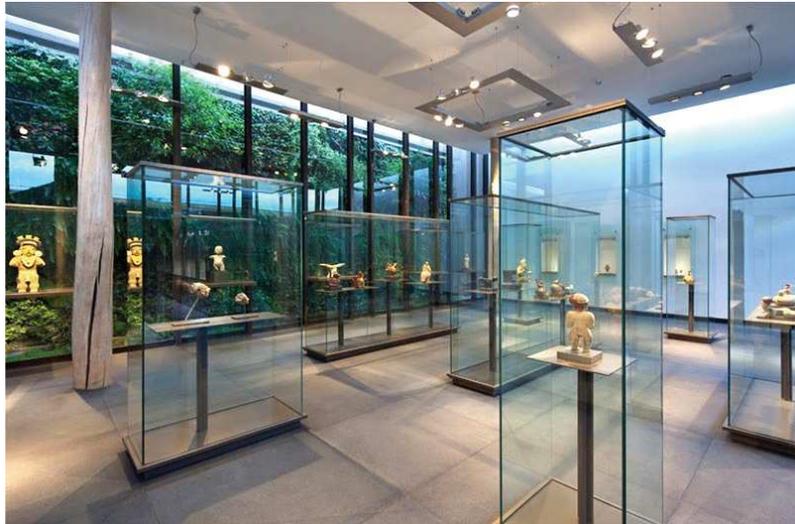
Otro espacio intervenido es el jardín vertical separado por un vidrio de piso a techo, creado en el área de exposiciones; diseñando así un ambiente ecológico y también proporcionando una entrada de luz natural. (López, 2012)

Figura 52. Fotografía del jardín vertical.

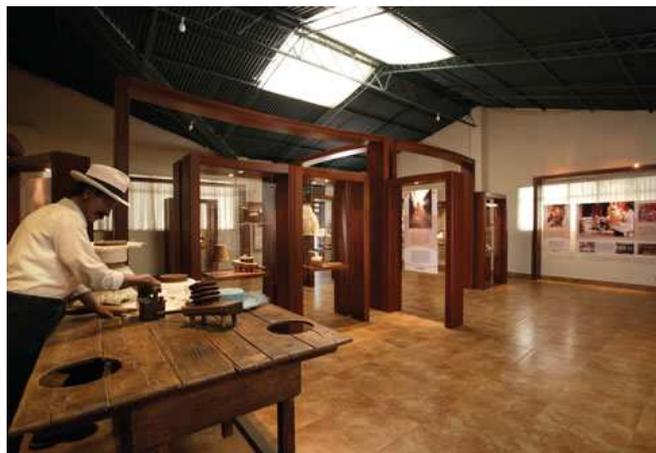
En el taller de sombreros se puede observar los diferentes instrumentos que se necesitan para la elaboración de los Panamá así como también moldes de sombreros hechos en hierro, madera y mármol.

Figura 54. Fotografía de taller de sombreros.

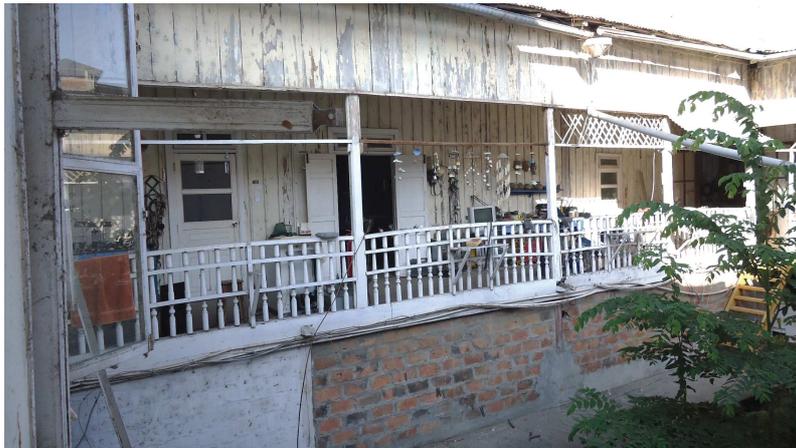
Figura 57. Fotografías donde se observan los balcones y pasamanos en mal estado.

Una vez realizado el diagnóstico de la vivienda, a cerca de cómo se encuentra actualmente, se puede observar que necesita una rehabilitación inmediata, es importante darle un nuevo uso a la edificación para que no se siga deteriorando ni que se pierda la arquitectura en su totalidad.

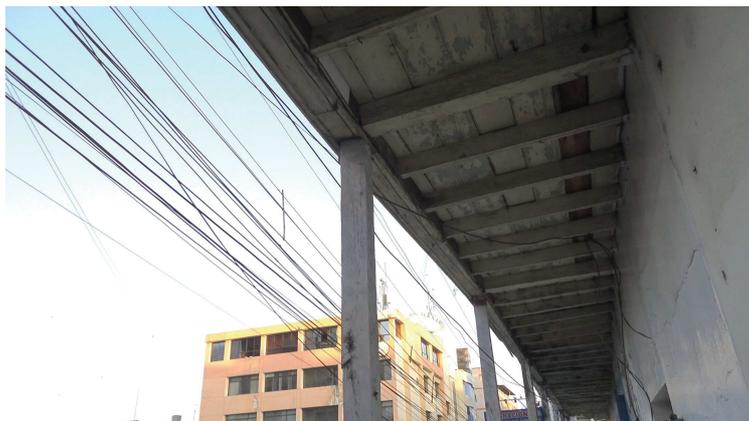
La estructura podemos observar que se encuentra en buen estado no hay aún problemas con esto, sin incluir algunas paredes que necesitan ser intervenidas.

Figura 58. Fotografías del portal de la vivienda observamos la estructura.

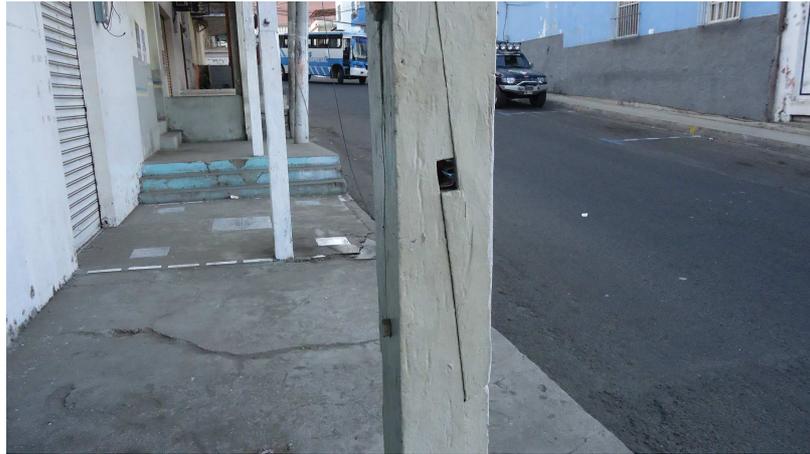
Figura 59. Fotografías donde se observan los sistemas constructivos que se encuentran.

La tipología de la vivienda se ha perdido ya que su acceso principal hoy en día es por la parte posterior y antiguamente era en la fachada frontal de la casa. Necesita intervención en la cubierta ya que existen algunas fisuras por donde se esta filtrando agua, sus ventanales están ya cayéndose y desarmándose.

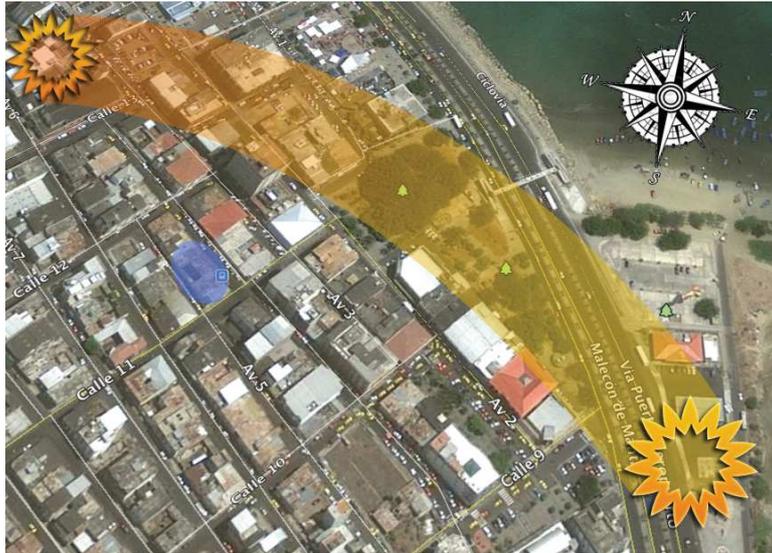
Figura 62. Fotografía posición del sol con respecto a la casa.

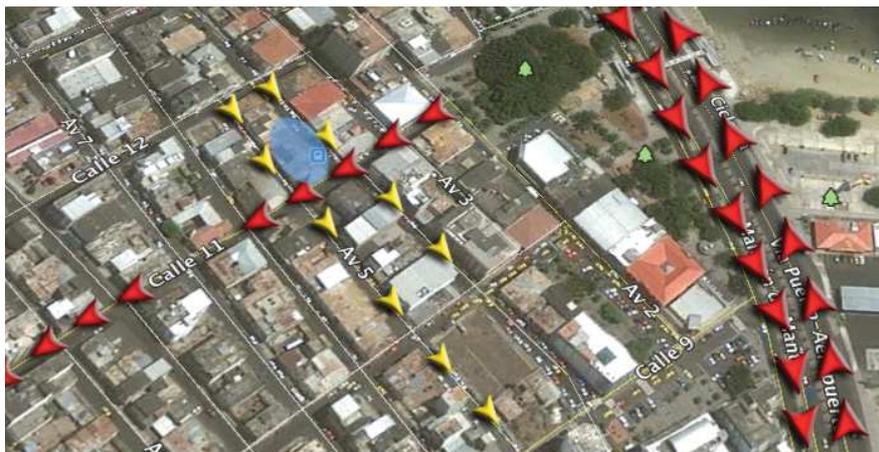
Figura 63. Fotografía donde se explica el acceso de vías al sector, las vías principales como son las flechas rojas y vías secundarias como son las flechas amarillas.

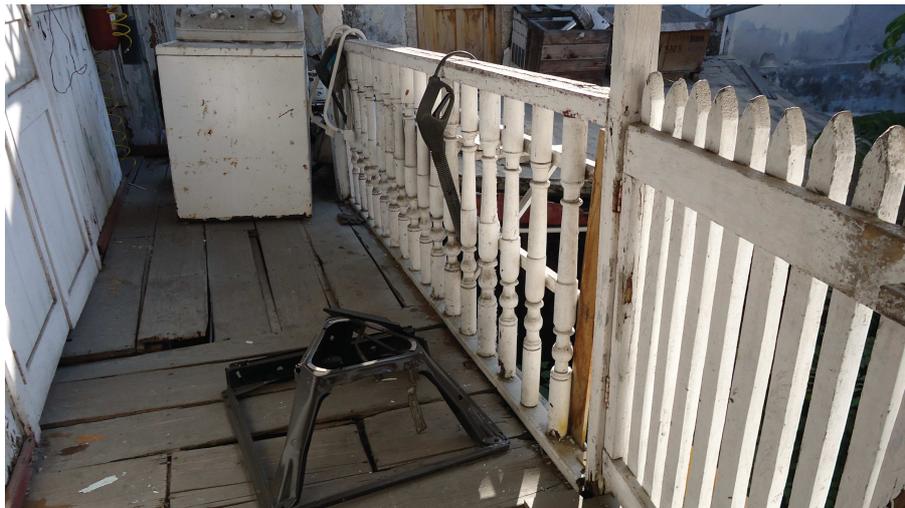
Figura 68. Pasamanos y pisos.

Las columnas de la vivienda no han sufrido mucho deterioro y se encuentran prácticamente en buen estado.

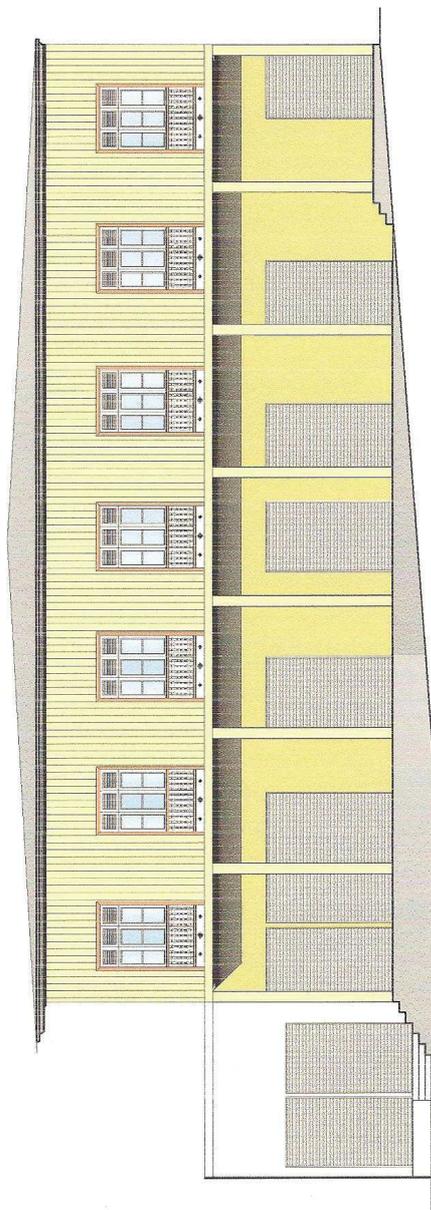
Edificación # 8

Fotografía de plano arquitectónico de la fachada frontal Casa Delgado Flor.

Restauración
ESCALA 1 : 150

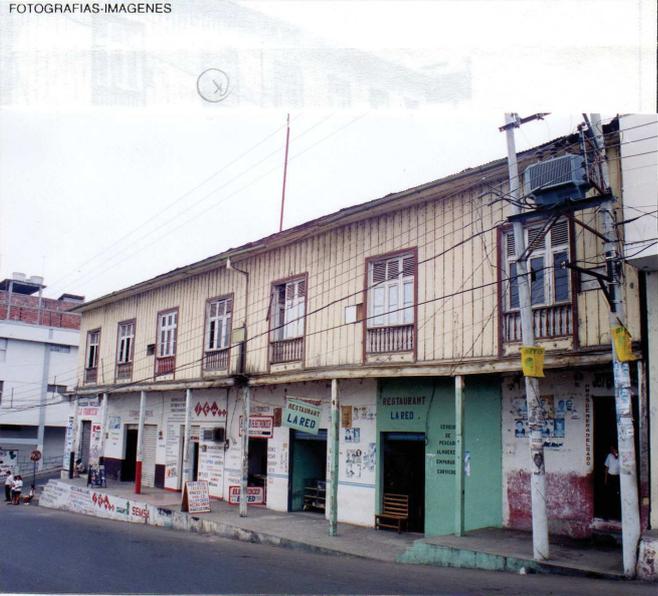
8.- MOLDURAS Y ORNAMENTACION: ENMARCAMIENTO VANOS BALAUSTRES DE MADERA		Código Negativo: R 3 Negativo Nº 33A Fecha de Registro: JUNIO 99	
9.- COLOR: AMARILLO 10.- TEXTURA: LISA		Código: B Bueno, R Regular, M Malo, S Sólido, D Daños, R Ruina	
B). ESTRUCTURA:		66

1.- CIMIENTO: PIEDRA MADERA 2.- PAREDES: ZINC 3.- CUBIERTA:		C). OTRAS CARACTERISTICAS RELEVANTES a. Interior b. Exterior	
ESTADO DE CONSERVACION:		1.- Cubierta : S <input checked="" type="checkbox"/> D ___ R ___ 2.- Estructura : S <input checked="" type="checkbox"/> D ___ R ___ 3.- Elementos : B ___ R <input checked="" type="checkbox"/> M ___ 4.- Mantenimiento : R ___ R <input checked="" type="checkbox"/> M ___
