3.22. Abstracto propuesta urbana POU Centro - Sur de Quito

3.27. Zona intervención urbana El Camal

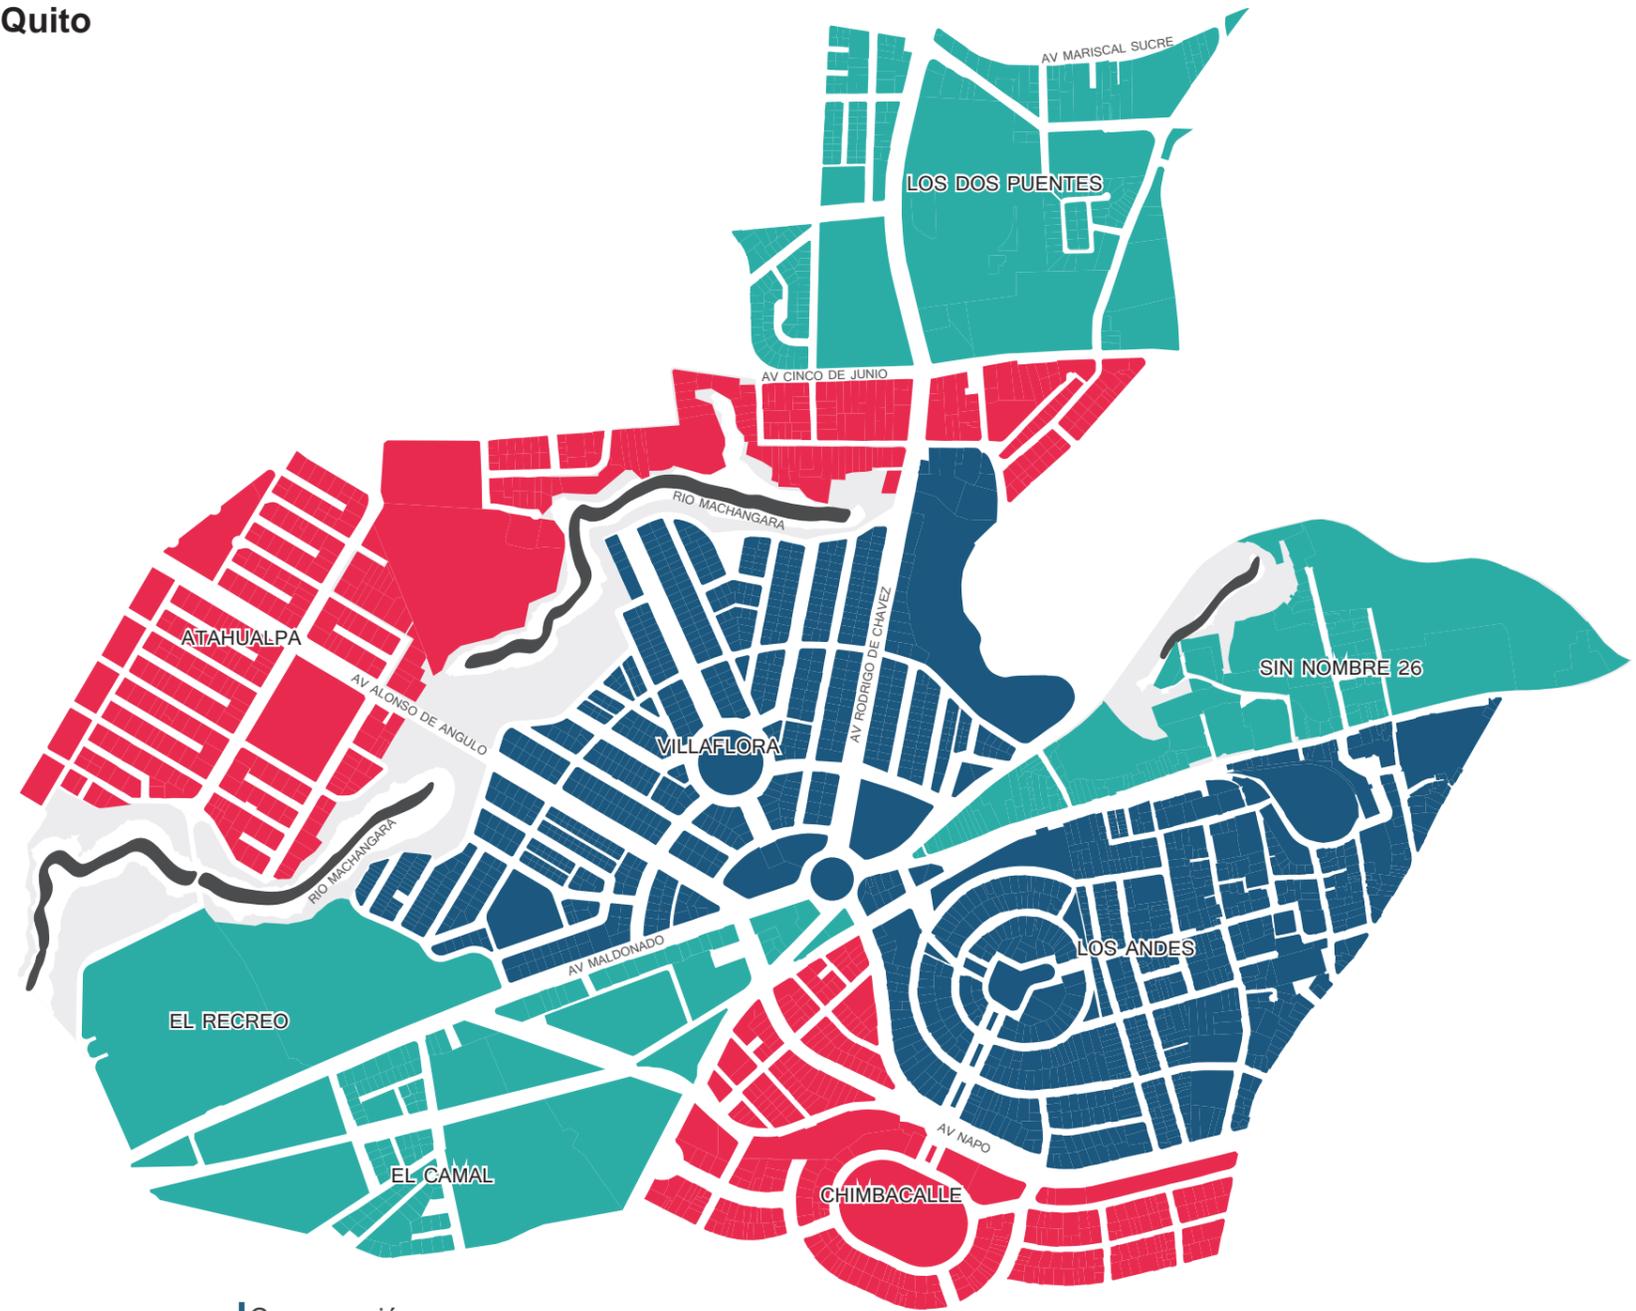
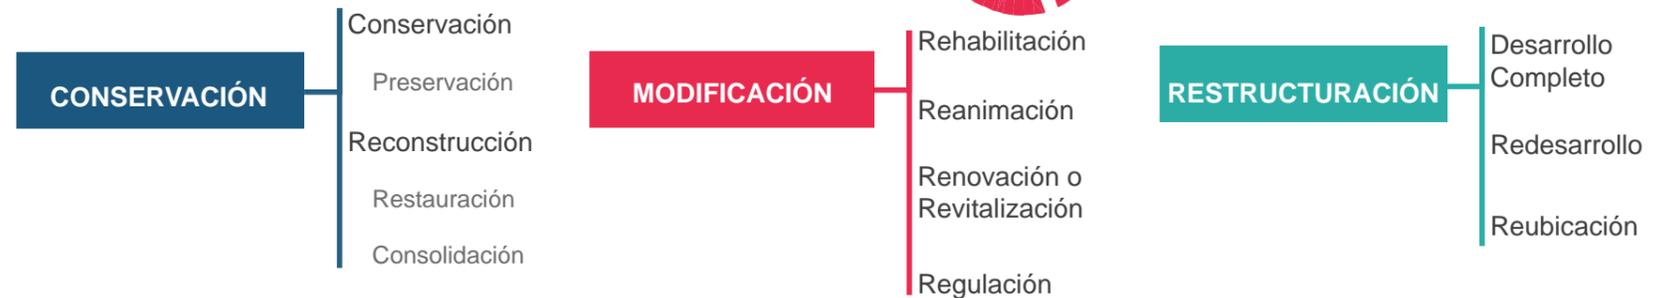
Figura 70. Niveles de Intervención propuesta. Adaptado de Ortiz, M., 2010.

El área de estudio Centro – Sur presenta diversas situaciones en cada barrio debido al trazado. Dentro de la propuesta se diferencian los niveles de intervención a realizarse en cada zona mediante tres parámetros principales que son:

-Conservación: mantener y/o cuidar los valores, características y formas existentes en el territorio urbano.

-Modificación: “transformación de algunas características sin modificar su esencia” (Diccionario de la lengua española, 2005). Esta definición se aplica en las zonas que mantienen su estado actual pero se proponen cambios menores que beneficien a la calidad de vida de sus residentes.

-Reestructuración: dentro de la propuesta existen zonas en las que se modificó su morfología; generando nuevas propuestas en su trazado, suelo y edificación; cambiando de manera radical al barrio. En estos casos se valoró a las áreas consolidadas para mantenerlas.

Barrio	Nivel de intervención
Los Dos Puentes	Reestructuración/Redesarrollo
Atahualpa - La Magdalena	Modificación/Reanimación
El Camal - El Recreo	Reestructuración/Redesarrollo
La Villaflora	Conservación/Preservación
Chimbacalle	Modificación/Rehabilitación
Los Andes	Conservación/Restauración
Sin Nombre 26	Reestructuración/Redesarrollo

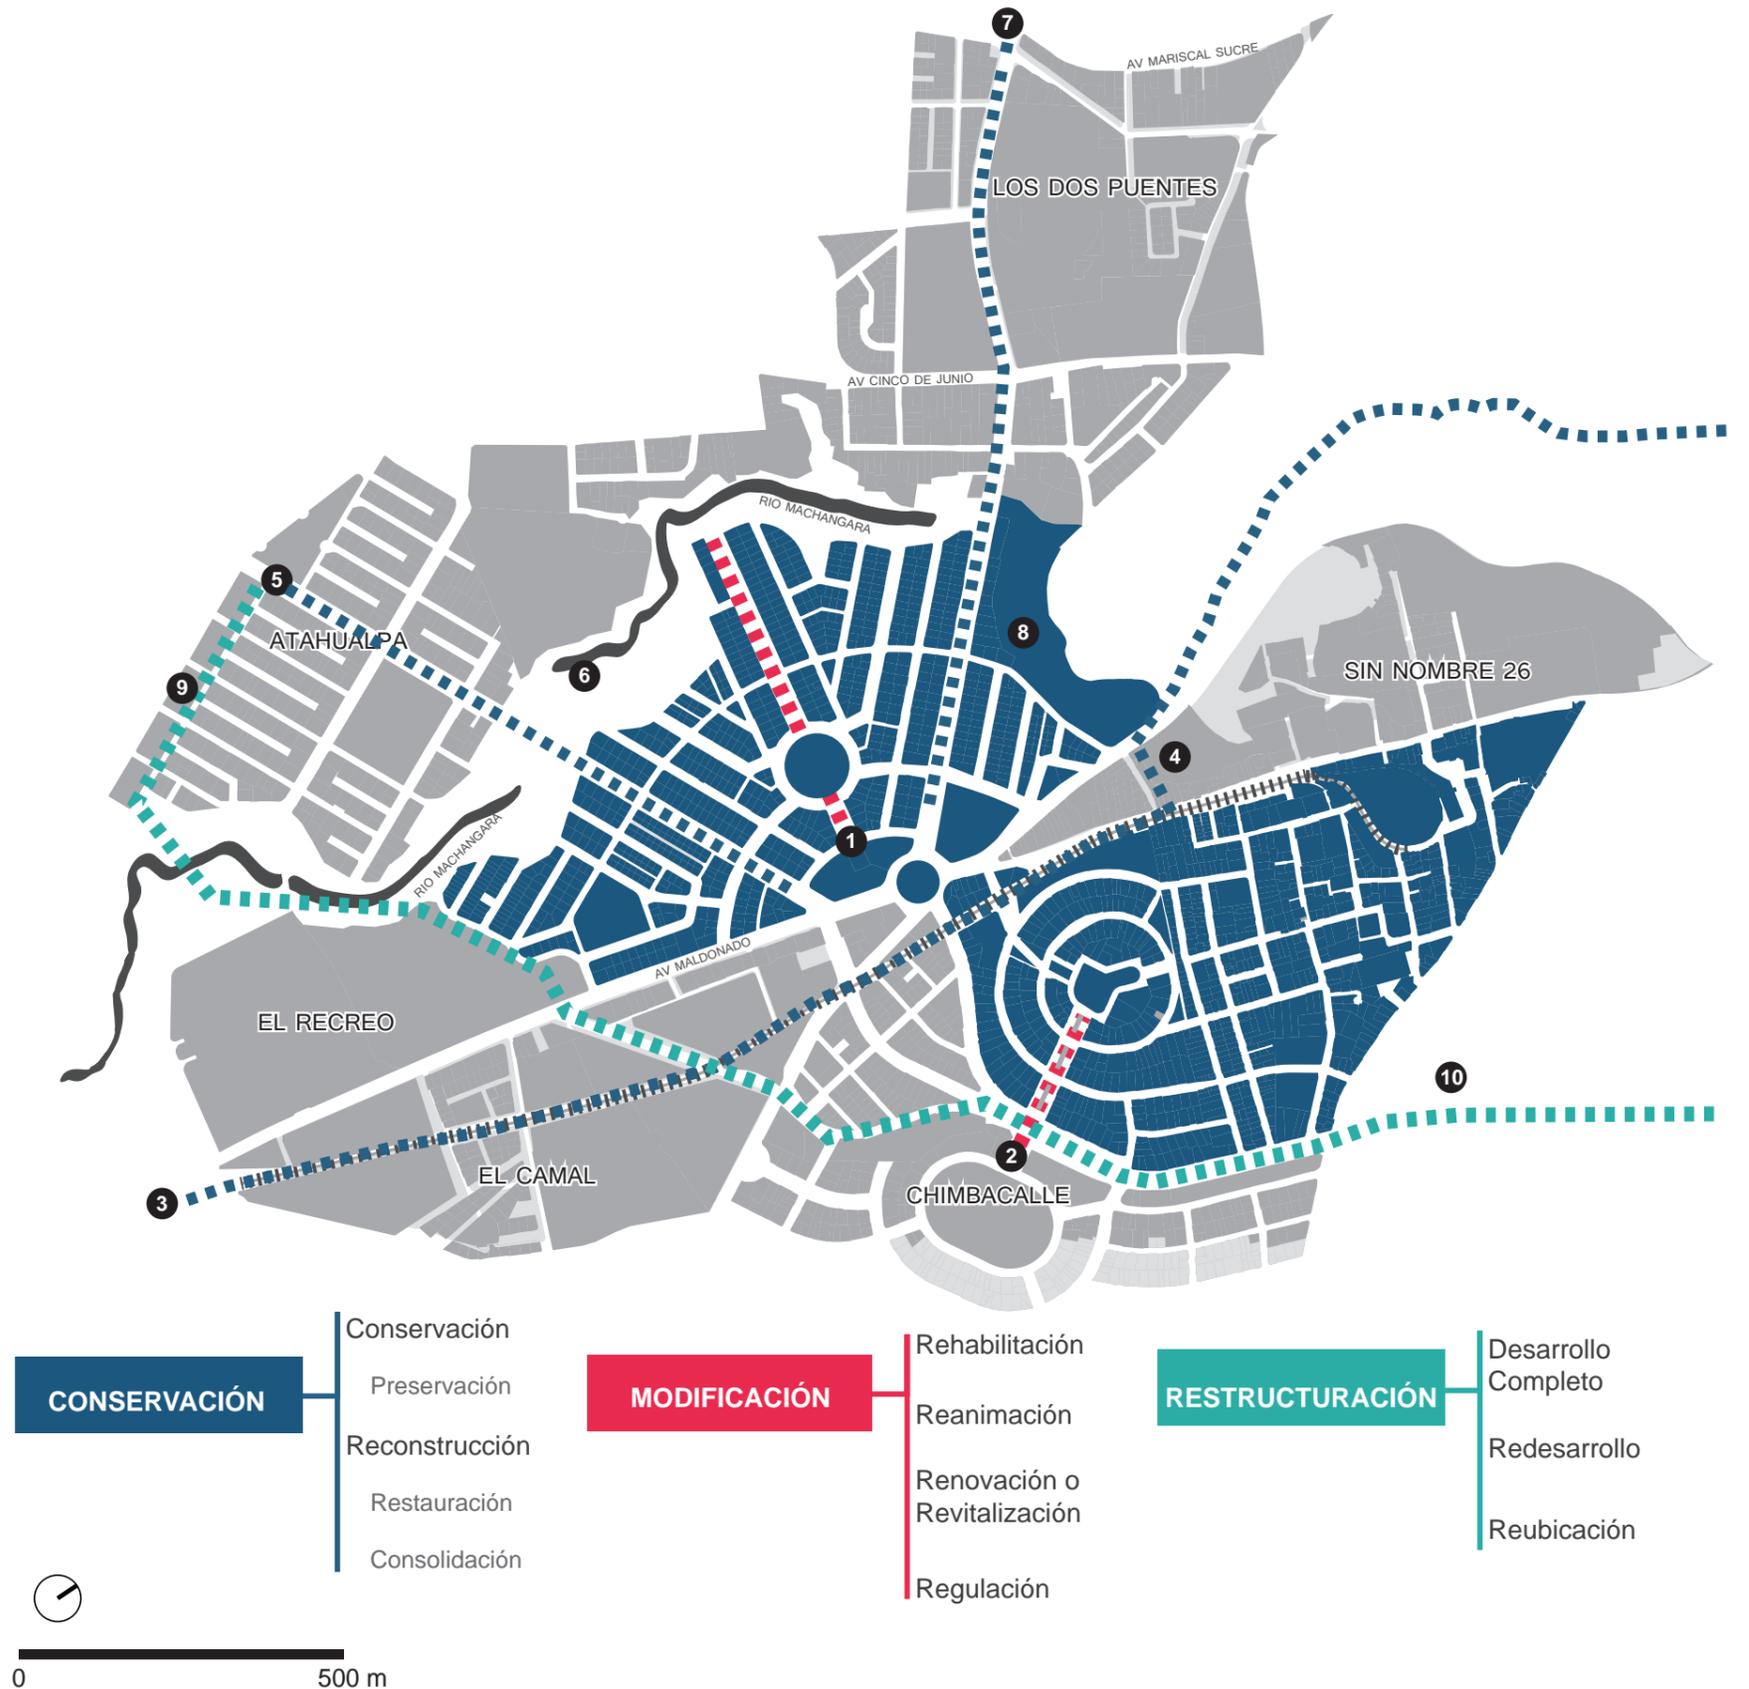
Figura 71. Intervenciones urbanas propuesta. Adaptado de Ortiz, M., 2010.

- 1. Eje Villaflores
- 2. Eje conector Los Andes- Chimbacalle

- 3. Eje Patrimonial
- 4. Eje conector Barrio Sin Nombre 26
- 5. Eje Alonso de Angulo
- 6. Eje Machángara
- 7. Eje Rodrigo de Chávez

- Regeneración barrio La Villaflores
- Regeneración barrio Los Andes

- 8. Regeneración Parque Santa Ana

- 9. Regeneración Canchas Atahualpa

- 10. Eje Recreativo

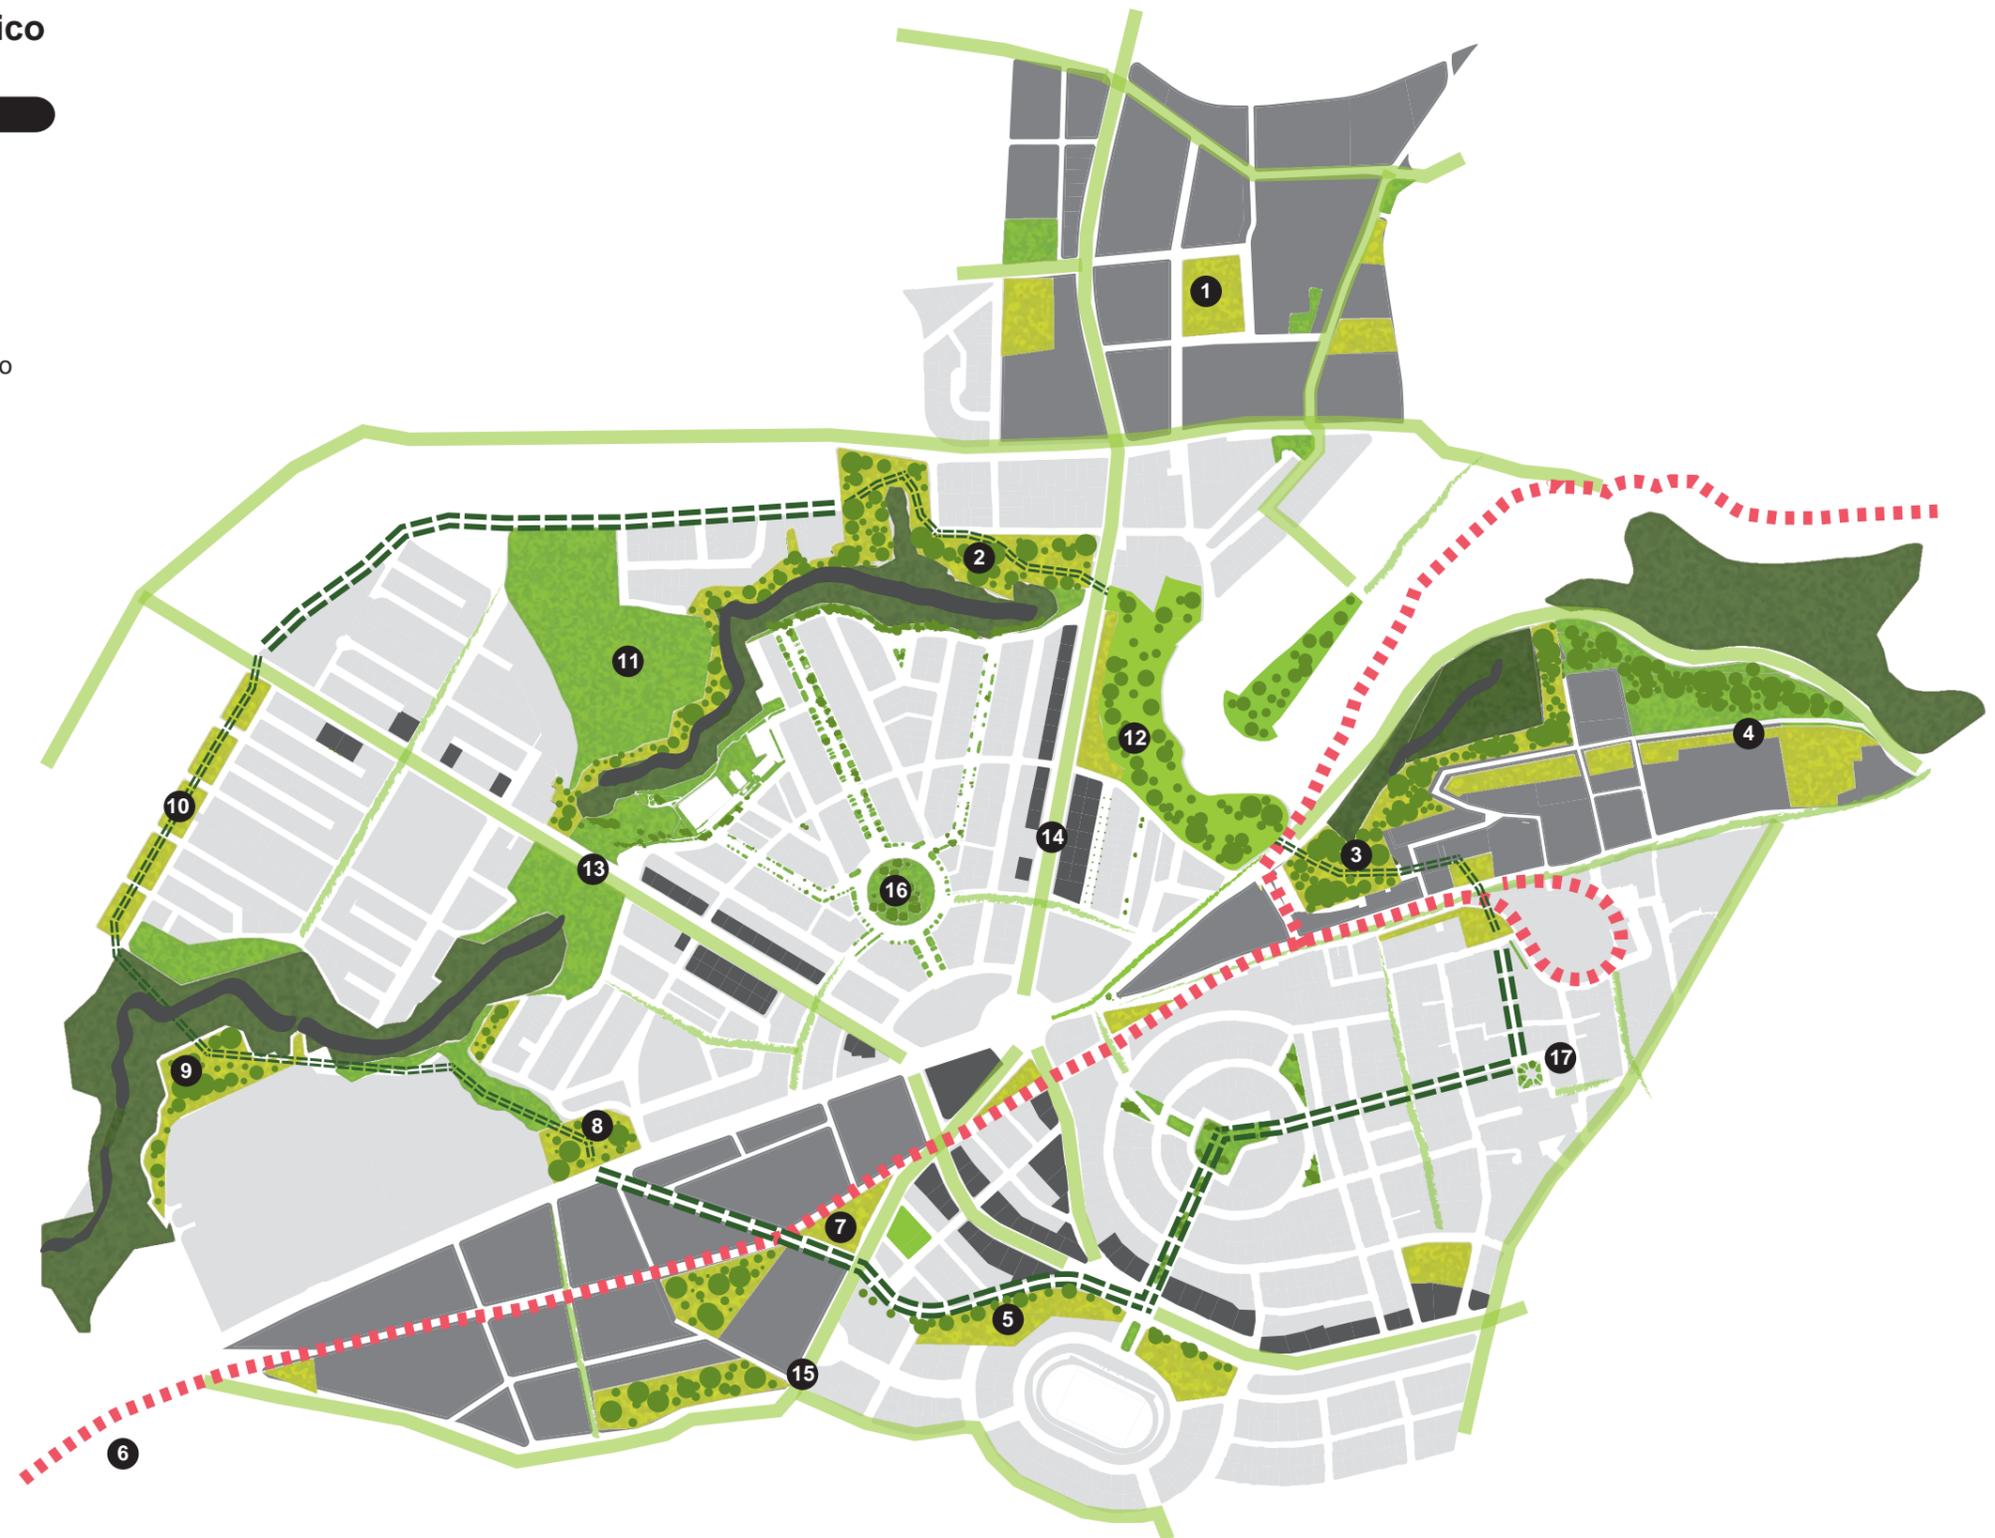
Figura 72. Intervenciones en el espacio público.
Adaptado de POU, 2013, p. 192.

1. Eje conector La Magdalena y Dos Puentes
2. Recuperación de borde de quebrada Río Machángara.
3. Eje Barrio El Conocimiento
4. Eje conector MIC y Factoria del Conocimiento
5. Eje Recreativo
6. Eje Patrimonial.
7. Complementarios del Eje Patrimonial.
8. Eje El Recreo
9. Recuperación borde de quebrada Río Machángara sector El Recreo.
10. Intervención Canchas Barrio Atahualpa.
11. Intervención Parque San José de La Magdalena
12. Intervención Parque Santa Ana.
13. Eje Av. Alonso de Angulo
14. Eje Av. Rodrigo de Chávez
15. Eje Av. Gualberto Pérez.
16. Revalorización del Barrio Villa Flora.
17. Recuperación del Barrio Los Andes.

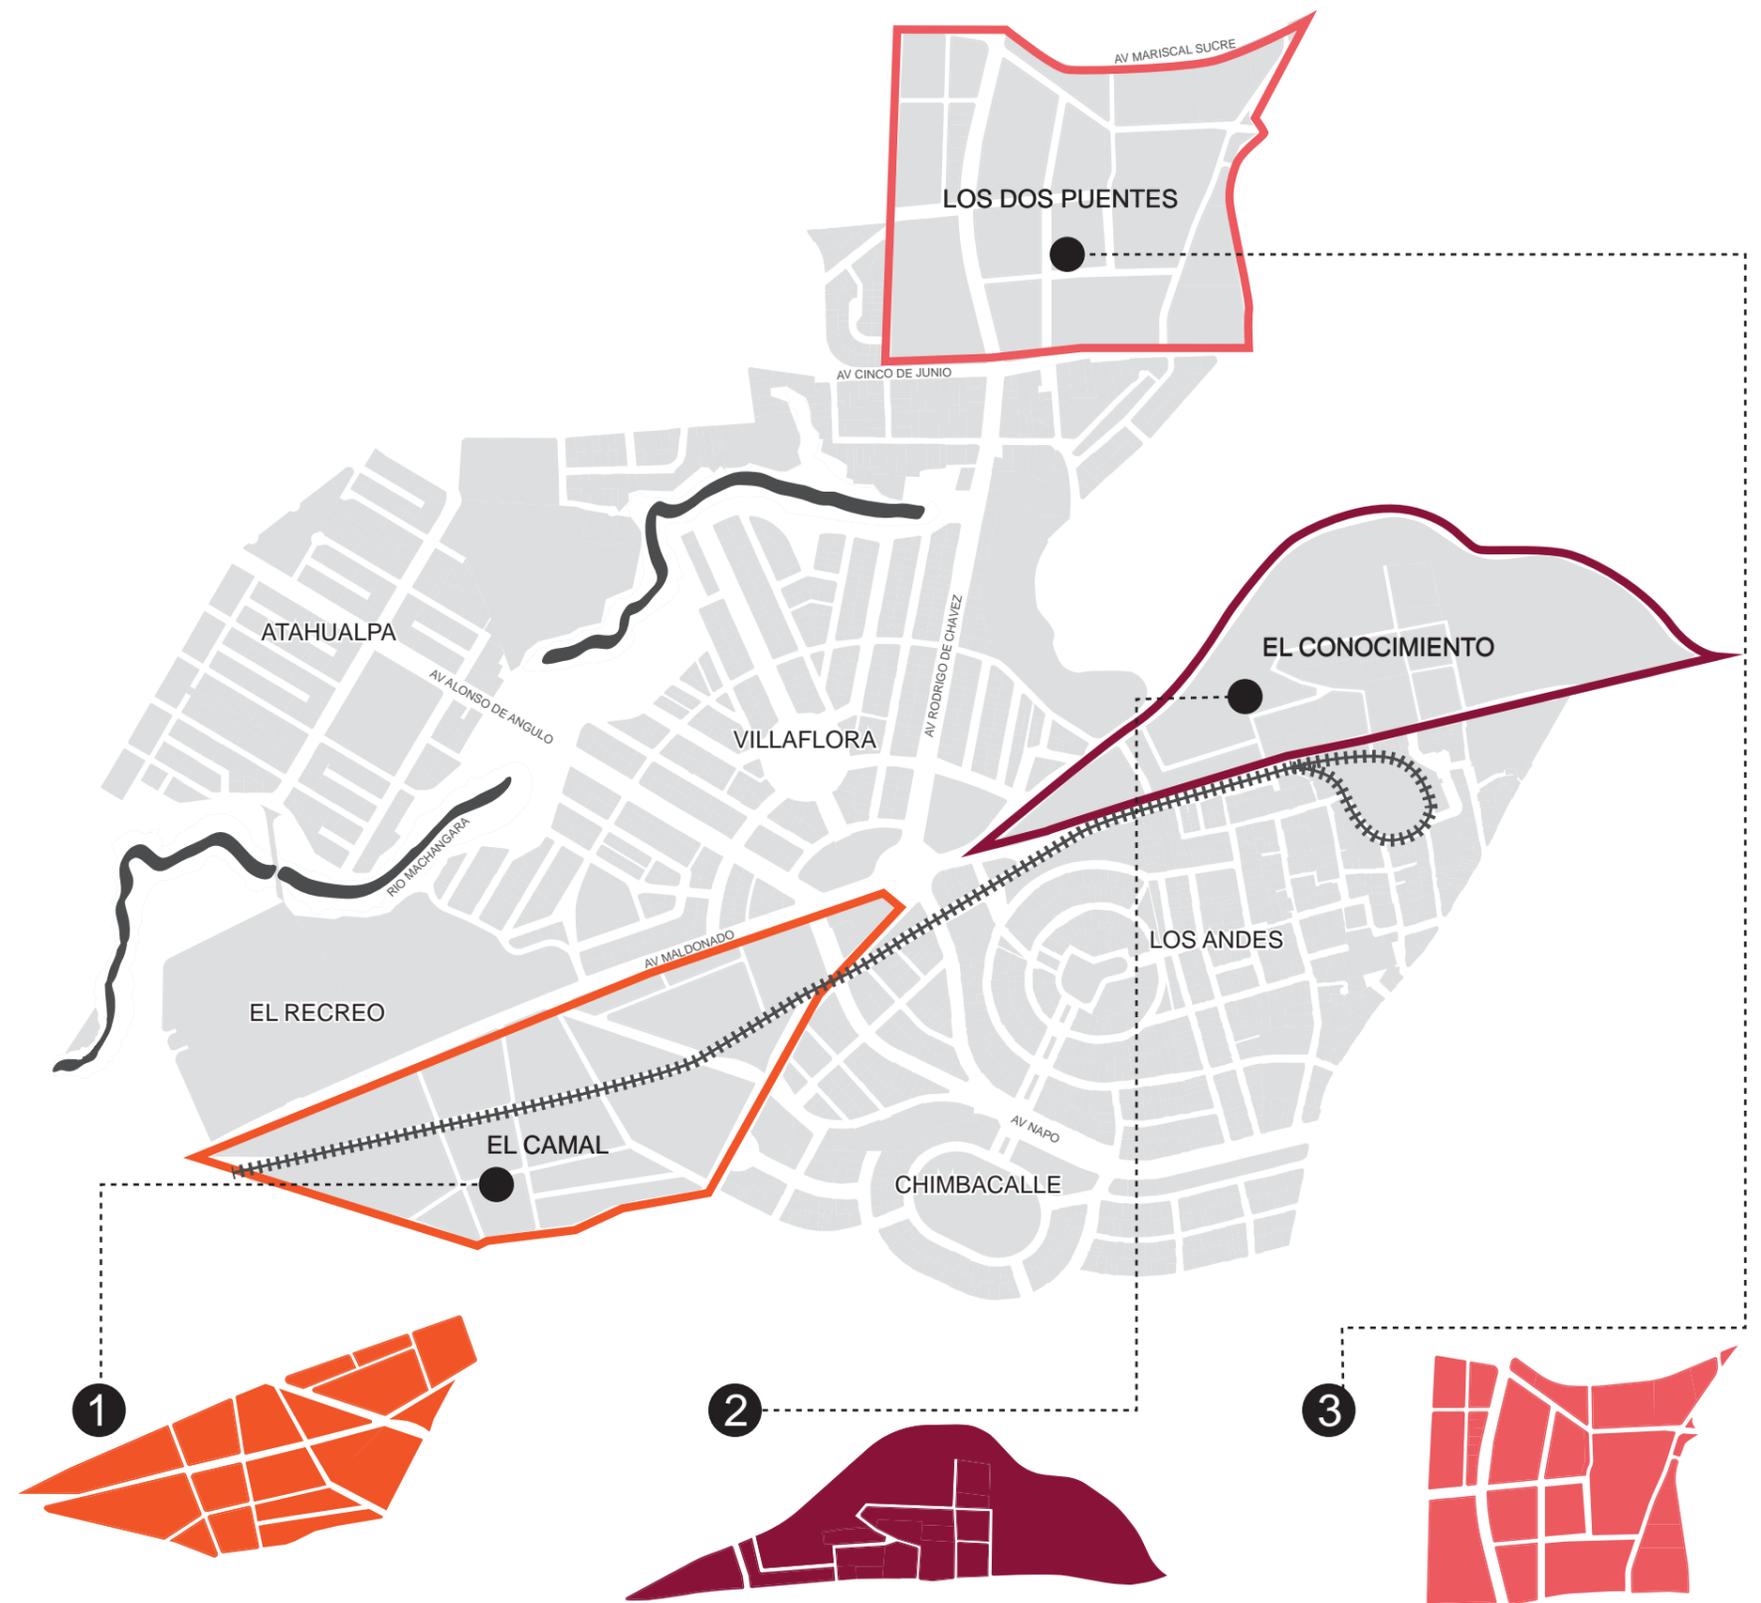
Figura 73. Trama urbana propuesta.
Adaptado de POU, 2013, p. 172.

Tratándose de un sector consolidado de la ciudad, las intervenciones en el trazado son planteadas en los tres núcleos de desarrollo del plan urbano (zonas sin planificación). Se trata principalmente de creación de nuevas vías, así como de la articulación y categorización de vías existentes. Manteniendo como principal objetivo el conectar el sector y optimizar su articulación con el territorio circundante y por extensión con todo el Distrito Metropolitano de Quito.

Respondiendo al crecimiento espontáneo y desordenado que se dio en el área de estudio, la creación de nuevas vías dentro de Los Dos Puentes, El Camal y El Barrio del Conocimiento (Sin Nombre 26), busca integrar estas zonas a su entorno y mejorar las condiciones de conectividad dentro de las mismas. Para el replanteo del trazado se tomó en cuenta la importancia de jerarquizar la movilización peatonal con la intención de reactivar el espacio público, por lo que se determinó una distancia máxima caminable de entre 200 a 300 metros entre vías.

La fragmentación de las manzanas se dio a partir de la continuación del trazado existente, la intención de generar remates y la necesidad de conectar espacios públicos. Esta subdivisión mejora las condiciones de seguridad en las zonas y favorece incluso el acceso a los barrios, interconectando los sectores de la zona de estudio.

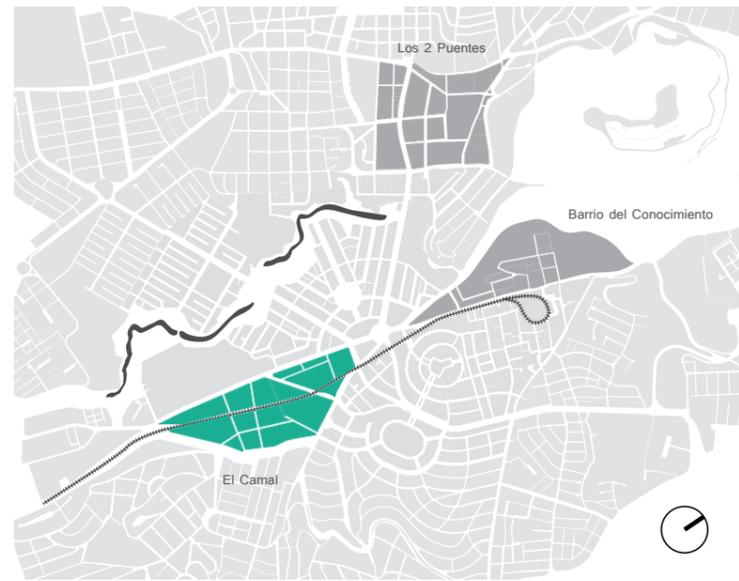
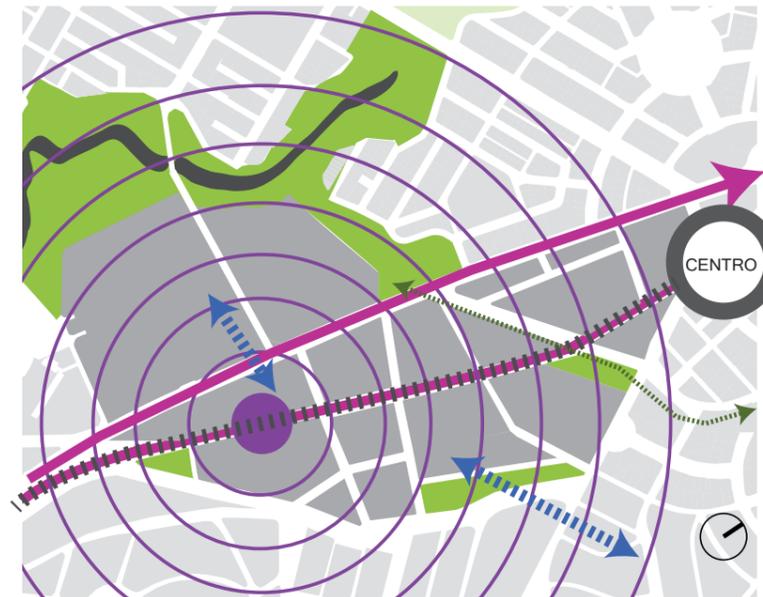
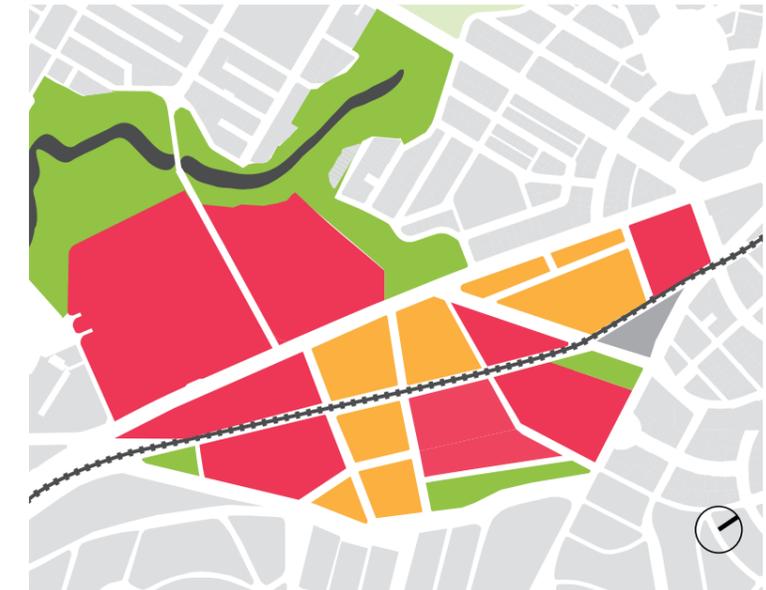
Figura 74. Aspectos característicos de la zonal el Camal. Tomado de POU, 2013, p. 211.

- El barrio se ubica al sur del área de estudio. Limita al suroeste con el Recreo y al noreste con el barrio de Chimbacalle.

- Se articula al plan general a través del Eje de la Maldonado y específicamente con el centro histórico mediante el Eje Histórico turístico. Se relaciona con toda el área de estudio a través de la red de espacios públicos.

- Se relaciona directamente, a través del eje deportivo, con el barrio de Chimbacalle y el Recreo. Se genera una conexión con Los Andes y el Barrio del conocimiento, por medio del Eje Histórico turístico. Al contar una estación intermodal, el barrio tiene una importante conexión a escala ciudad.

Área total: 23.9 Ha	Área residencial: 6.24 Ha
Área espacio público:	Área valor patrimonial: 0 Ha
Útil: 1.92 Ha	Área equipamientos: 10.41 Ha
Vías: 3.03 Ha

- Actualmente la zona cuenta con lotes de vivienda subutilizados, albergando tan solo 983 habitantes. La propuesta contempla aprovechar la capacidad real del área, llegando a 1.367 habitantes, proponiendo una densidad de 148,34 hab/ha.

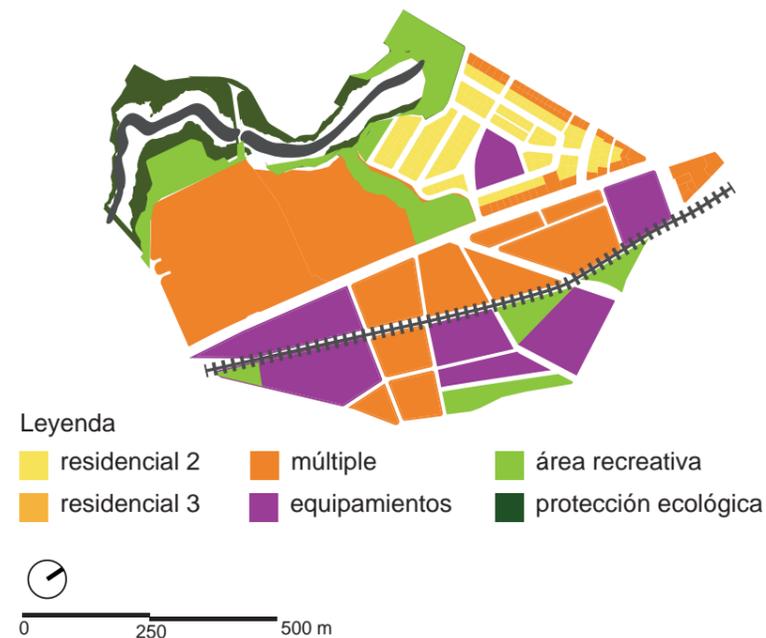
Figura 76. Uso de suelo Camal
Tomada de Pou, 2013, p. 179.

En el caso de las zonas estructurantes, la propuesta plantea diferentes vocaciones de uso de suelo; El barrio de Los Dos Puentes tiene una vocación educativa y productiva, la cual se potenciará con usos similares para formar el carácter de uso requerido en esta zona. El barrio Sin Nombre 26, será una zona con carácter cultural, sin dejar de lado los proyectos de vivienda que deberán ajustarse a la demanda y compatibilidad del uso potencial del barrio. La tercera zona estructurante es la comprendida por el barrio El Recreo y el Camal, que históricamente ha ido consolidándose con el uso comercial. Se plantea consolidar, reforzar y potencializar este uso a partir de proyectos comerciales ya existentes para volverlos más productivos, intervenciones en el actual Centro Comercial El Recreo y el Mercado Municipal Chiriyacu, generarán impulso comercial y económico dentro de la zona. Por otro lado la vivienda actual no es afín al uso comercial marcado de la zona, por lo que la propuesta de uso de vivienda de esta zona debe ajustarse y responder a las demandas generadas por vocación de esta zona estructurante.

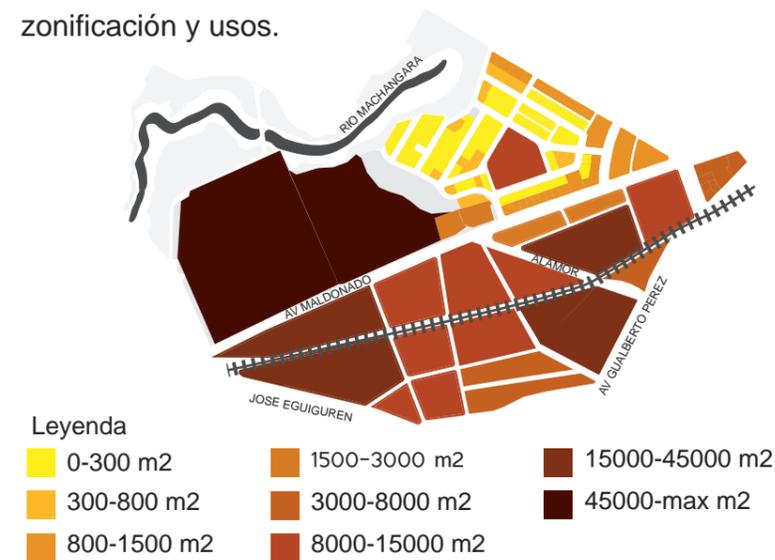
Figura 77. Tamaño de lote Camal
Tomada de Pou, 2013, p. 177.

La zona de estudio, se originó y desarrolló a partir de varias planificaciones urbanas, lo cual generó diversas formas de lotización. Esto se evidencia en el plano de diagnóstico, donde los barrios del Recreo y El Camal mantienen lotes entre 15000 a 45000 m² (Ver anexo 8).

1. Fraccionar los lotes grandes para crear continuaciones en el trazado de los barrios inmediatos.
2. Mediante la continuación del trazado generar legibilidad en la zona.
3. Tomar área de los grandes lotes para generar espacio público y así mediante la conjugación de todos estos fomentar zonas con cantidad y calidad de espacio público.
4. Unificar y generar tamaños de lotes en las vías principales para garantizar un uso comercial adecuado a la demanda y escala de comercio de estas vías y así establecer el concepto de productividad y economía que se plantea su zonificación y usos.

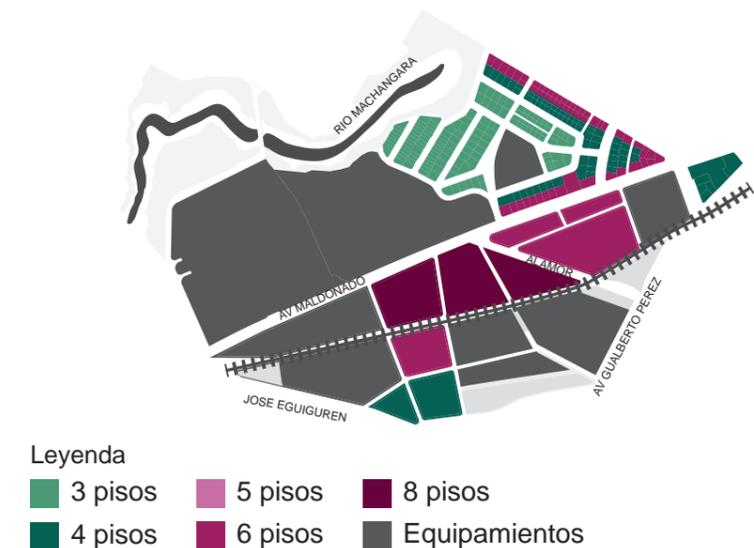
Figura 78. Altura de edificación Camal
Tomada de Pou, 2013, p.178.

Se replantearon las alturas de la normativa actual con la finalidad de mantener la escalada adecuada para cada zona estructurante, tomando en cuenta la relación con las vías. Por ello se plantearon alturas máximas de 3 pisos hacia el interior de los barrios y de 6 a 8 pisos en los límites para generar bordes claros, generando límites visuales importantes.

A partir del crecimiento de los bordes se planteó el uso mixto generando revitalización y seguridad dentro del sector, fomentando la diversidad y a su vez la densificación de la zona de estudio aportando a la propuesta urbana.
