EVALUACIÓN IN VITRO DE LA SUPERFICIE DEL ESMALTE DENTAL DESPUÉS DE LA
REMOCIÓN DE LA RESINA PARA BRACKETS METÁLICOS CON DOS
DIFERENTES MÉTODOS.

Trabajo de Titulación presentado en conformidad con los requisitos establecidos
para optar por el título de odontóloga

Año
2016

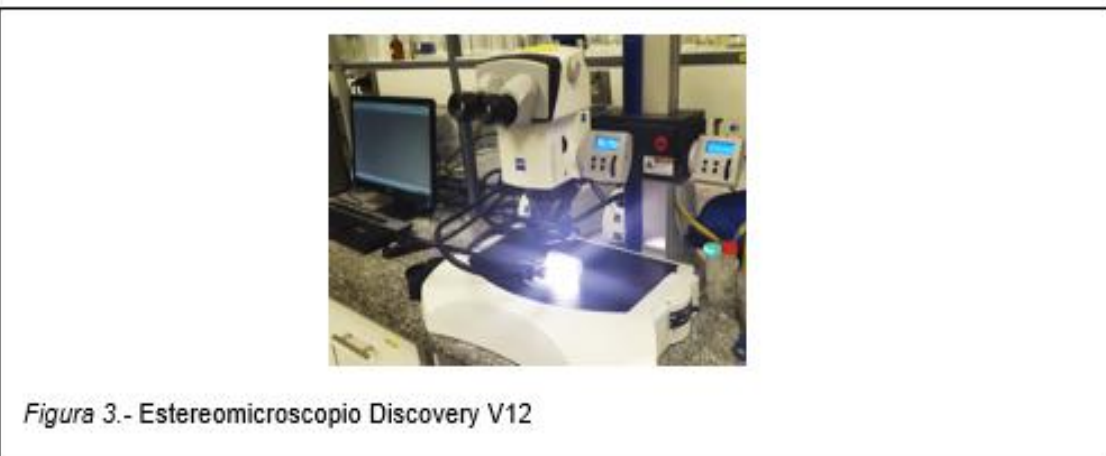
Se realizó la primera observación en un estereomicroscopio Discovery V12 a un aumento de 80x y 100x en el laboratorio general del Centro de Investigación Traslacional de la Universidad de las Américas, Quito. *Fig. 3*

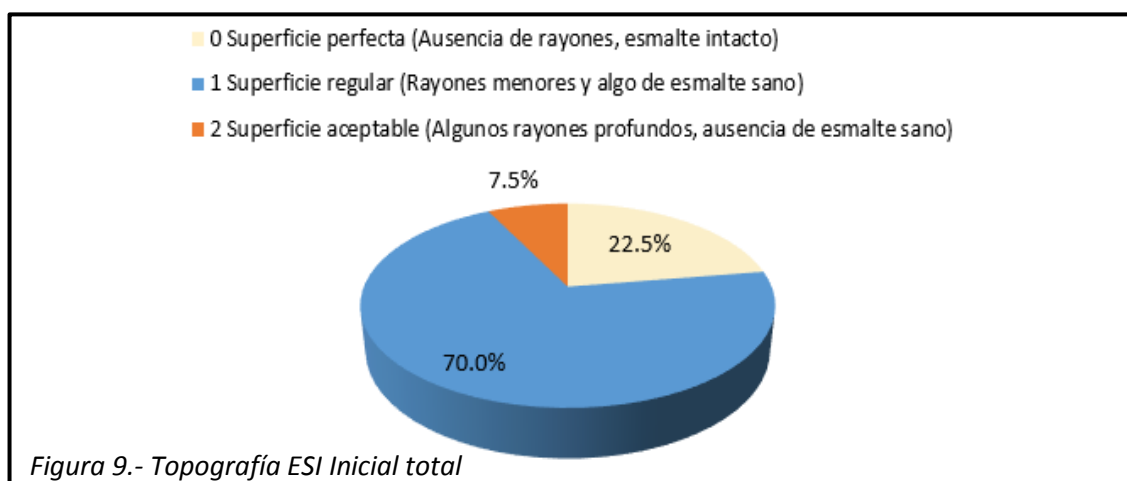
Resultado del ESI INICIAL TOTAL, escala que califica la topografía inicial del esmalte dental del total de los grupos A y B.

De la muestra obtenida de 40 premolares humanos, 28 piezas que corresponde al 70% iniciaron su topografía del esmalte con superficie regular, 9 premolares (22.50%) con superficie perfecta y 3, que corresponde al 8% con superficie aceptable.

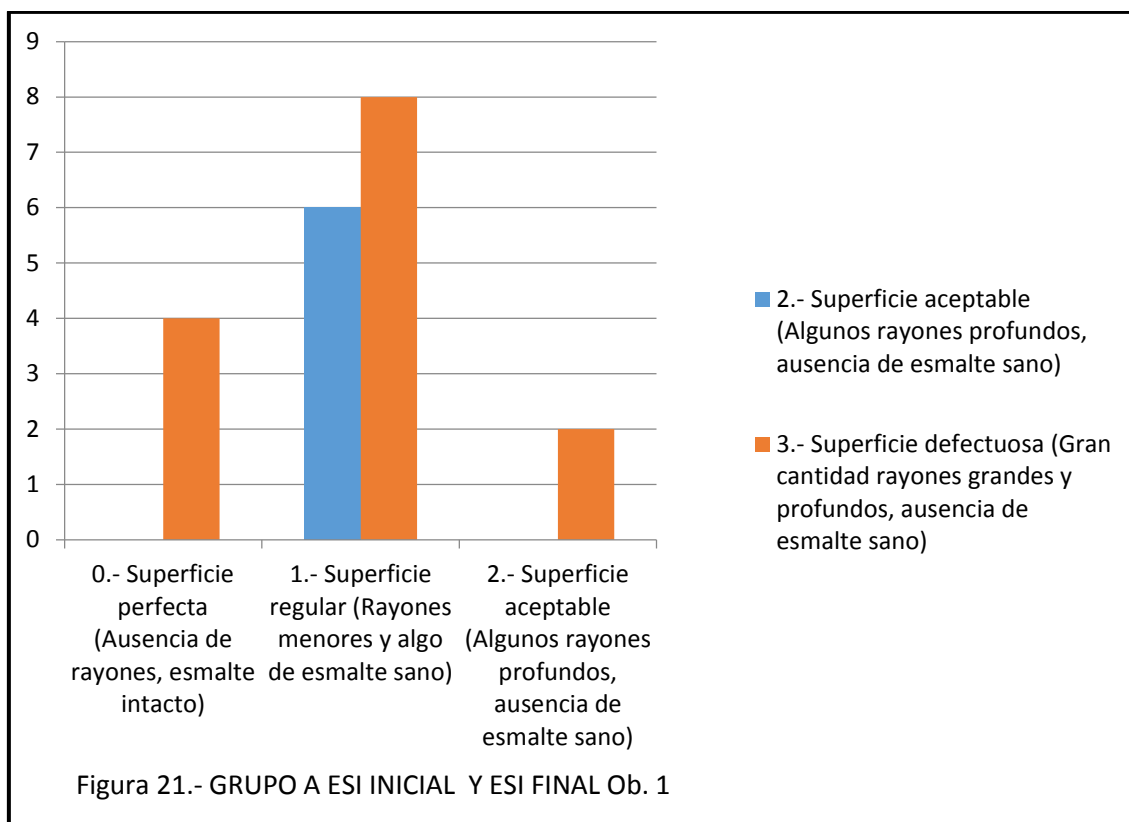
TABLA 23.- Tabla de contingencia TOPOGRAFÍA DEL ESMALTE (ESI INICIAL) * TOPOGRAFÍA DEL ESMALTE (ESI FINAL Observador No. 1)

En el recuento de las unidades de la muestra del grupo A se analizó la relación entre la topografía inicial y final del observador 1 y se obtuvo que 4 premolares que iniciaron con superficie perfecta terminaron con defectuosa, 6 unidades pasaron de superficie regular a aceptable y 8 de regular a defectuosa. Por otro lado 2 piezas iniciaron con superficie aceptable y concluyeron con defectuosa. Observando así que el valor de mayor frecuencia es el 3 que corresponde a superficie defectuosa.

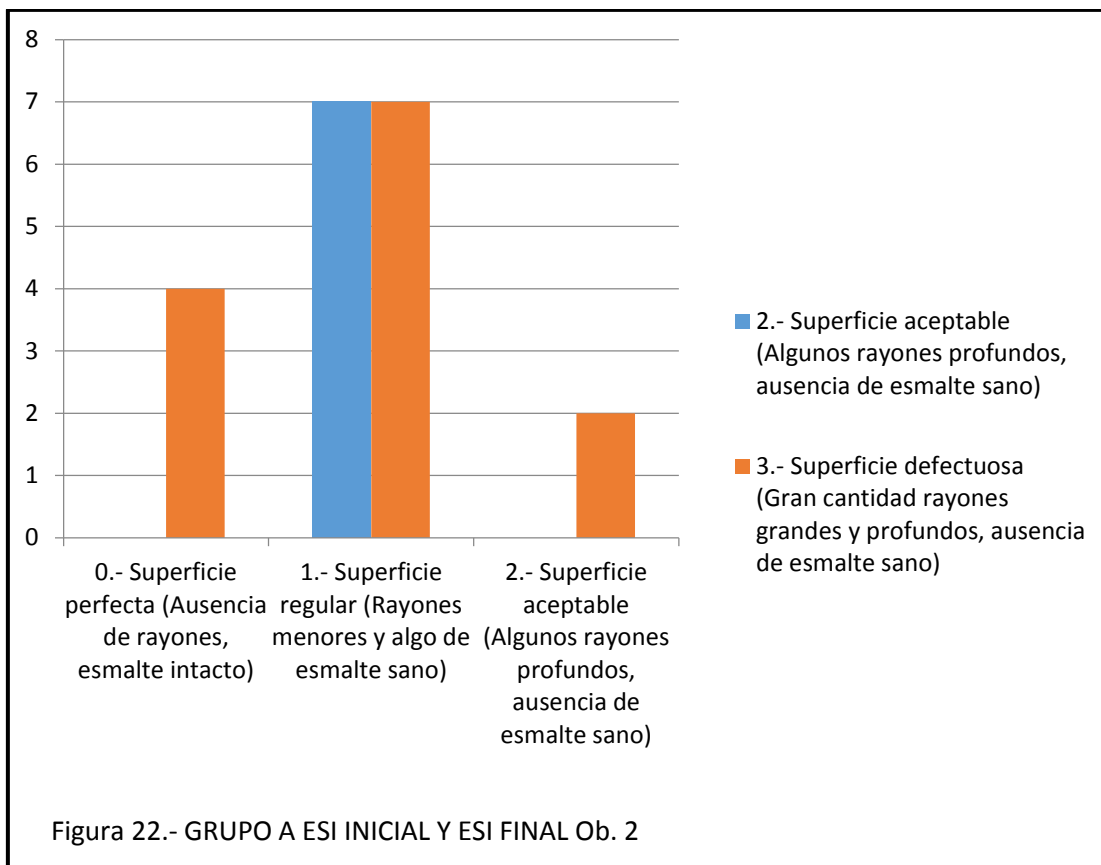
TABLA 24.- Tabla de contingencia TOPOGRAFÍA DEL ESMALTE (ESI INICIAL) * TOPOGRAFÍA DEL ESMALTE (ESI FINAL Observador No. 2)

En cuanto al observador 2, la diferencia no es significativa respecto al primer sujeto. Aquí encontramos 4 premolares que pasan de un valor 0 a un valor 3 en la escala ESI; de las 17 piezas que empezaron con superficie regular, 7 finalizaron con un valor aceptable y las 7 restantes con defectuoso. Y finalmente 2 premolares pasaron de superficie aceptable a defectuosa. Así se obtiene que valor 3 que corresponde a superficie defectuosa tuvo mayor frecuencia en el grupo A.

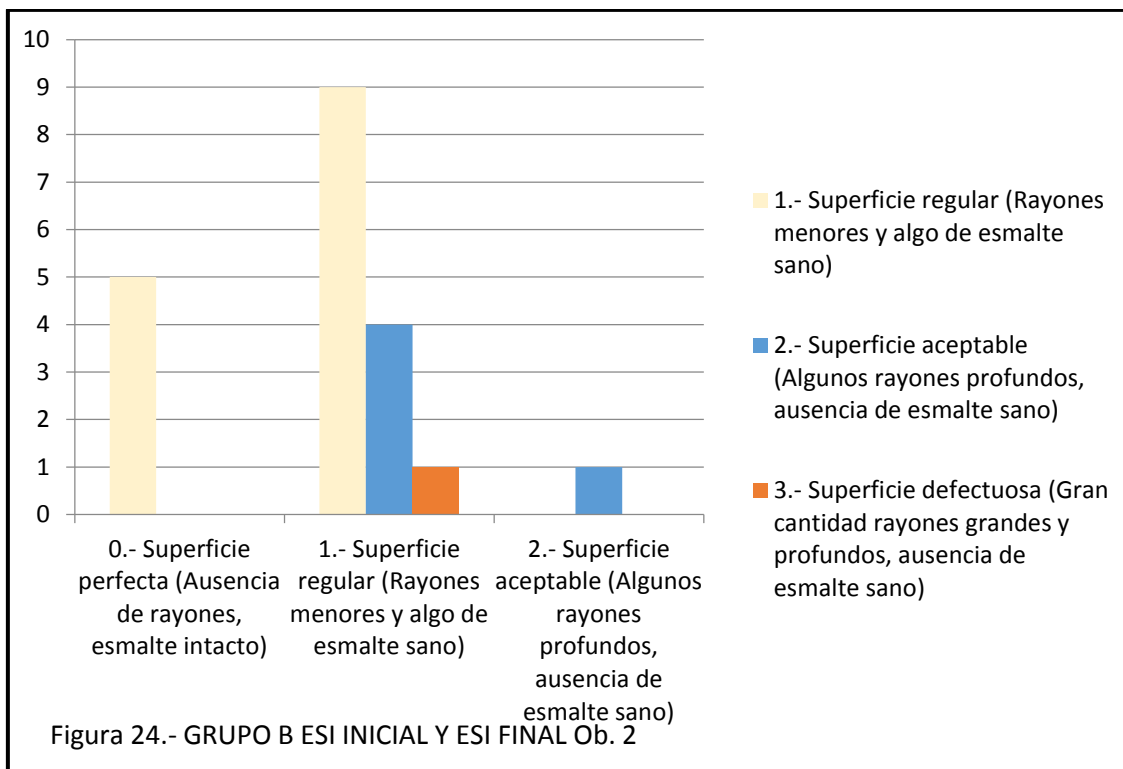
5.3.4 RELACIÓN ENTRE ESI INICIAL Y ESI FINAL Ob. 2 GRUPO B (CARBURO DE TUNGSTENO)

En los hallazgos del segundo observador del grupo B, se encontró que 5 premolares que iniciaron con un valor 0 finalizaron en un valor 1 (regular). Por otro lado 9 unidades iniciaron con un valor de 1 y conservaron el mismo. Además, 4 piezas pasaron de una superficie regular a aceptable y 1 de regular a defectuosa. Por último un premolar conservó su valor de 2 (aceptable). Se observa así la mayor frecuencia del valor 1 que corresponde a una superficie regular.
