1. INFORMACION GENERAL DE LA EDIFICACION

REMODELACIÓN DE UNA VIVIENDA UNIFAMILIAR
A UN "COFFEE SHOP - BARISTA LAB"

Trabajo de Titulación presentado en conformidad con los requisitos establecidos
para optar por el título de Arquitecta Interior.

READECUACIÓN DE UNA VIVIENDA UNIFAMILIAR
EN RUINAS A UN
"COFFEE SHOP - BARISTA LAB"

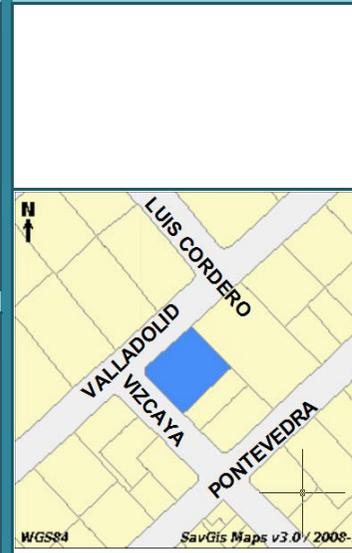
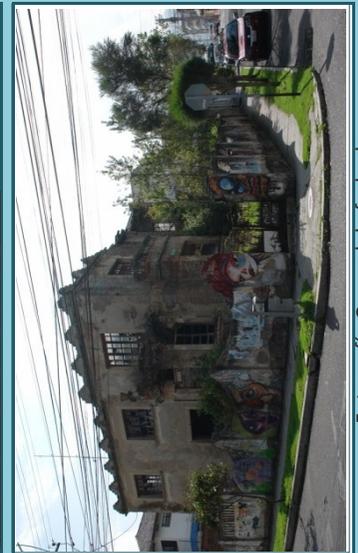
Fotografía General de fachada

Evaluación de la edificación	Bueno	Regular	Malo	En Ruinas
	1.3 Tipología y Uso		X	
Cubiertas			X	
Fachadas			X	
Acabados en Interiores			X	
Otros Espacios	X			
Escaleras			X	
Instalaciones			X	
Estado General	EN RUINA

Descripción física general del inmueble y su entorno: Elementos más significativos: (valores)
 Se trata de una edificación de dos plantas con cubiertas a cuatro aguas, la portada con su puerta principal ocupa el centro de la fachada, mientras que las ventanas que se encuentran en los dos cuerpos son de similares proporciones, con recuadros. El balcón en la calle derecha se sustenta en un portal que da cabida a una ventana. Corona la fachada almenas y merlones escalonados que recuerda a las Mezquitas. Se destaca su situación ruinoso, se conoce que vive una anciana, sin embargo su abandono se contrapone con la actividad del sector. Se deberá tomar medidas de protección.

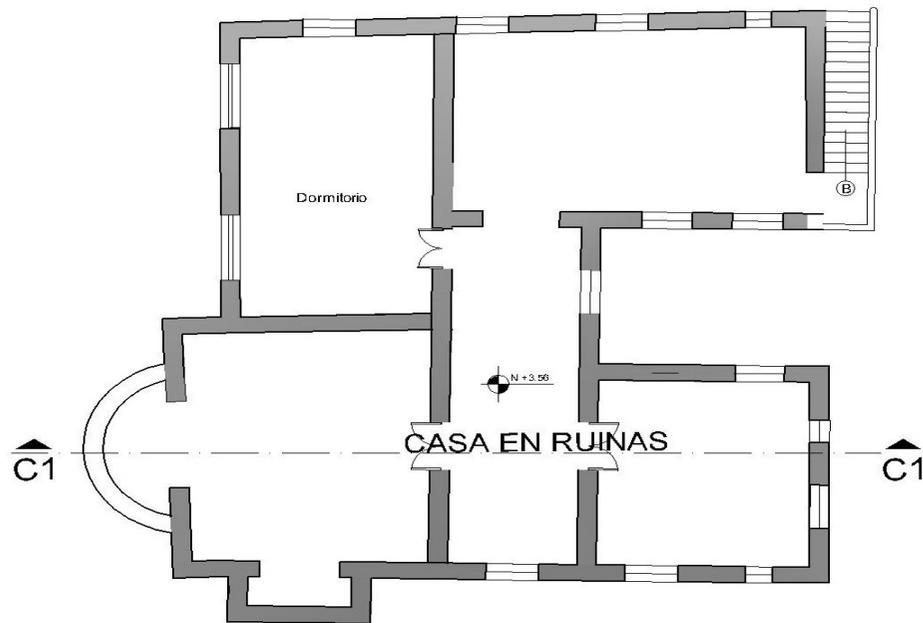
0420-002-004-003 - PA - 03/07
 0 1 2 3 4 5
 escala gráfica

Segunda planta

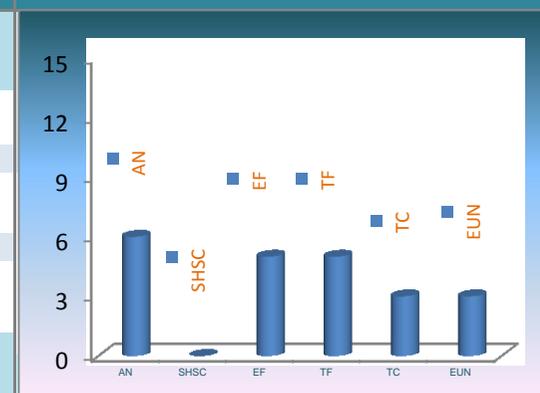
5.3 Gráfico de Valoración: Diagrama de barras

Grupo	Tipo de Protección	Puntaje	
A	Absoluta	33 - 50	22
B	Parcial	18 - 32	PROTECCION PARCIAL
C	Negativa	01 - 18
