ESCUELA DE HOSPITALIDAD Y TURISMO

ESTUDIO DE CASO: ANÁLISIS DE LAS FACILIDADES DE TURISMO ACCESIBLE EN EL MUSEO DE LA CIUDAD, DEL CENTRO HISTÓRICO DE QUITO.

Año
2017

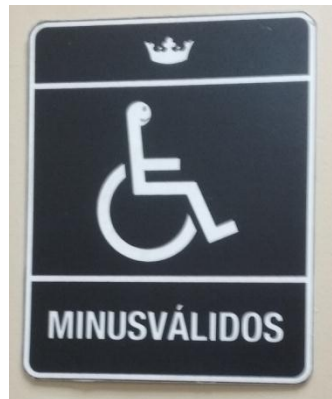
Figura 5 Letreros peyorativos

Para que la cadena de accesibilidad sea eficiente, se debe sensibilizar a las personas sobre un trato adecuado, sin términos peyorativos para referirse a las personas con discapacidad. Los términos que no se deben usar son: personas con capacidades especiales, personas con capacidades diferentes, minusválidas (C. Caicedo, comunicación personal, 13/10/2016). Un ejemplo de un letrero peyorativo es la figura 5.

Nota: Este letrero se encontró en un establecimiento de comida rápida en la ciudad de Quito.

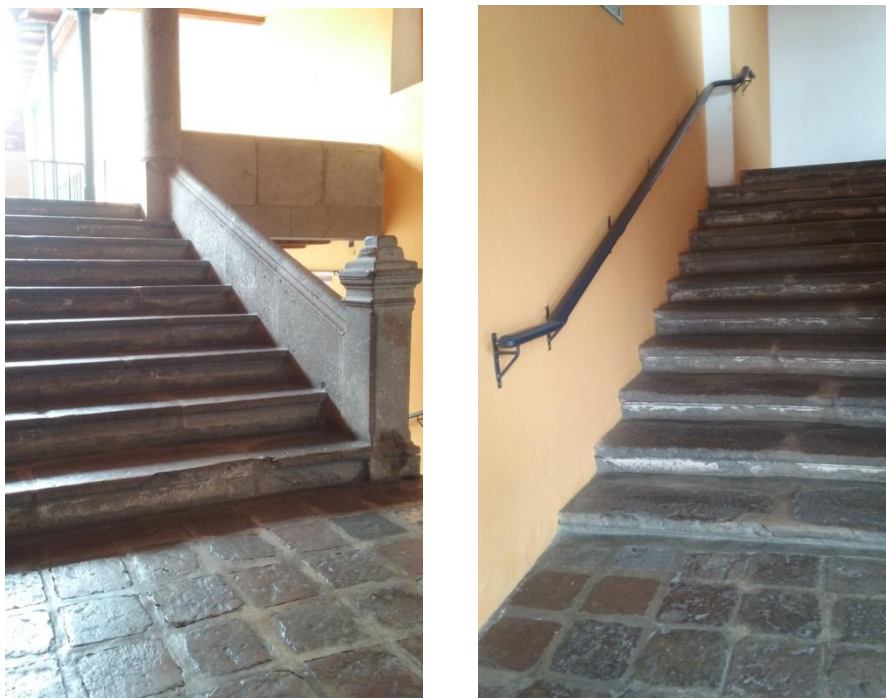
Figura 6 Escaleras-Pasamanos

- En base a la normativa (INEN 2 249) todas las escaleras deberían contar con pasamanos de lado y lado, esto no sucede en todos los casos. En las que tenían pasamanos éstos si cumplían con el alto y grosor de la normativa establecida. Ver figura 6.

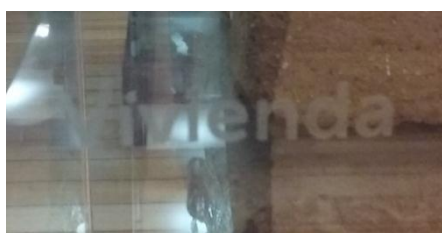
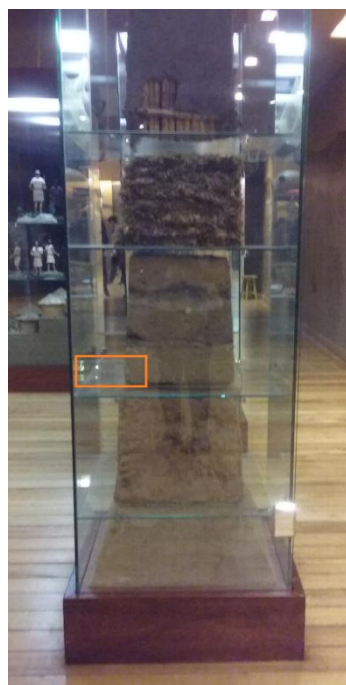
Figura 8 Vitrinas

- En las vitrinas las letras están con colores transparentes, lo que dificulta su lectura para cualquier persona. Como se observa en la figura 8, la imagen de la izquierda muestra lo que se leería dentro del recuadro naranja de la imagen de la derecha. Según la normativa debería existir un contraste cromático para facilitar la lectura.

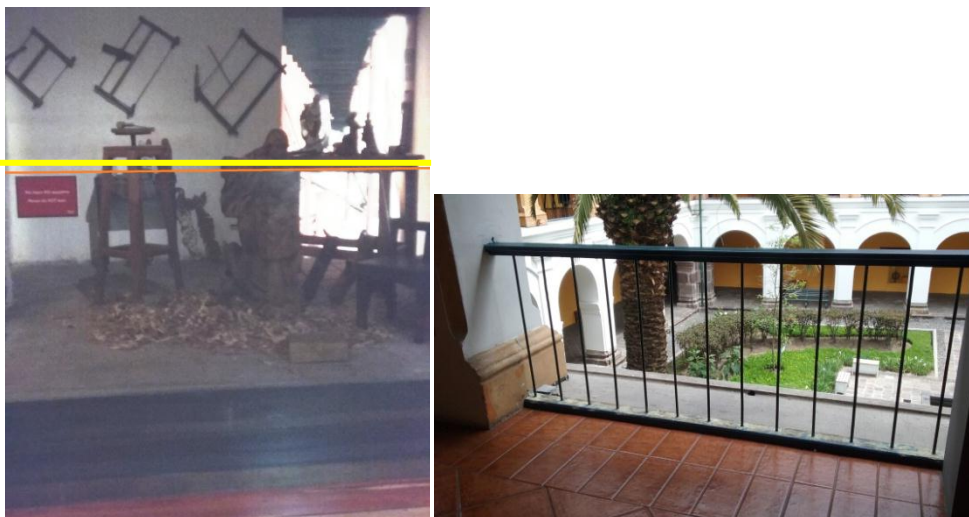
Figura 9 Barreras

- Éstas son de vidrio en las salas de exposiciones, para evitar que las personas toquen los objetos; mientras que en los pasillos, éstas eran de metal. En los dos casos cumplen con la normativa. Dentro de la figura 9, la línea amarilla en la figura de la izquierda muestra hasta qué altura llega la barrera de vidrio.

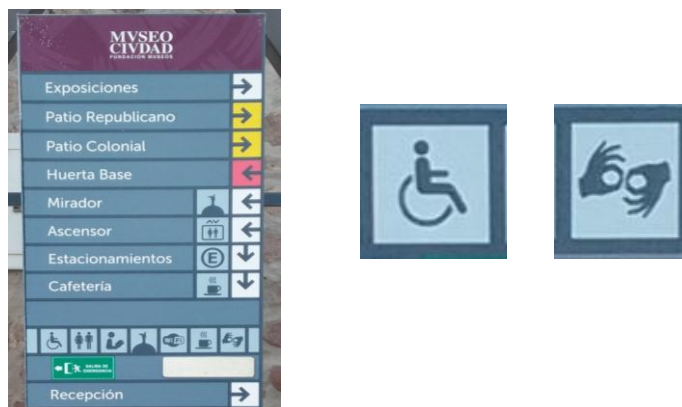
Figura 12 Señalética MDC

Como se observa en la figura 12, el museo únicamente hace referencia a dos tipos de discapacidad en su señalética, la física y la auditiva, por lo que sería recomendable cambiar ese letrero para que las personas con diferentes discapacidades, personas de tercera edad y familias con niños pequeños por ejemplo, sientan que pueden acceder al museo sin problema.

Una opción podría ser indicar en la señalética todos los símbolos que se encuentran en la figura 13, además de poner la información en braille. Por otra parte, dentro del museo se deberían colocar en diferentes sitios los nuevos SIA, con una explicación de lo que significan, esto contribuiría a que personas extranjeras que reconocen el símbolo puedan promocionar el museo a nivel internacional. Además de empezar a concientizar a las personas sobre la inclusión.

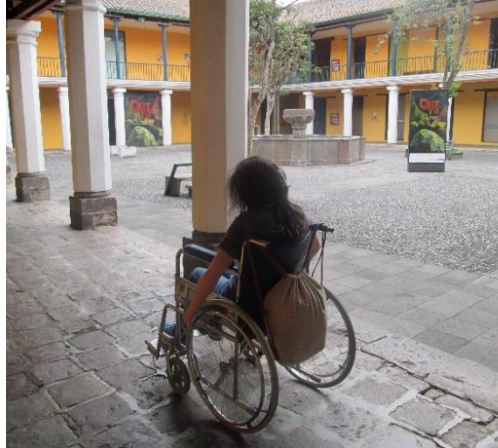
- Pasillos exteriores del museo

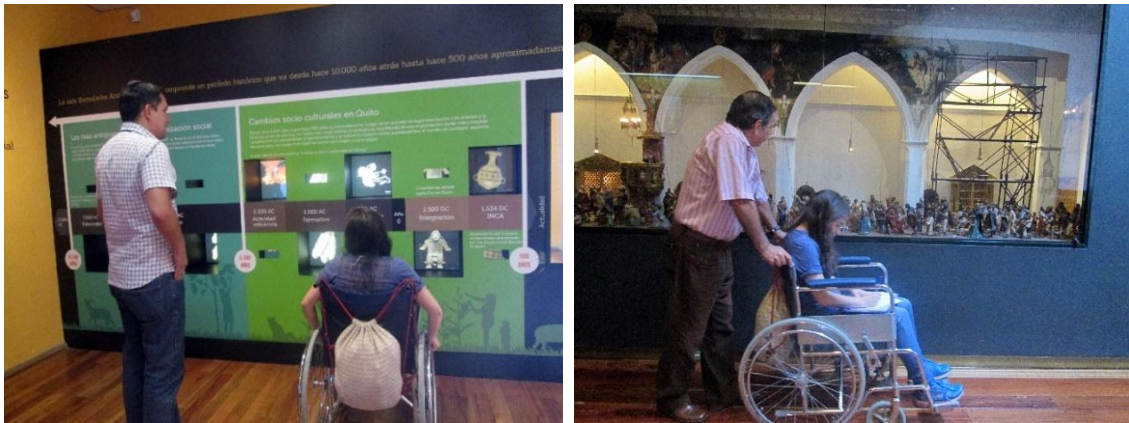
- Vitrinas vistas desde la perspectiva de una silla de ruedas

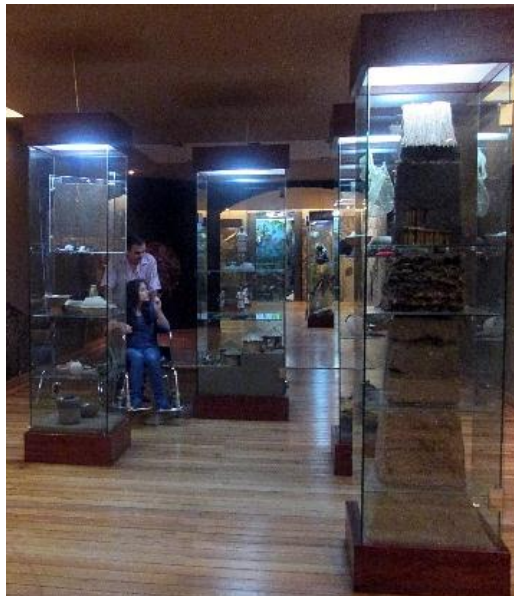
- Vitrinas un poco altas para ver las figuras desde una silla de ruedas

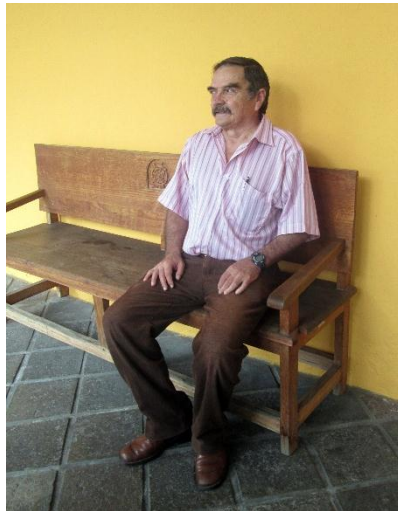
- Sillas para descansar durante los recorridos (facilidades para tercera edad)

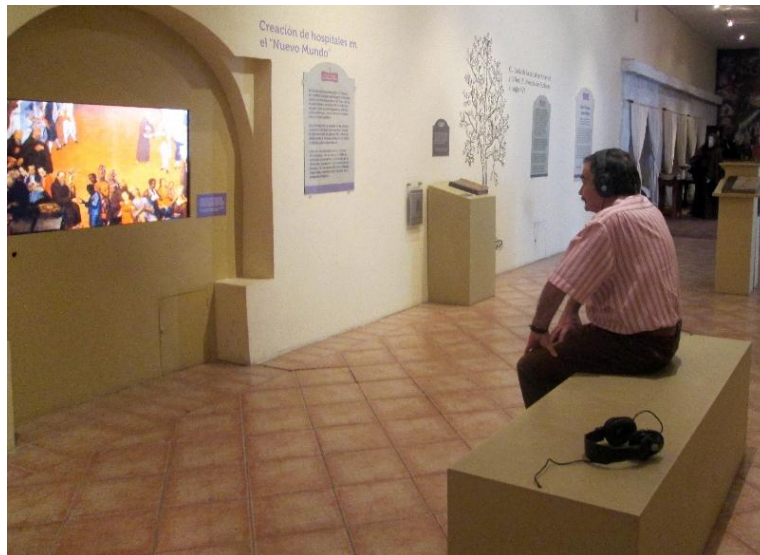
- Sistema de audio (facilidades no videntes, niños, personas de tercera edad)

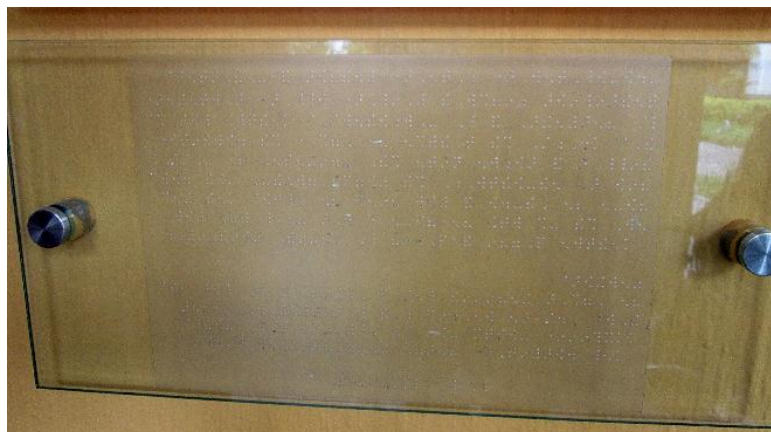
- Cedulas en braille en letreros de los pasillos (facilidades discapacidad visual)

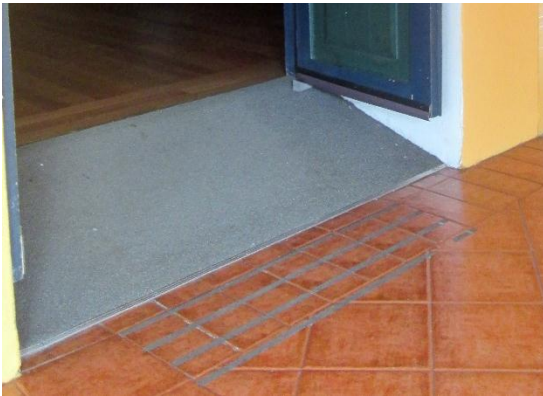
- Rampas en las entradas y salidas de las salas (facilidades discapacidad fisica)

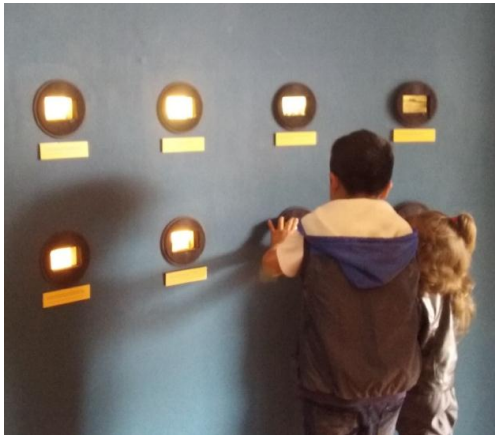
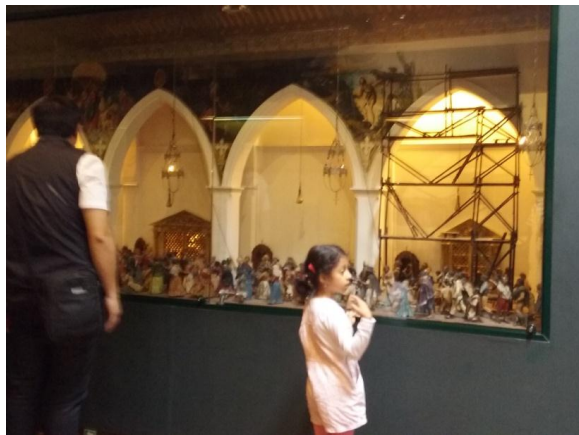
- Niños pueden observar las vitrinas pues se encuentran a buena altura para que puedan ver y entender (facilidades familias con niños pequeños)
