**TEMA: TÉCNICA DE MEJORAMIENTO DEL PAVIMENTO A BASE DE
CONCRETO HIDRÁULICO EN EL SECTOR LA MARÍN EN LA CIUDAD DE
QUITO**

**Trabajo de Titulación presentado en conformidad con los requisitos
establecidos para optar por el título de Tecnólogo en Construcciones y
Domótica**

**Autor
Hugo Daniel Naranjo Trujillo**

**Año
2018**

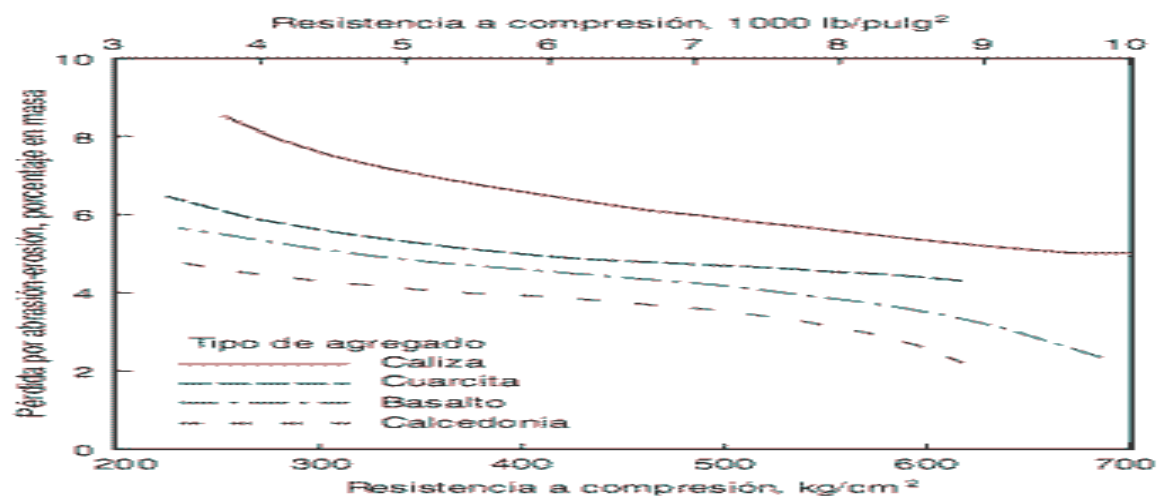
Figura 17. Efecto de la resistencia a compresión

La Figura anterior muestra los resultados de ensayos de resistencia a abrasión en concretos con diferentes resistencias a compresión y diferentes tipos de agregados, por ejemplo: la caliza tiene una densidad de 2.400 kg/m³, la cuarzita 2.600 kg/m³, el basalto 2.400 kg/m³ y la calcedonia 2.600 kg/m³. La

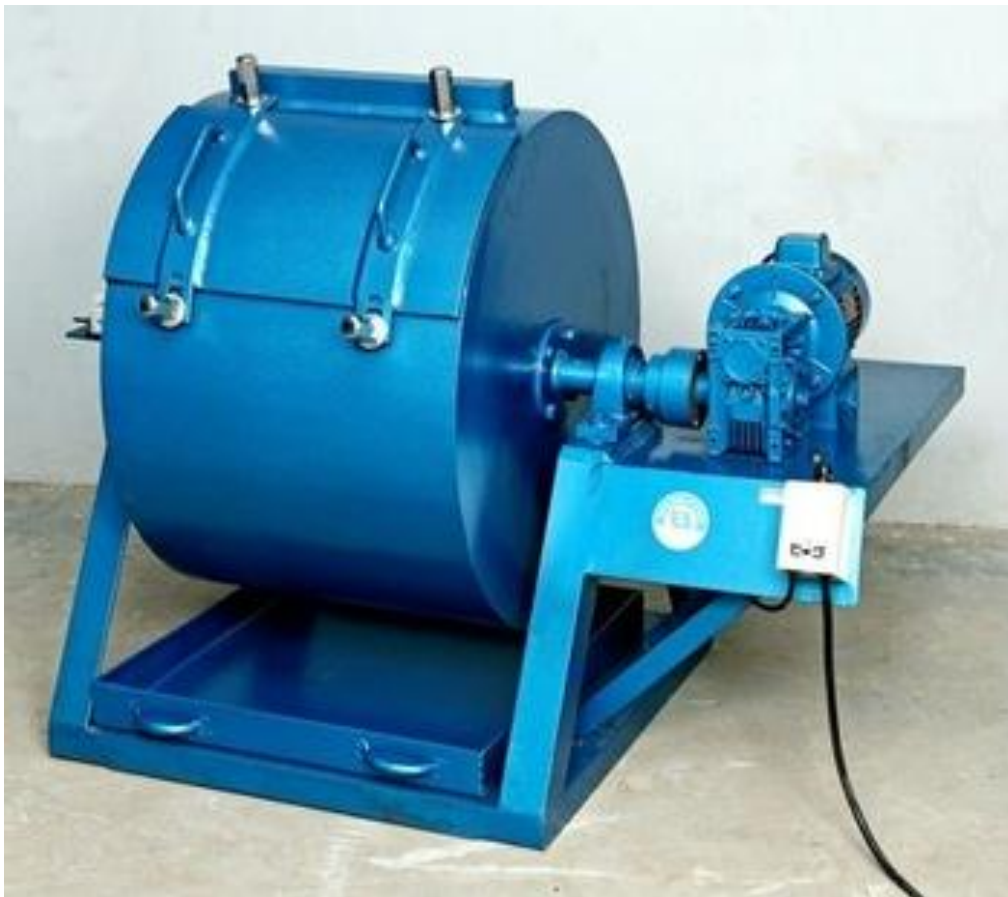
Figura 18. Máquina de abrasión de Los Ángeles
Tomado de Ingeniería Civil, 2018

La máquina de Los Ángeles consiste en “un tambor cilíndrico hueco, de acero, cerrado en sus extremos. La carga abrasiva consiste de esferas de acero” (Ingeniería Civil, 2018). Una valiosa información referente a la uniformidad de la

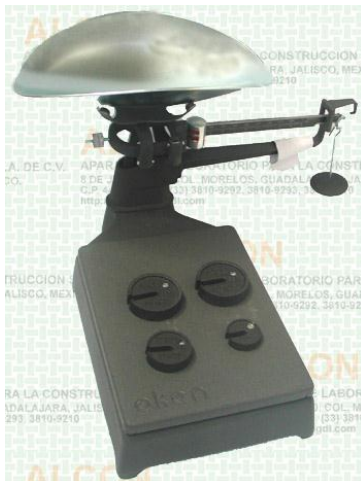
Figura 19. Báscula con capacidad de 120 Kg. o balanza de 20 Kg

Los equipos necesarios para realizar el procedimiento son: 1. Báscula con capacidad de 120 Kg. o balanza de 20 Kg, 2.- Mallas estándar de 1", $\frac{3}{4}$ ", $\frac{1}{2}$ ", $\frac{3}{8}$ ", No.4 y No.12, 3.- Máquina de los Ángeles, de dimensiones especificadas, 4. Charolas rectangulares, 5.- Cucharon. A continuación, se muestran los equipos requeridos.

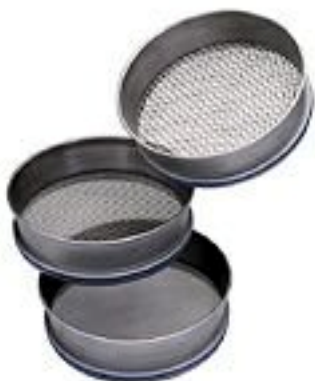
Figura 20. Mallas estándar de 1", $\frac{3}{4}$ ", $\frac{1}{2}$ ", $\frac{3}{8}$ ", No.4 y No.12

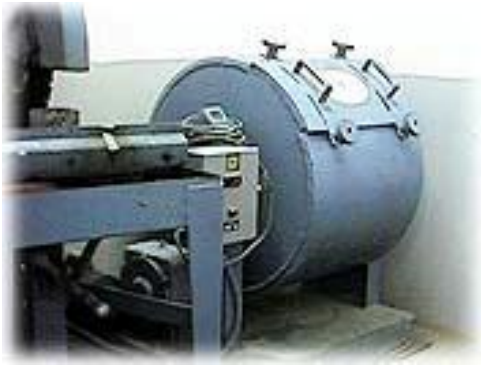
Figura 21. Máquina de los Ángeles de dimensiones especificada

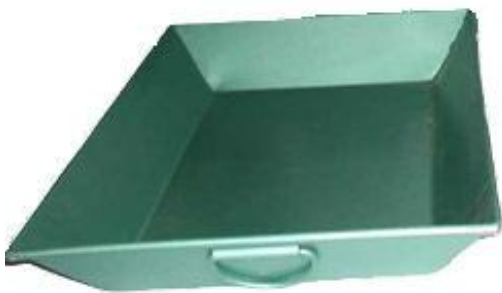
Figura 22. Charolas rectangulares

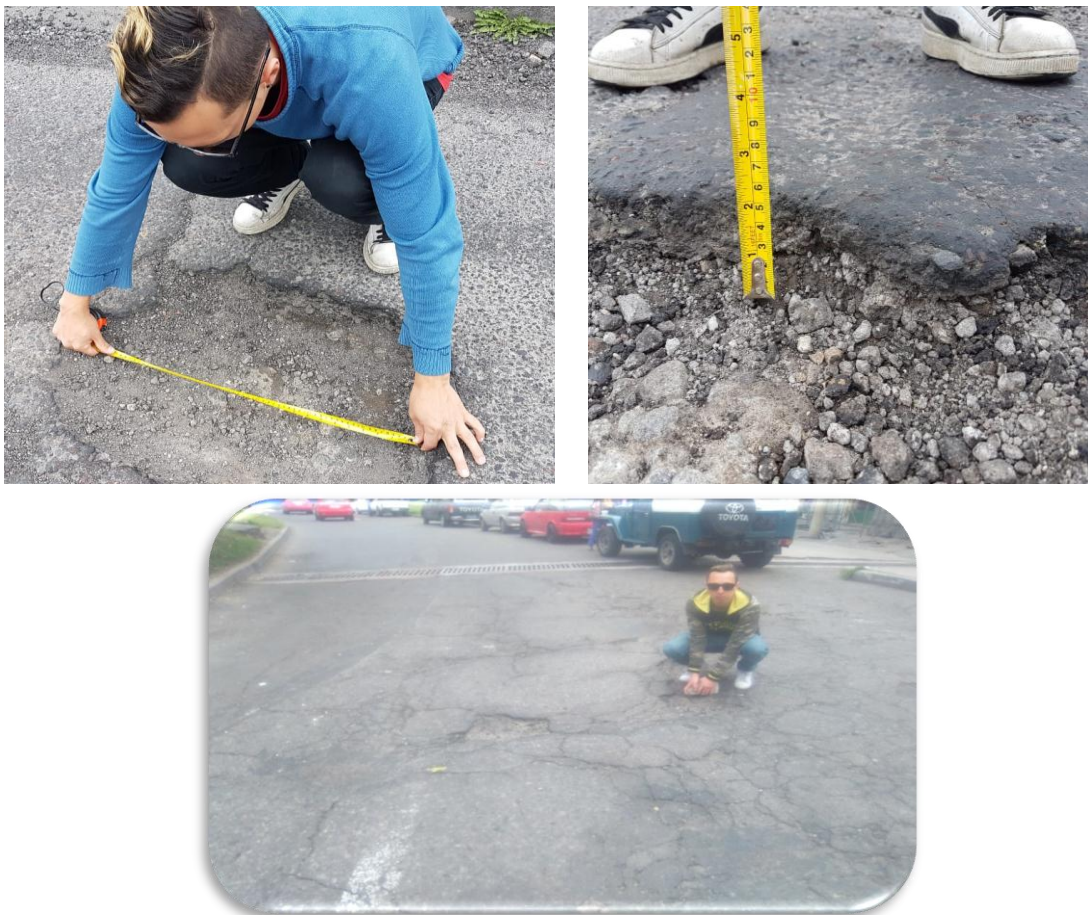
Figura 29. Baches importantes Zona 1

N. Baches	Diámetro mayor (cm)	Profundidad mayor (cm)	% ancho afectado
Zona 1	3	60	6	80
	15	50	2	
	5	30	2

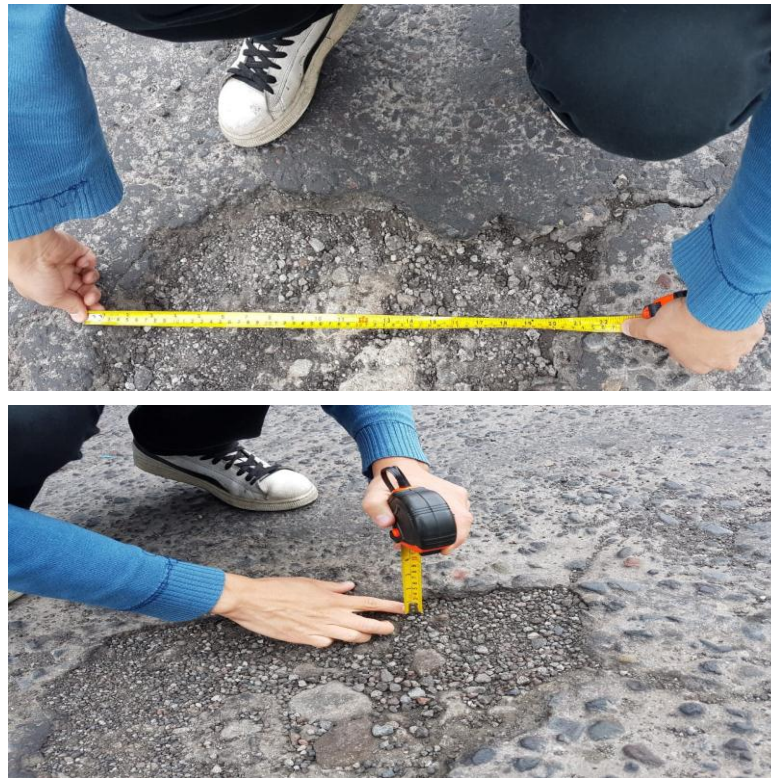
Figura 31. Baches importantes Zona 2

N. Baches	Diámetro mayor (cm)	Profundidad mayor (cm)	% ancho afectado
Zona 2	2	50	3	40

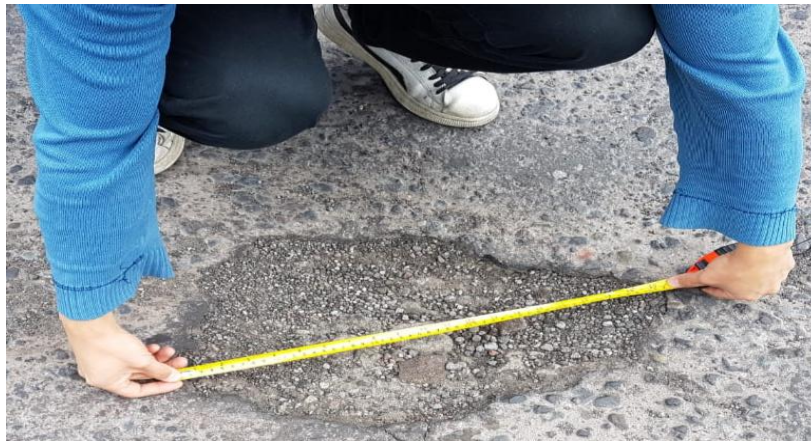
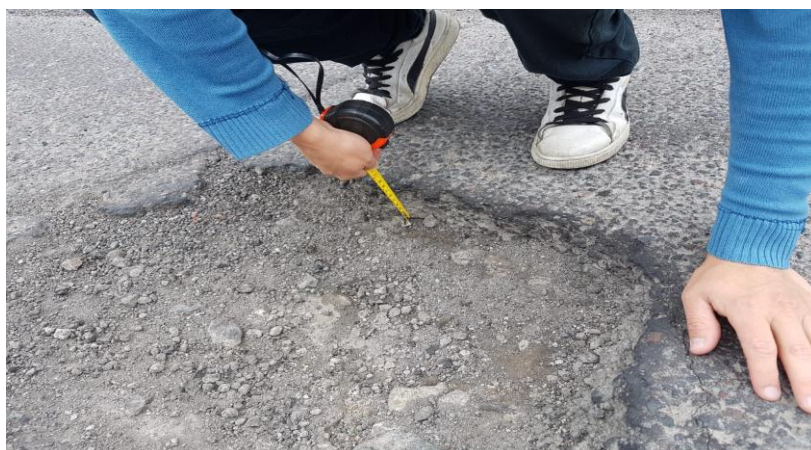
Figura 33. Baches importantes Zona 3

N. Baches	Diámetro mayor (cm)	Profundidad mayor (cm)	% ancho afectado
Zona 3	2	20	4	35

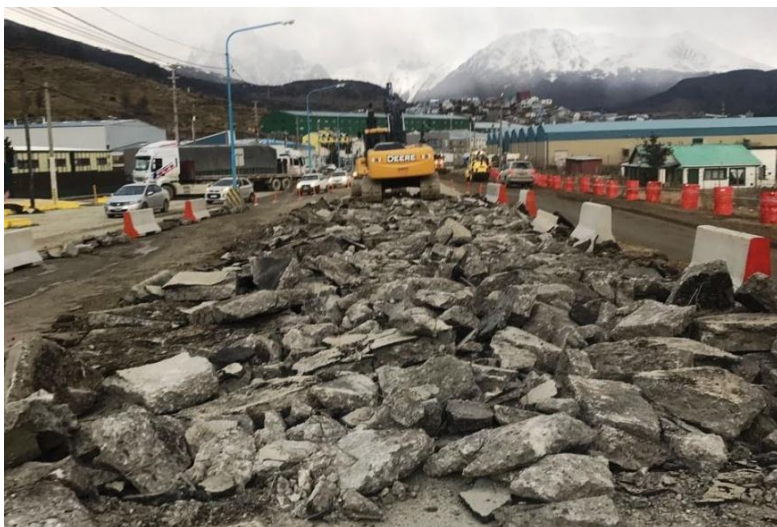
Figura 36. Remoción de asfalto

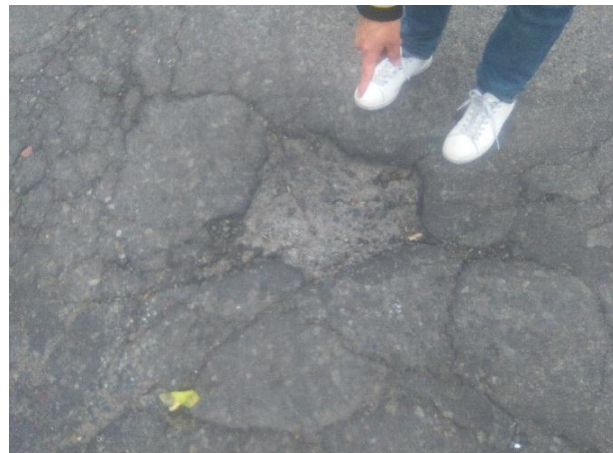
Bache en la avenida Sucre, longitud de la falla 60cm y profundidad 6cm

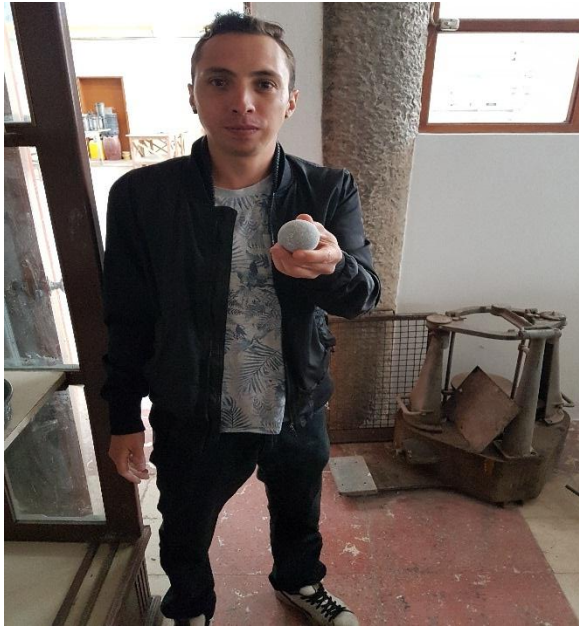
Esferas para ensayo de abrasión

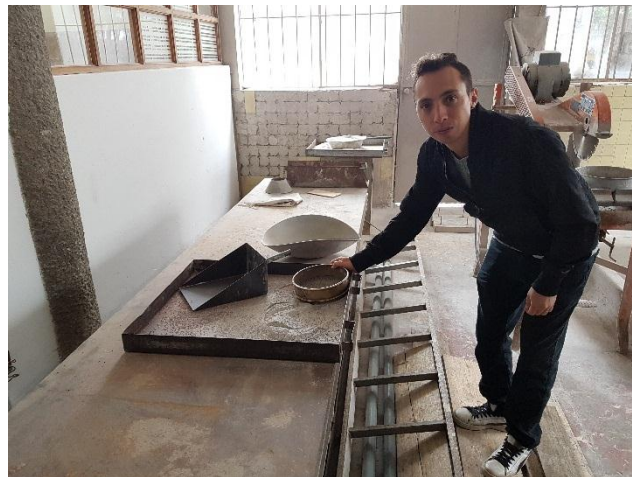
Malla estándar de tamices. Charola rectangular, Cucharon.

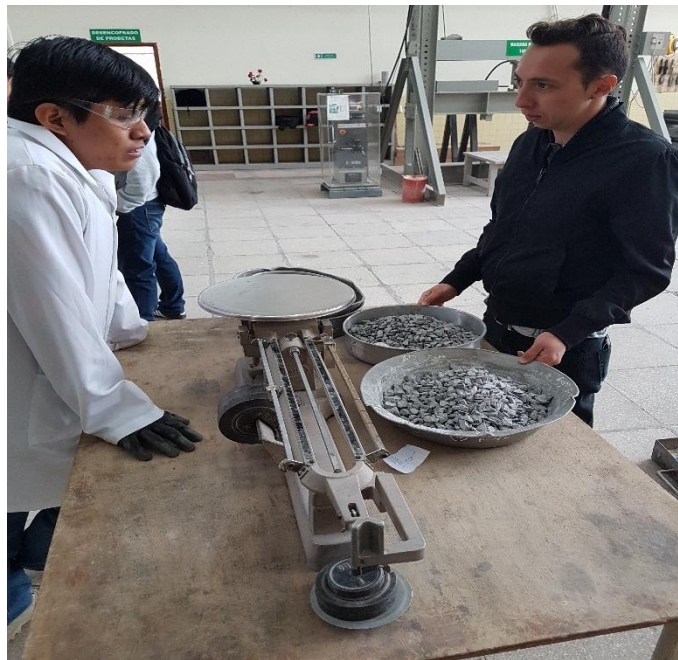
Peso de las muestras previo al ensayo de abrasión

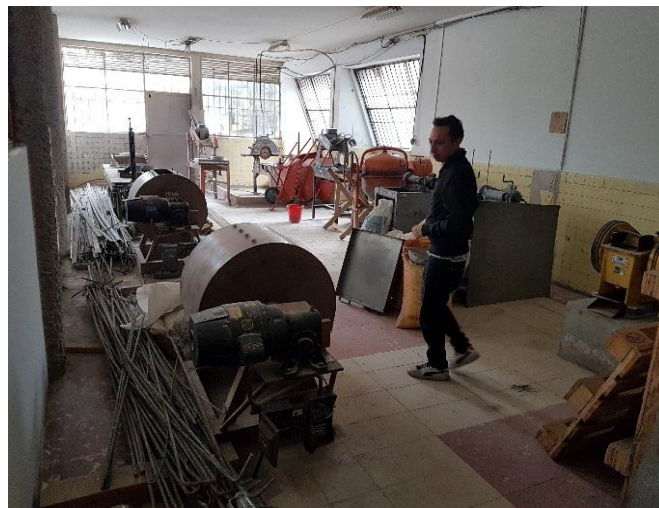
Máquina de Los Ángeles
