EVALUACIÓN DE LA CONCENTRACIÓN DE RADÓN ( $Rn-222$ ) EN  
EDIFICACIONES DEL CENTRO HISTÓRICO DE QUITO

Bryan Steven Cuenca Espinosa

2018

Trabajo de Titulación presentado en conformidad con los requisitos  
establecidos para optar por el título de Ingeniero Ambiental en Prevención y  
Remediación

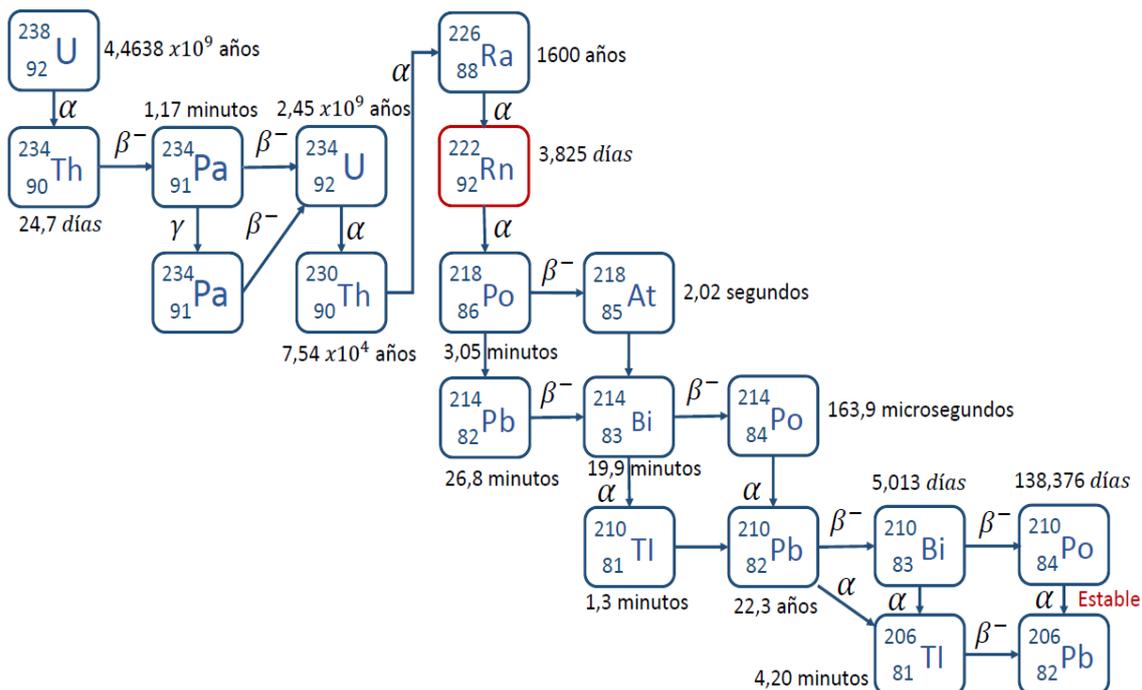
Figura 1. Cadena de desintegración del  $\text{U}^{238}$ .

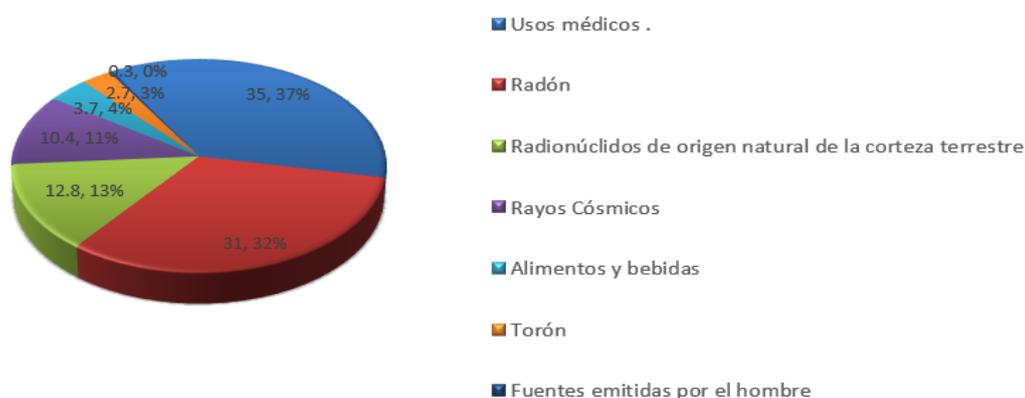
Figura 2. Porcentaje de radiación recibida.

Según el Comité Científico de las Naciones Unidas y el Consejo de Seguridad Nuclear dicen que la dosis media de radiación es de 3.7 mSv/año, y este valor se lo obtiene por variaciones de diversos factores en la media anual en una persona; por ejemplo los 2.4 mSv corresponden a la radiación natural o denominado fondo radiactivo (Consejo de Seguridad Nuclear, 2010).

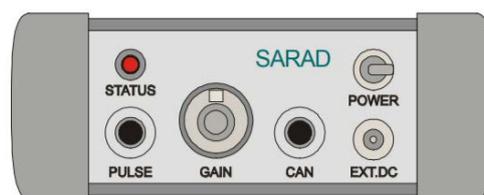
Es un método pasivo muy usado para la medición de radón por un largo periodo de tiempo, su función se basa en que el radón deja sus descendientes por lo que deja una huella o también llamada traza sobre un material plástico que está compuesto por carbonato o bicarbonato y nitrato de celulosa, situado en el interior de un contenedor. La huella visible que deja el radón se contabiliza mediante microscopía, en la actualidad existen muchos detectores de trazas electrónicos y son muy comerciales (García, 2016).

Figura 3. Detector de trazas electrónico pasivo marca SARAD.

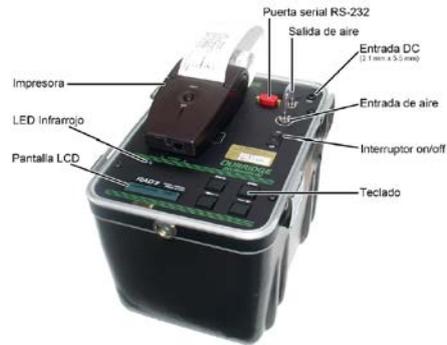
El RAD7 es un detector activo de radón (Figura 6), puede realizar mediciones de 1 a 2 días en cuanto a radón en aire y mediciones de 4 horas en agua, proporciona datos cada 30 minutos de las mediciones realizadas proporcionando datos de temperatura y humedad. Por otro lado muestra los descendientes que deja a su paso el  $Rn^{222}$  (NATS-USA, s.f).

Figura 6. Detector de radón electrónico RAD7.

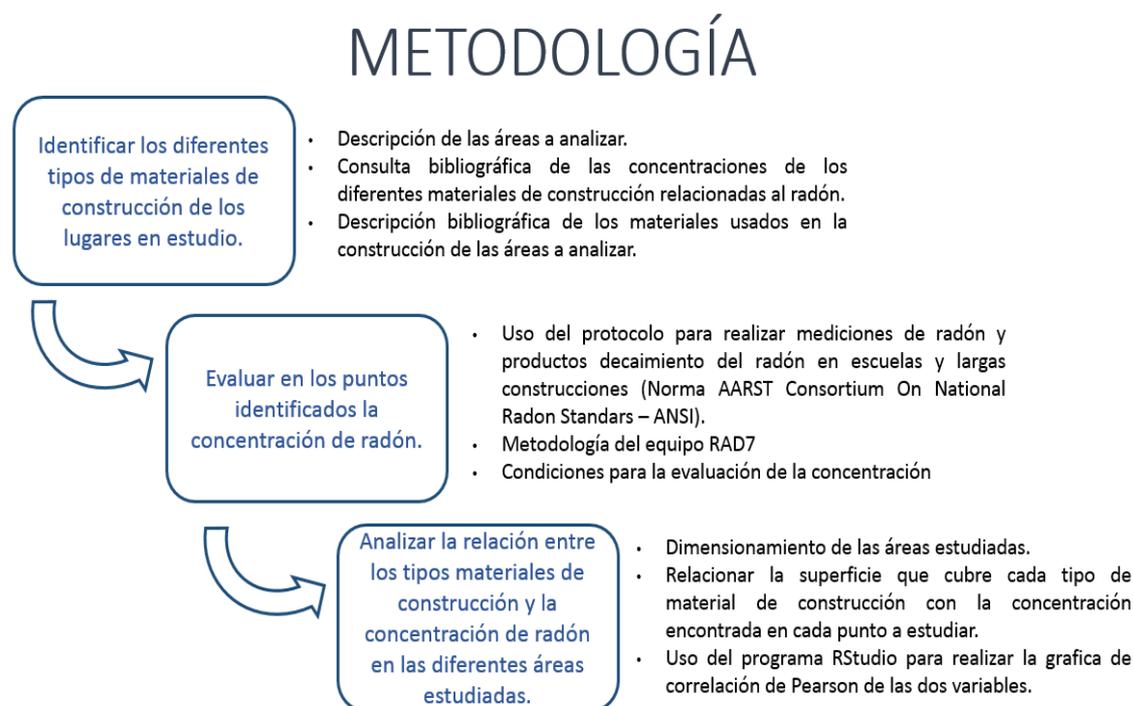
Figura 7. Esquema de metodología.

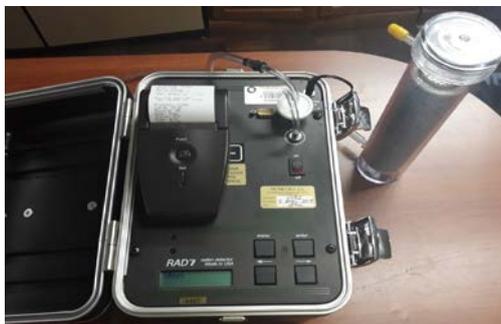
El equipo DurrIDGE RAD7 es un detector de radón versátil, es usado ampliamente en casas u hogares sino también en laboratorios y sitios de campo según sea la configuración del equipo. El RAD7 incorpora una bomba, una batería recargable y una impresora infrarroja inalámbrica (Figura 12), construido para resistir el uso exigente en el campo con una carcasa resistente y protectora. Más de 3000 equipos de RAD7 son usados en todo el mundo, abarcando desde evaluadores de radón hasta departamentos universitarios de investigación, gobiernos nacionales, municipalidades, y desde minas subterráneas de uranio hasta

*Figura 12.* Detector electrónico profesional de radón RAD7.

El RAD7 incorpora una cámara de medición que contiene un campo electroestático, internamente los átomos de radón entran en el RAD7 y se desintegran, se depositan átomos de  $\text{Po}^{218}$  en la superficie plana de un ion implantado de silicio de detector Alfa. Las partículas Alfa subsecuentes de la cadena de decaimiento se cuentan y se registran su energía (Figura 13). Se identifican los isótopos de manera individual. Después de alrededor de 4.3 vidas medias o 13 minutos, la tasa de conteo del RAD7 es del 95% del valor de su equilibrio. Esto hace que el RAD7 sea especialmente adecuado para pruebas de radón cuando el tiempo es escaso o para seguir los cambios rápidos en la concentración de radón (DurrIDGE, 2014).

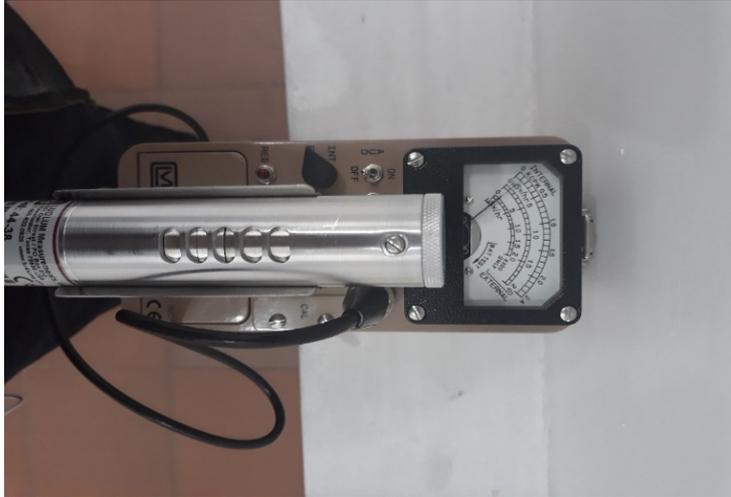
El Modelo 44-38 Beta y Gamma es la incorporación de la sonda para el modelo anterior (Figura 16). Es un detector Geiger-Müller (G-M) que mide radiaciones Beta y Gamma. La sonda incorpora una ventanilla para poder abrir y cerrar, la ventanilla abierta sirve para mediciones de radiación Beta, y cerrada para mediciones de radiación Gamma. Incluye un cámara de 30 mg/cm<sup>2</sup> de acero inoxidable con un halógeno enfriador de G-M, la sensibilidad del medidor Gamma es de 1200 CPM de Cesio-137 y de energías Beta que se aproximan a 200 keV (LUDLUM Measurements, 2016).

*Figura 16.* Detector radiación Beta y Gamma – LUDLUM (modelo 3-97).

Se realizó la medición de tasa de dosis de los diferentes puntos analizados, se usó el equipo LUDLUM (Modelo 3-97 y 44-38) (Figura 16), el cual mide radiación Beta y Gamma (de alta energía y baja energía).

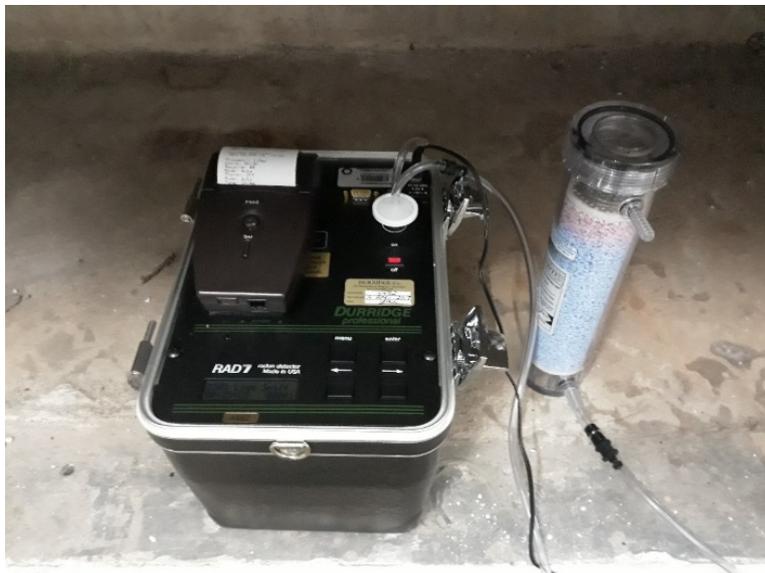
En la Iglesia de la Catedral se monitoreo la parte más cercana al piso que son las criptas. Los puntos que se analizaron fueron tres, al inicio de la cripta, la segunda parte de la cripta y la parte final de la cripta que es la parte más antigua (Figuras 18 y 19) y sin acceso a la ventilación, ya que las criptas cuentan con tres salidas de aire de un diámetro de 50 centímetros que se dirigen a las naves

de la iglesia cercanas al atrio, el equipo se ubicó como se ve en le Figura 17 dentro de las criptas.

*Figura 17.* Monitoreo con el equipo RAD7 en la Iglesia de la Catedral

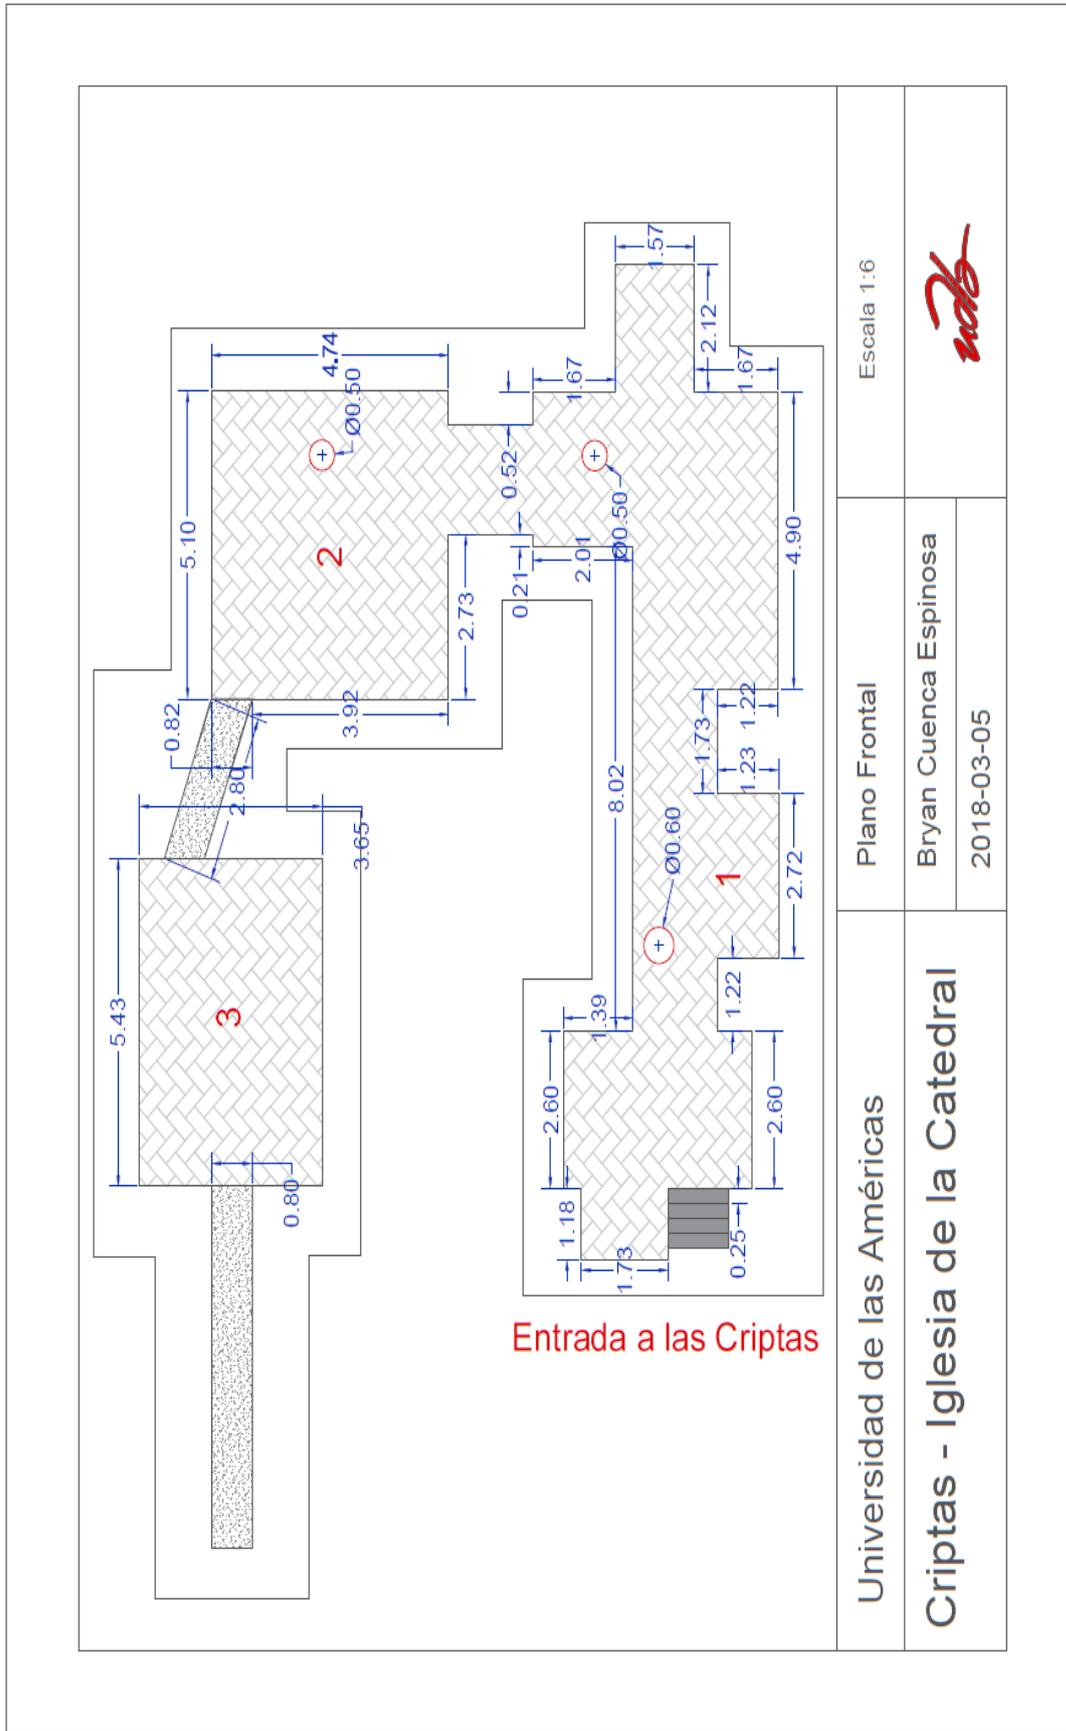
Figura 18. Dimensionamiento de las criptas de la Iglesia de la Catedral.

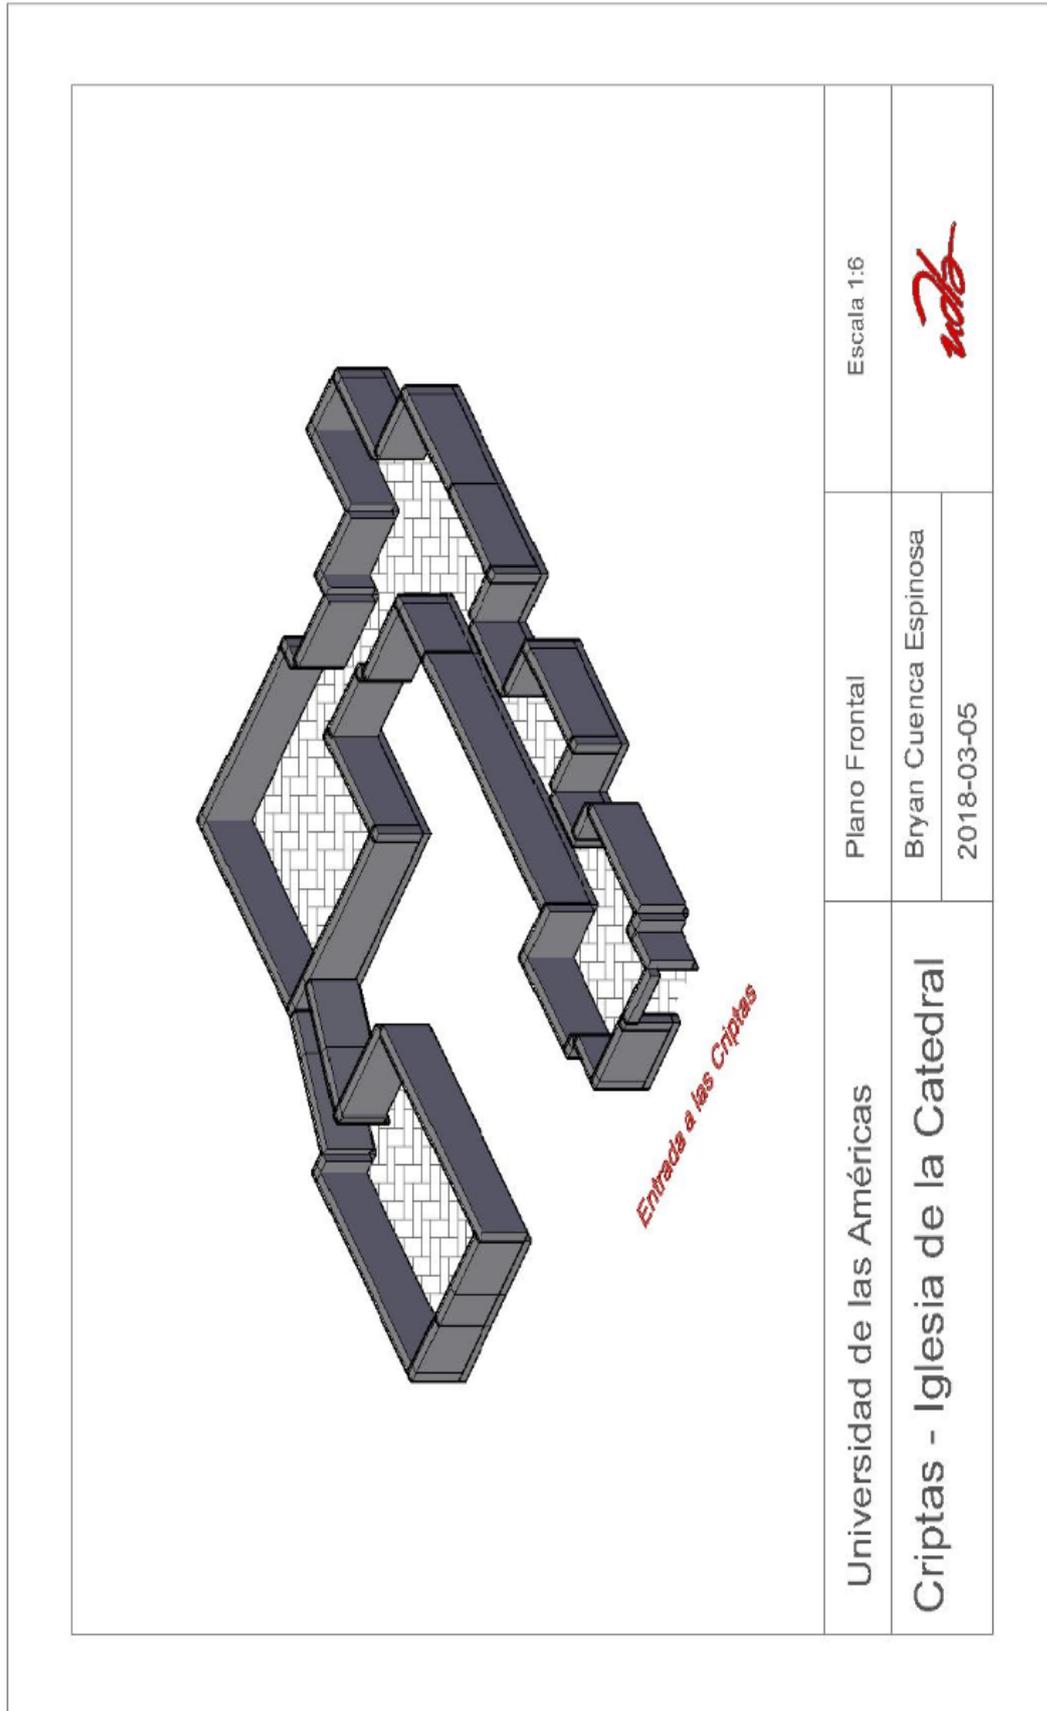
Figura 19. Criptas de la Iglesia de la Catedral 3D

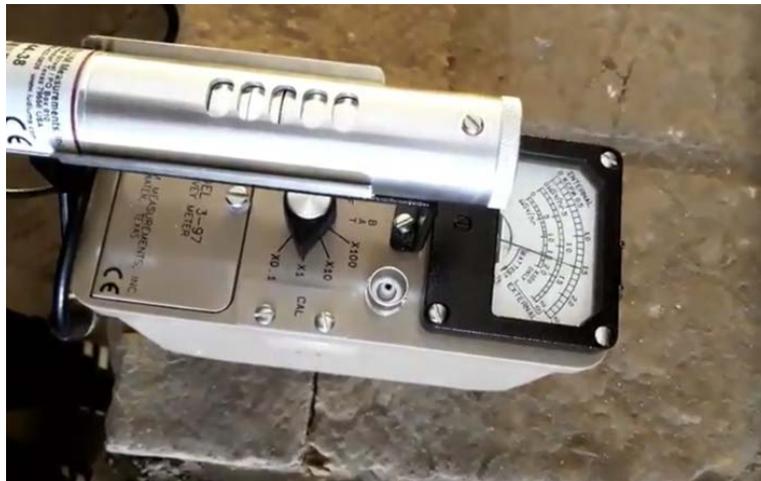
En el Museo de la Catedral Primada de Quito, se monitoreo cuatro zonas que están más cercanas al suelo. Las habitaciones que se realizaron las mediciones corresponden a la habitación No.3 (Pinturas), habitación No. 4 (Pinturas y Objetos de culto), habitación No.6 (Objetos Sagrados) y habitación de las reservas del museo (Figuras 21 y 22). También se monitoreo tasa de dosis Gamma y Beta (Figura 20).

*Figura 20.* Monitoreo de tasa de dosis en el Museo de la Catedral.

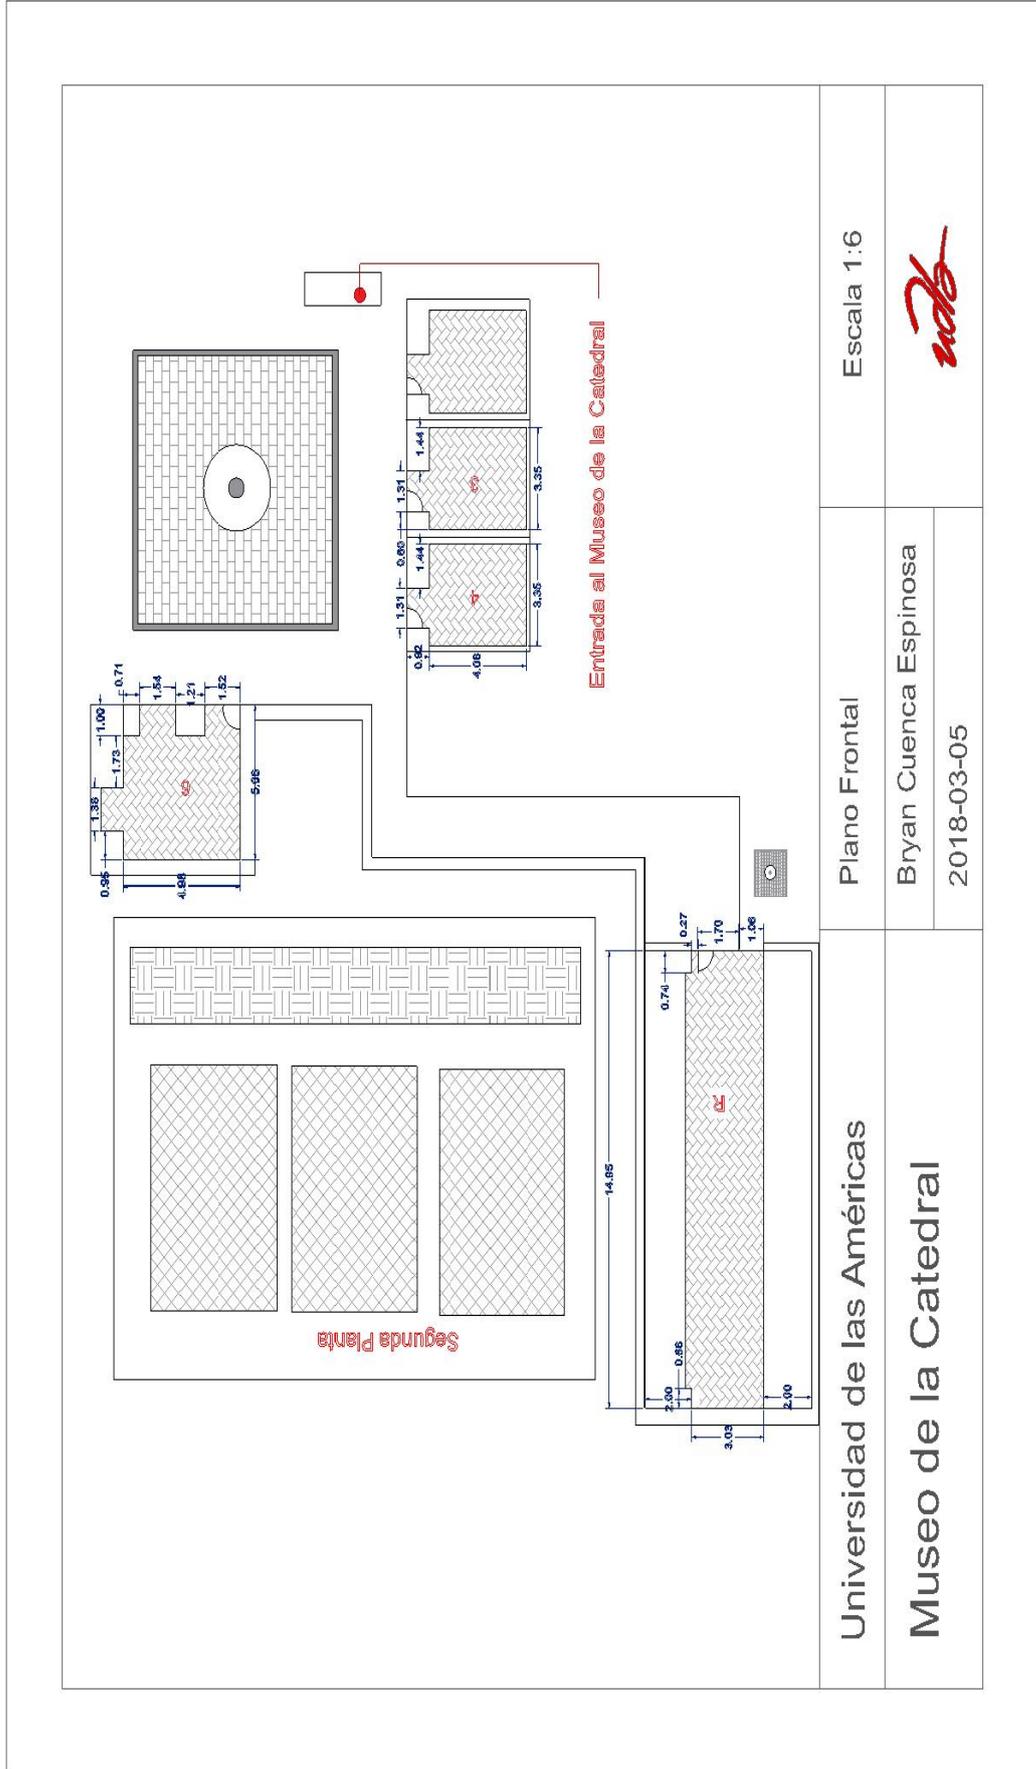
Figura 2.1. Dimensionamiento de los puntos analizados del Museo de la Catedral.

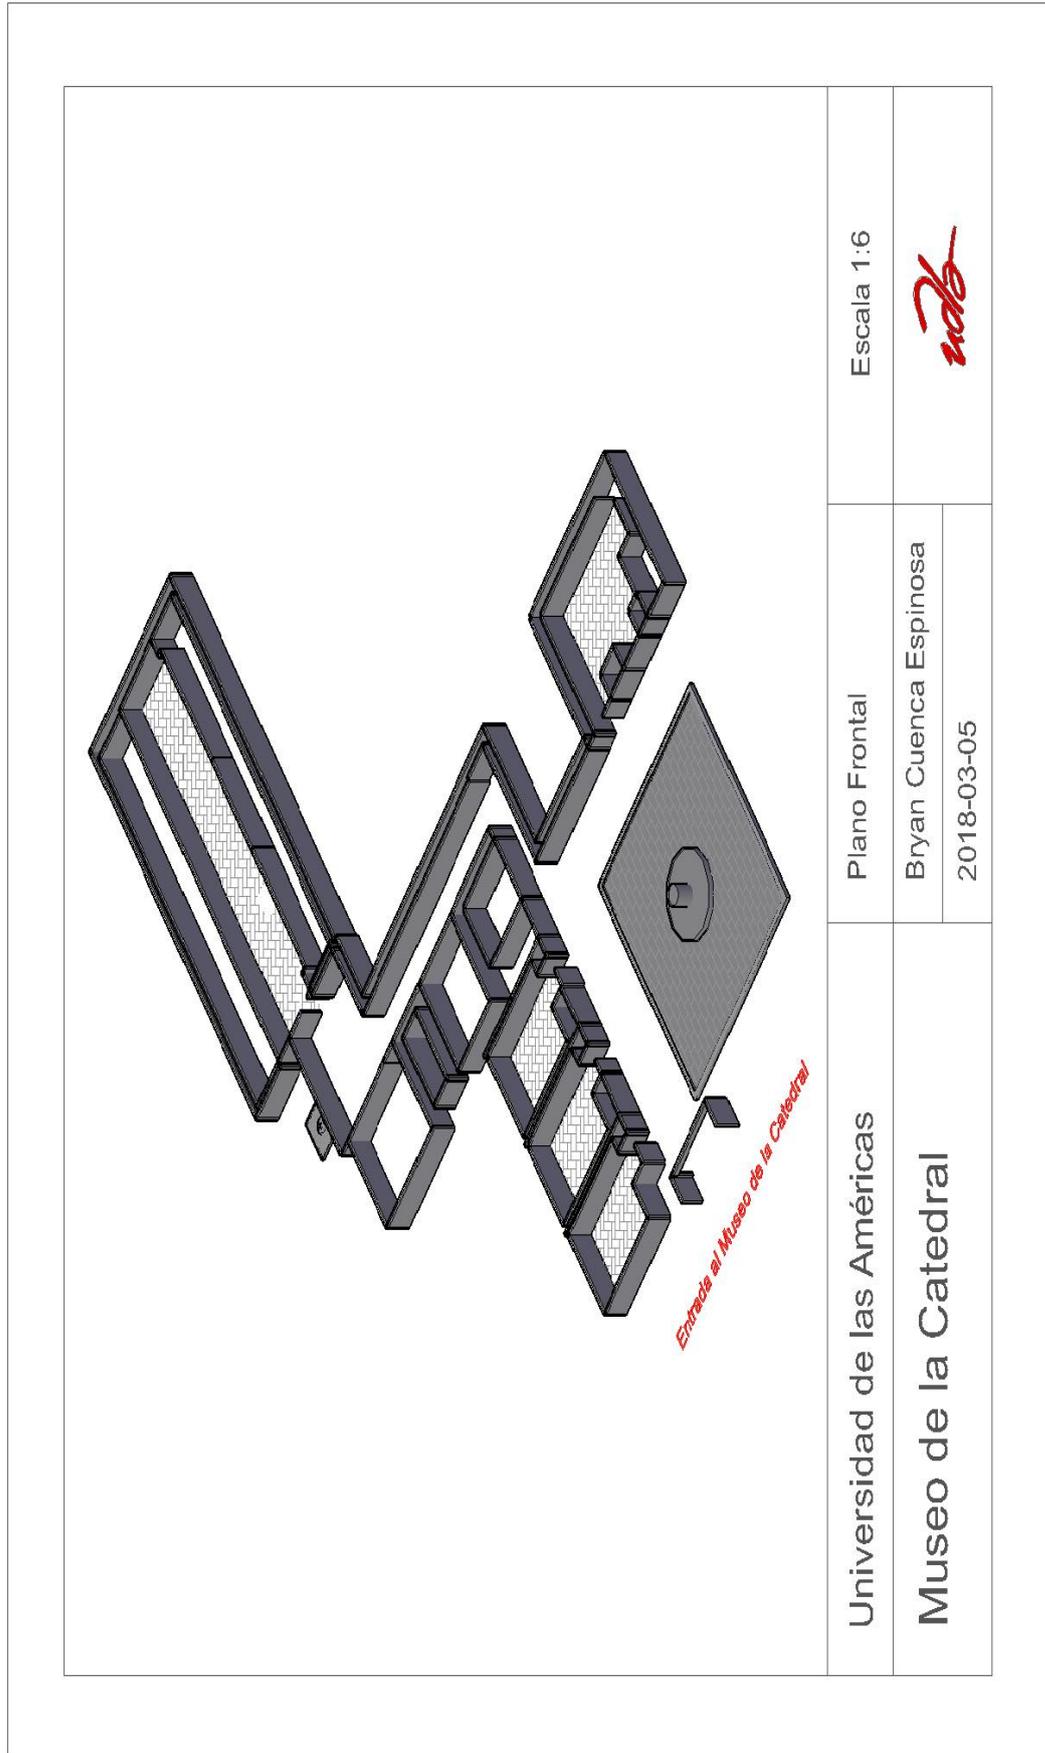
Figura 22. Museo de la Catedral 3D.

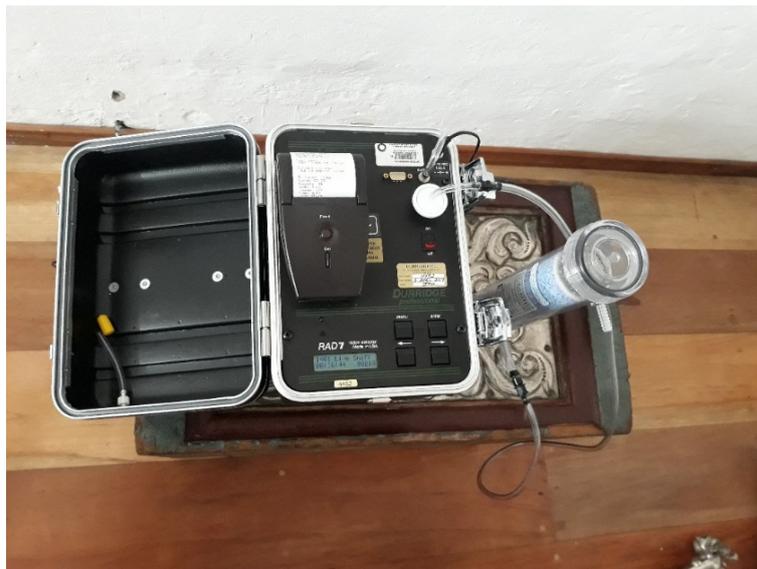
Figura 23. Monitoreo con el equipo RAD7 en la Iglesia de la San Francisco.

En la Iglesia de San Francisco de Quito, se monitoreo cinco áreas que están más cercanas al suelo (Figura 23), fueron la habitación de las reservas el cual ocupan dos zonas de la iglesia. También se monitoreo en la parte de las bóvedas o criptas ya que eran las partes más próximas a las naves de la iglesia y por lo que se pueden cumplir con los parámetros de la norma AARST. Las bóvedas analizadas fueron las Bóvedas #2-4. Se presume que existen salidas de aire por el deterioro de la edificación, ya que existen zonas que aún no se han restaurado en su totalidad por lo que no se pueden cumplir todas las aberturas de la parte superior donde se realizó el monitoreo (ver Figuras 24 y 25).

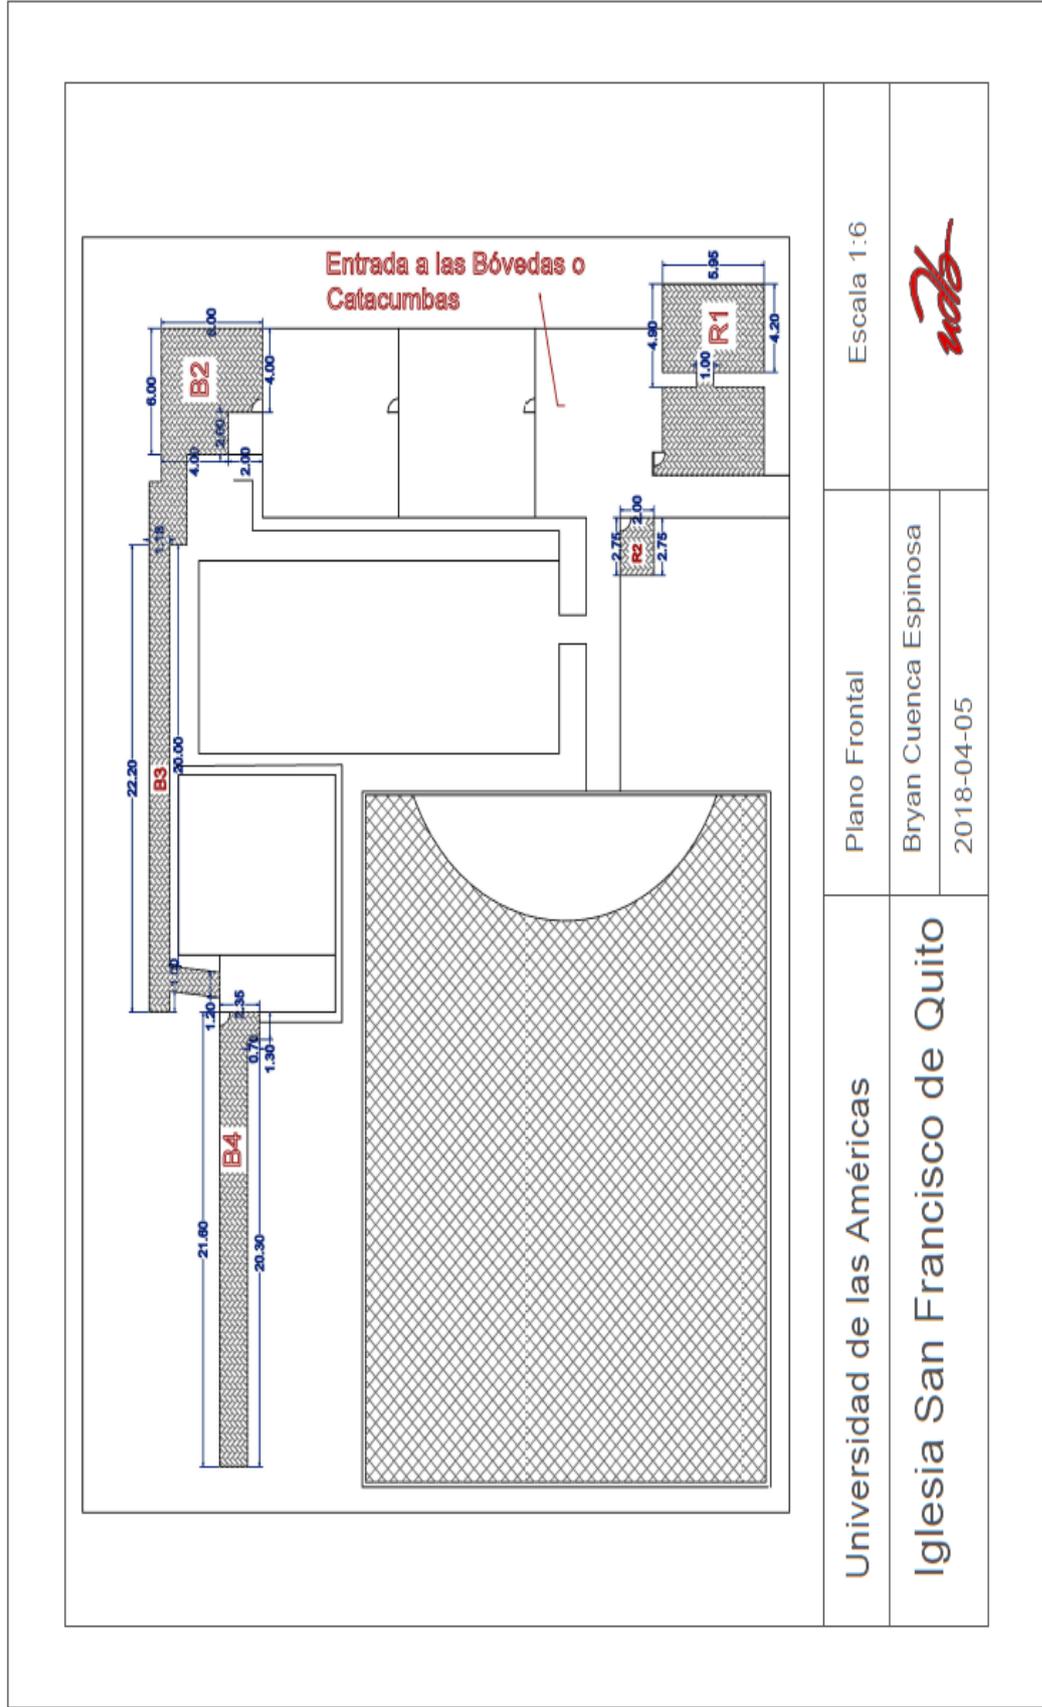
Figura 24. Dimensionamiento de los puntos analizados de la Iglesia de San Francisco.

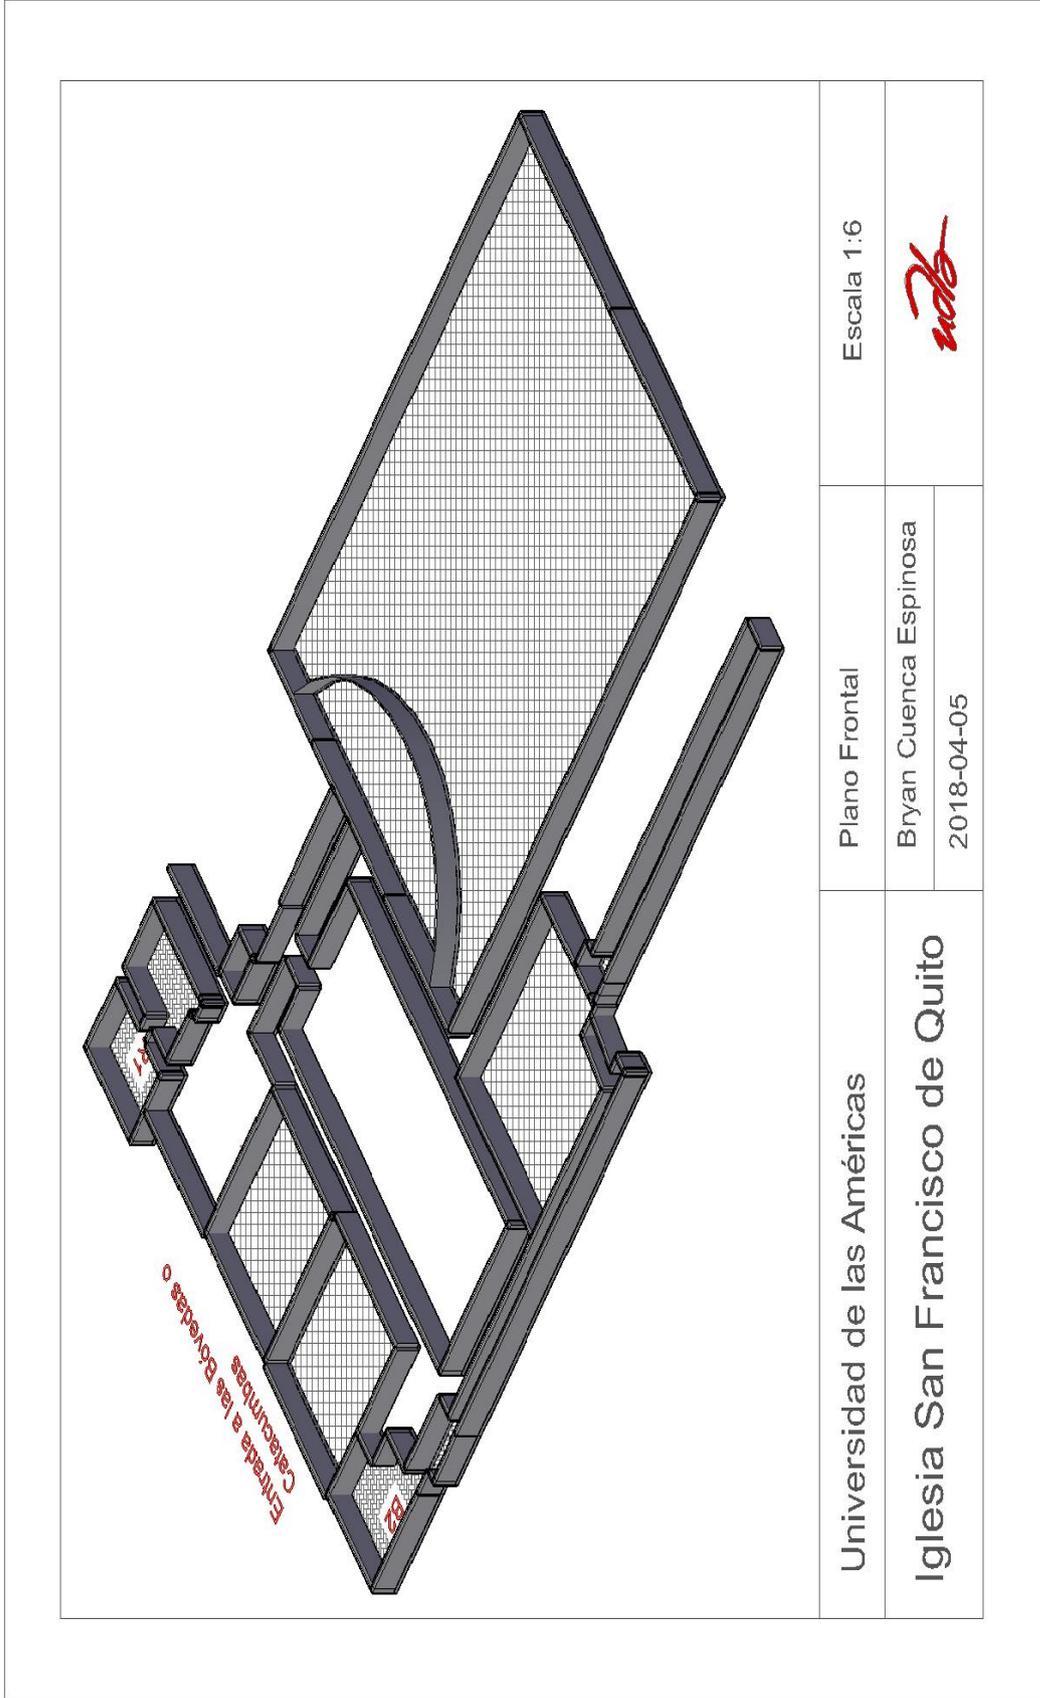
Figura 25. Iglesia de San Francisco 3D.

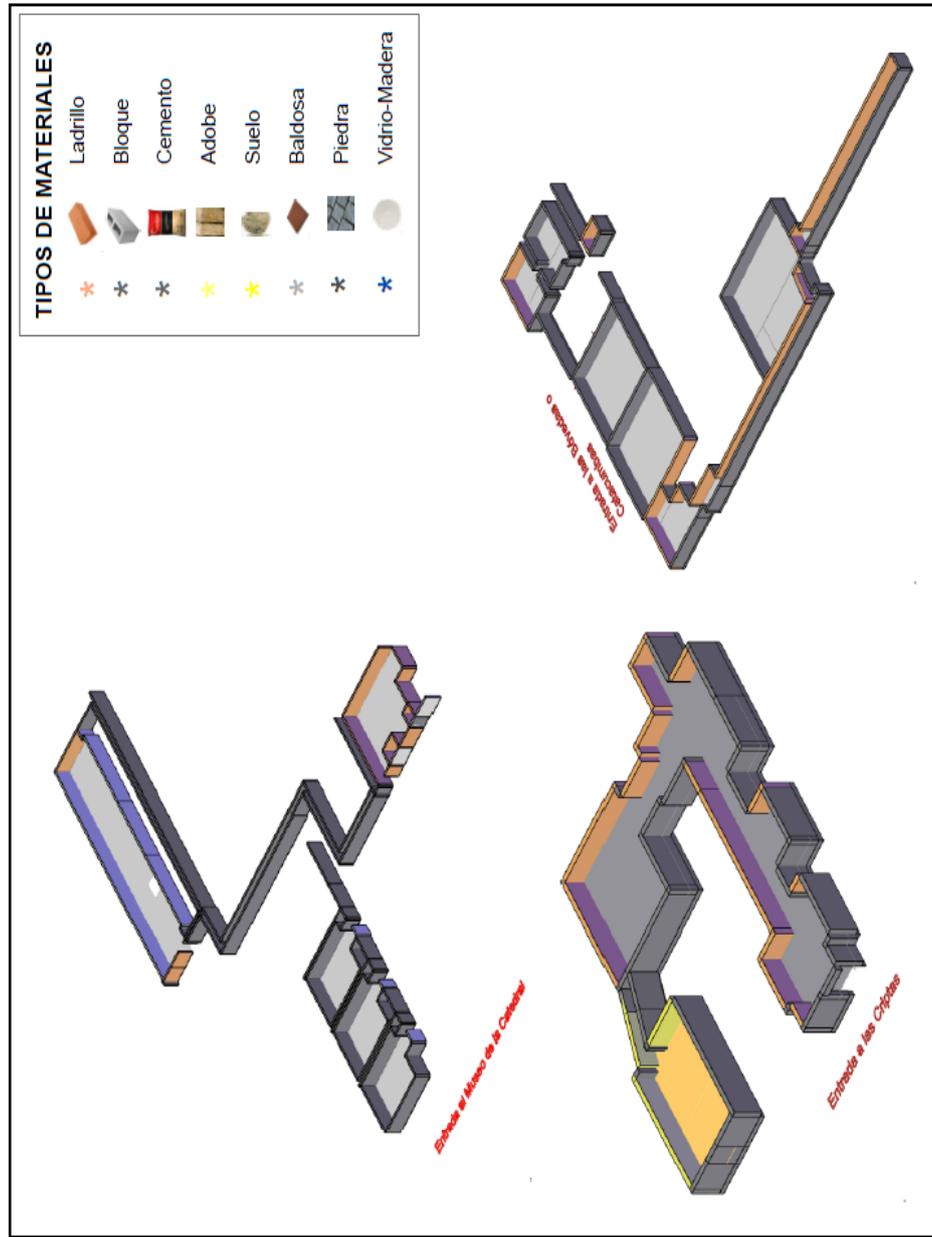
PUNTOS MONITOREADOS	
<b>Museo de la Catedral</b>	Toda los puntos analizizados cuenta con los mismos tipos de materiales.
<b>Techo</b>	Yeso
<b>Pared</b>	Bloque ; Cemento
<b>Piso</b>	Baldosa
<b>Iglesia de la Catedral Primada</b>	Cripta #1 y #2
<b>Techo</b>	Cemento ; Ladrillo
<b>Pared</b>	Cemento ; Ladrillo
<b>Piso</b>	Piedra Andesita
	Cripta #3
<b>Techo</b>	Adobe ; Ladrillo
<b>Pared</b>	Adobe ; Ladrillo
<b>Piso</b>	Suelo
<b>Iglesia San Francisco de Quito</b>	Toda los puntos analizizados cuenta con los mismos tipos de materiales.
<b>Techo</b>	Cemento ; Ladrillo
<b>Pared</b>	Cemento ; Ladrillo
<b>Piso</b>	Baldosa
<b>UNIVERSIDAD DE LAS AMERICAS</b>	
<b>FACULTAD DE INGENIERIA Y CIENCIAS APLICADAS</b>	
<b>EDIFICACIONES DEL CENTRO HISTORICO DE QUITO</b>	
<b>BRYAN CUENCA</b>	<b>24-MAY-2018</b>

Figura 26. Tipos de materiales en los diferentes puntos monitoreados.

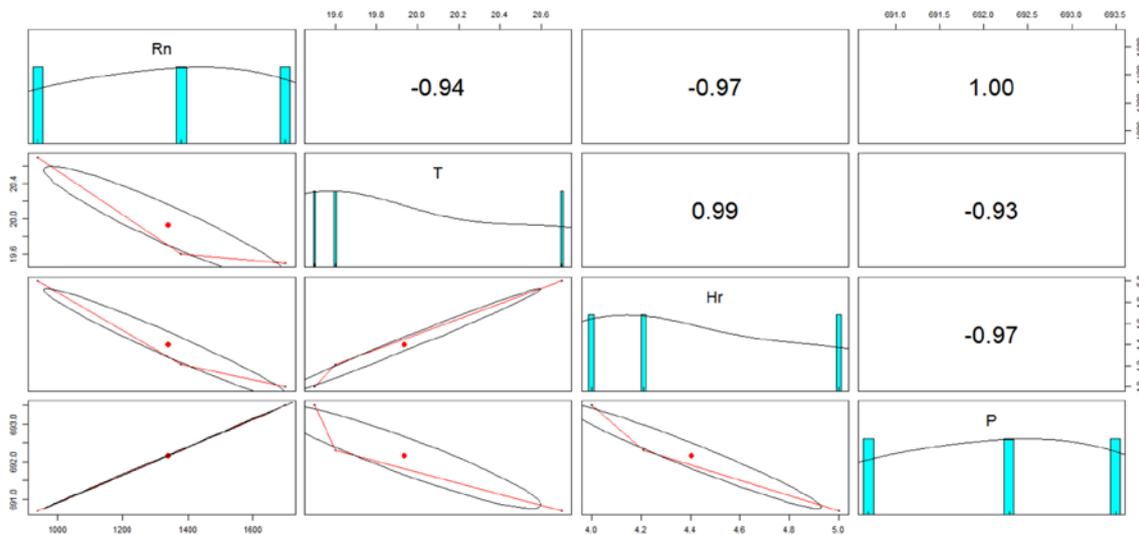
Figura 28. Correlación entre la concentración de  $Rn^{222}$  y parámetros físicos en la Cripta #2.

Analizando los datos obtenidos mediante la relación de la concentración de radón con los parámetros físicos, se puede ver en las Figuras 36-38 la presión atmosférica son las más relacionadas durante el monitoreo de esta edificación a comparación de la temperatura y la humedad relativa.

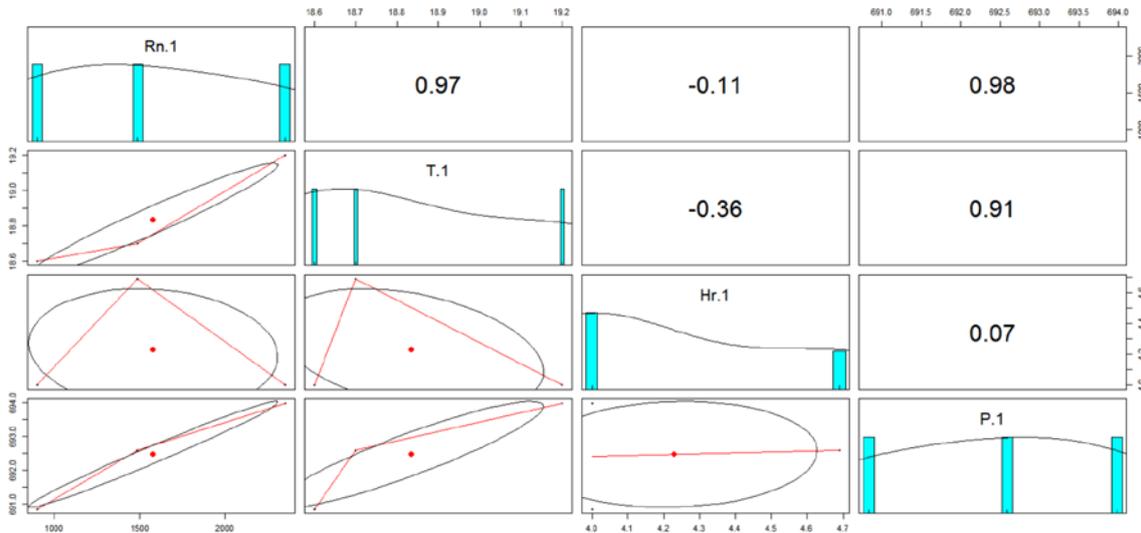
Figura 29. Correlación entre la concentración de  $Rn^{222}$  y parámetros físicos en la Cripta #3.

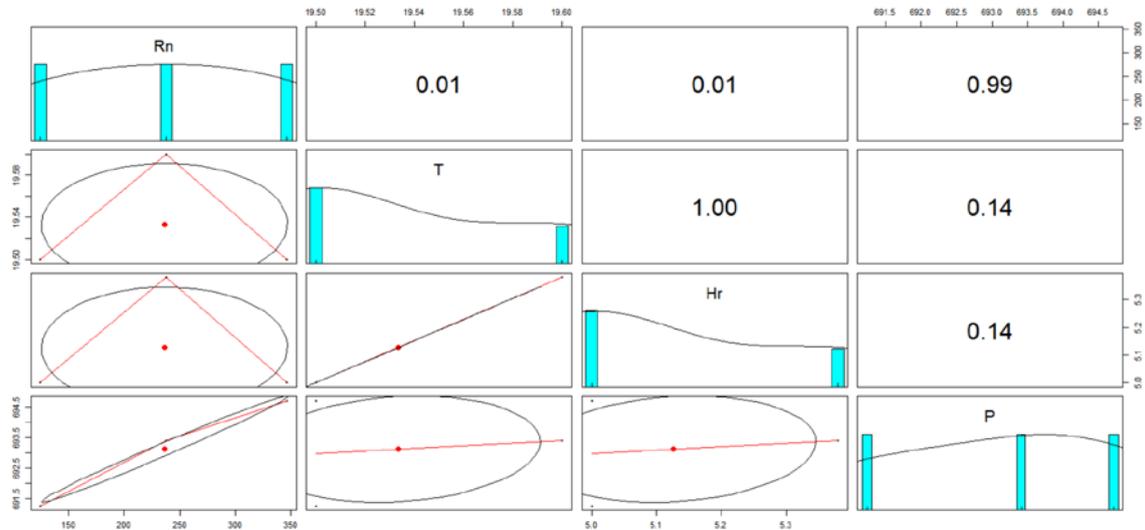
Figura 39. Correlación entre la concentración de  $Rn^{222}$  y parámetros físicos en la Habitación de las Reservas del museo.

Analizando la correlación de datos obtenidos en los distintos puntos de monitoreo en el Museo de la Catedral, encontramos una correlación positiva de 0.99 en la Habitación de las Reservas del museo entre la concentración de radón y la presión atmosférica (Figura 39), en la Habitación #3 hay una correlación positiva de 0.90 y 1 entre la concentración de radón con la temperatura y presión atmosférica (Figura 40), en la Habitación #4 hay una correlación positiva de 0.86 y 1 entre la concentración de radón con la temperatura y presión atmosférica (Figura 41) y en la Habitación #6 encontramos una correlación positiva de 0.97 y 0.98 entre la concentración de radón con la humedad relativa y la presión atmosférica (Figura 72).

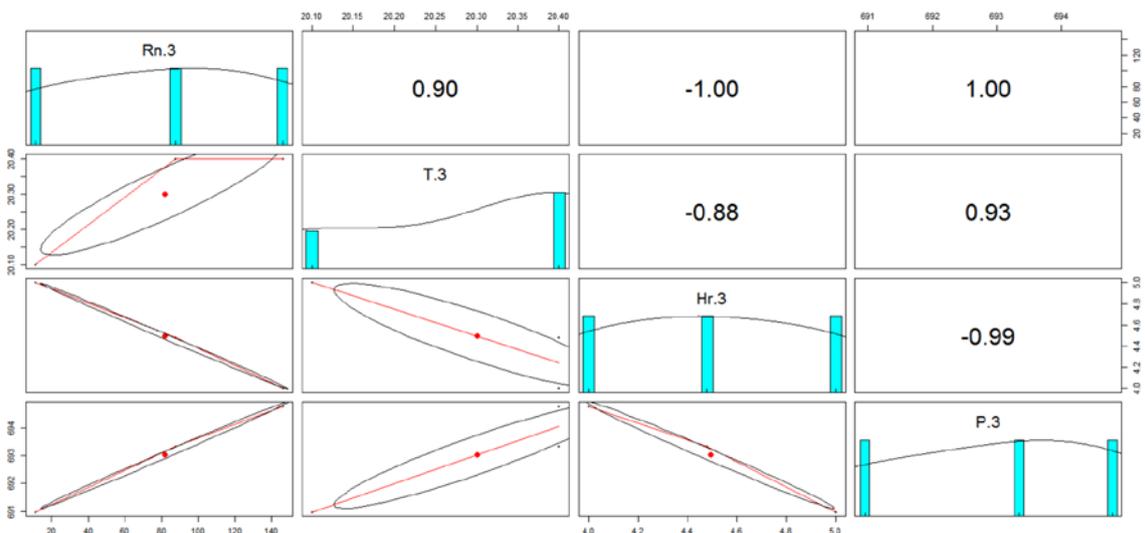
Figura 40. Correlación entre la concentración de  $Rn^{222}$  y parámetros físicos en la Habitación #3.

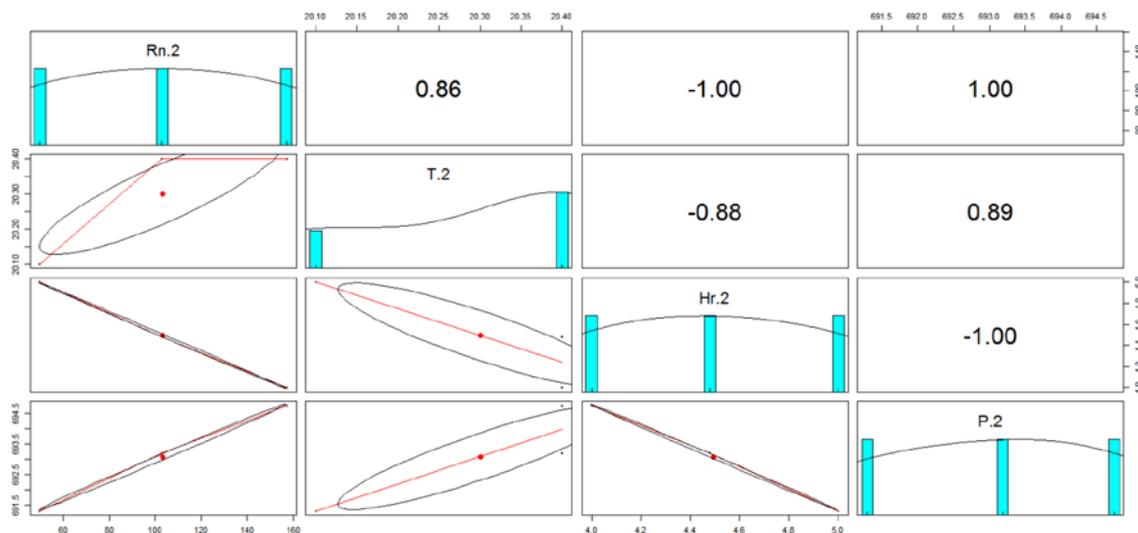
Figura 41. Correlación entre la concentración de  $Rn^{222}$  y parámetros físicos en la Habitación #4.

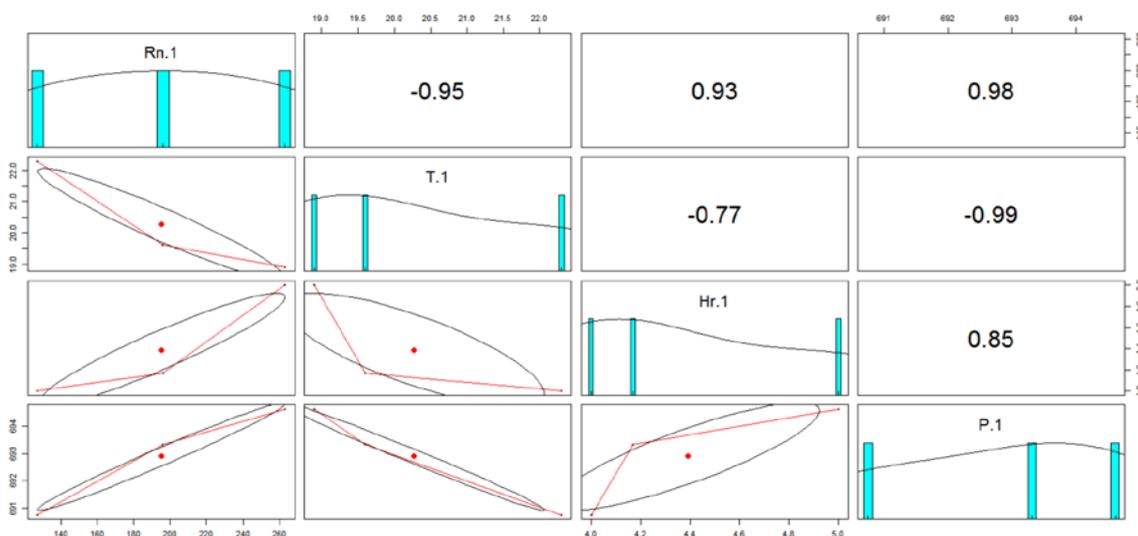
Figura 42. Correlación entre la concentración de  $Rn^{222}$  y parámetros físicos en la Habitación #6.

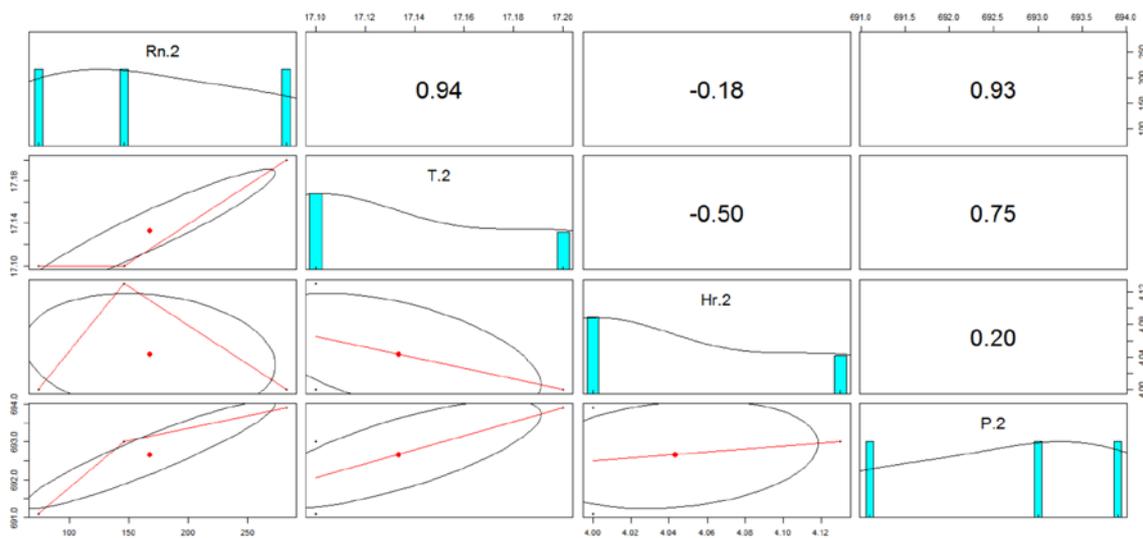
Figura 57. Correlación entre la concentración de  $Rn^{222}$  y parámetros físicos en la Bóveda #2.

Analizando los datos obtenidos mediante la relación de la concentración de radón con los parámetros físicos, se puede ver que todas las relaciones son progresivamente positivas cercanas a +1, solo la relación entre la concentración
