EVALUACIÓN DE LA CONCENTRACIÓN DE RADÓN ( $Rn-222$ ) EN  
EDIFICACIONES DEL CENTRO HISTÓRICO DE QUITO

Bryan Steven Cuenca Espinosa

2018

Trabajo de Titulación presentado en conformidad con los requisitos  
establecidos para optar por el título de Ingeniero Ambiental en Prevención y  
Remediación

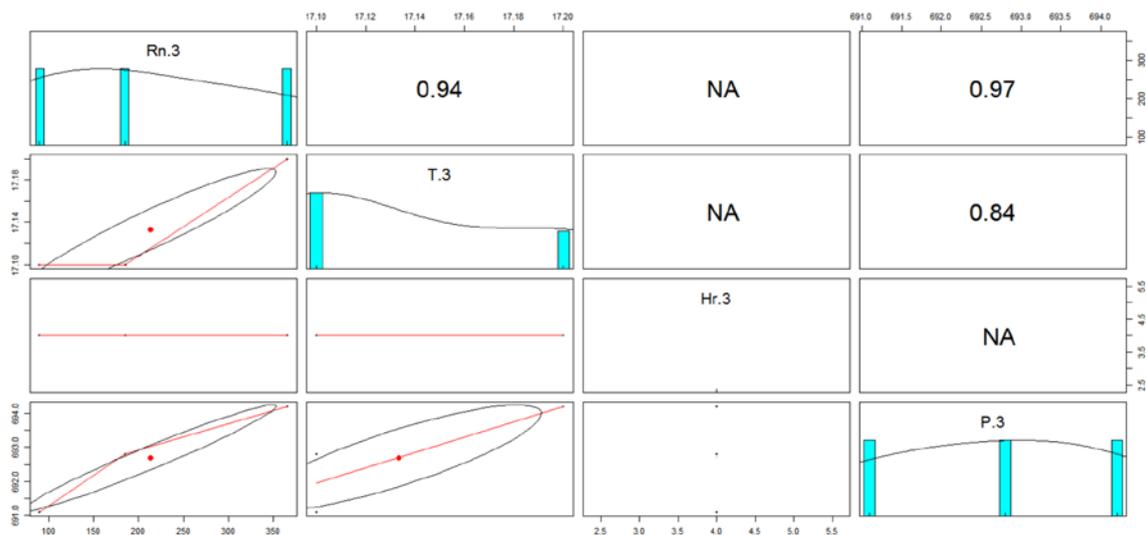
Figura 58. Correlación entre la concentración de  $Rn^{222}$  y parámetros físicos en la Bóveda #3.

Analizando los datos obtenidos mediante la relación de la concentración de radón con los parámetros físicos, se puede ver que todas las relaciones son progresivamente positivas cercanas a +1, solo la relación entre la concentración

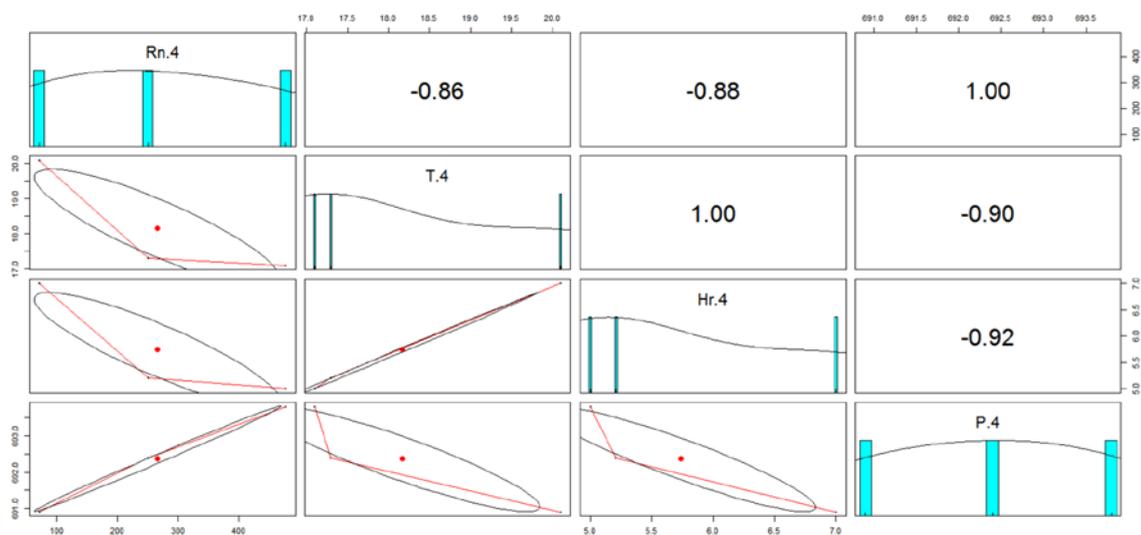
Figura 59. Correlación entre la concentración de  $Rn^{222}$  y parámetros físicos en la Bóveda #4.

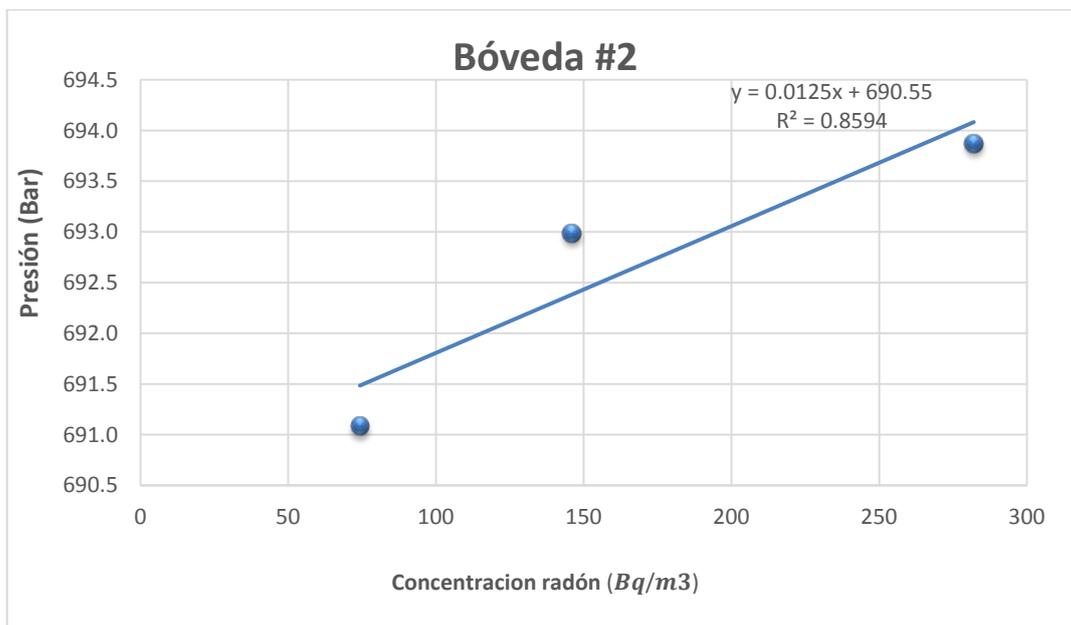
Figura 72. Relación entre la concentración de  $Rn^{222}$  y la presión atmosférica en la Bóveda #2.

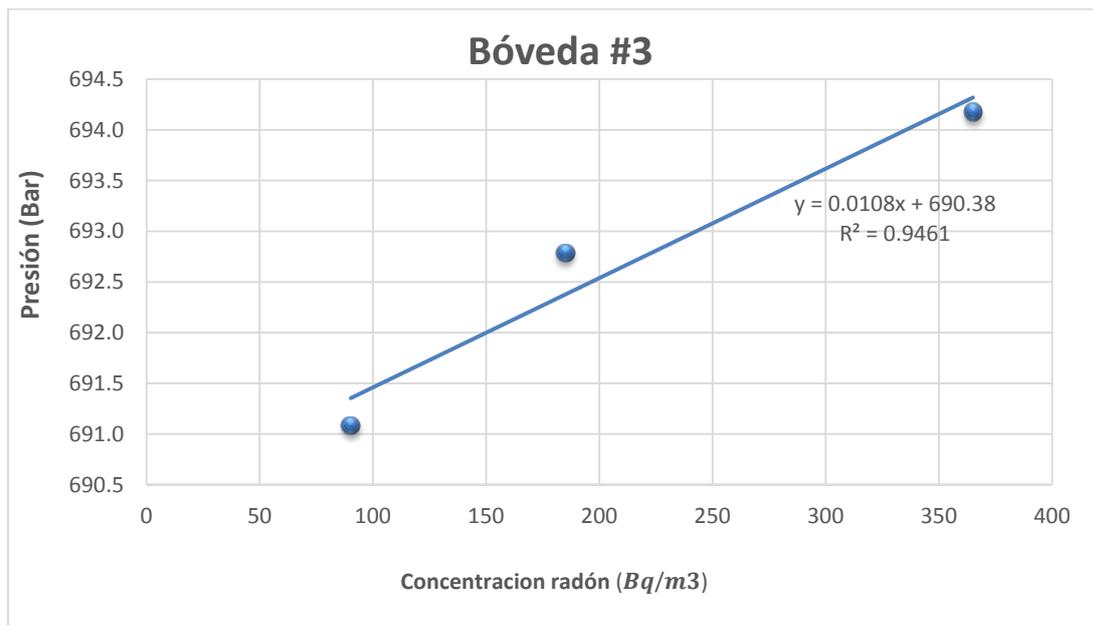
Figura 73. Relación entre la concentración de  $Rn^{222}$  y la presión atmosférica en la Bóveda #3.

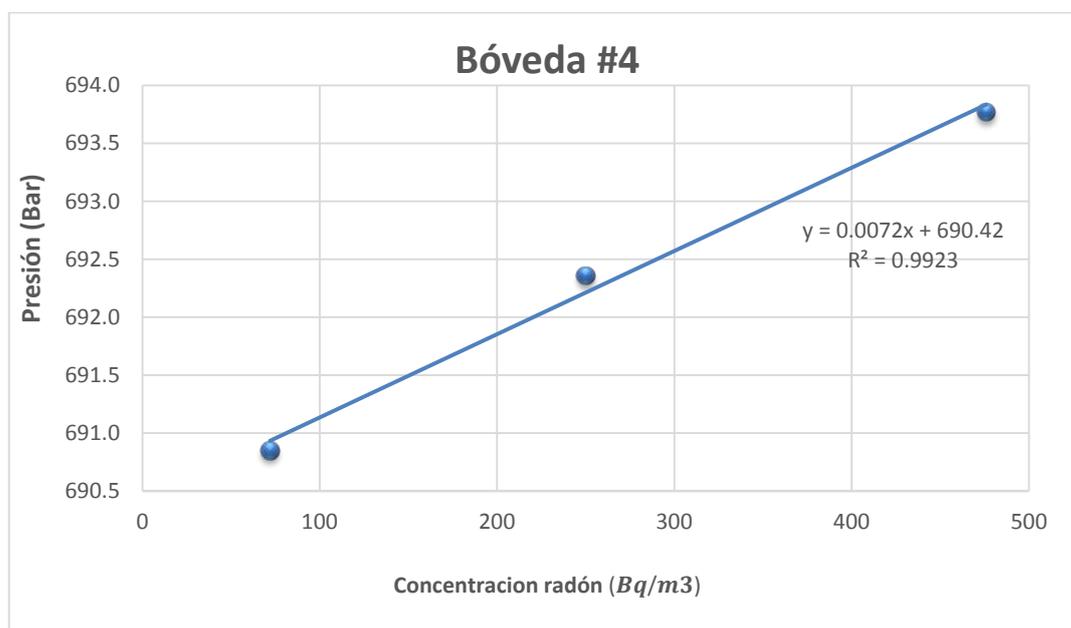
Figura 74. Relación entre la concentración de  $Rn^{222}$  y la presión atmosférica en la Bóveda #4.

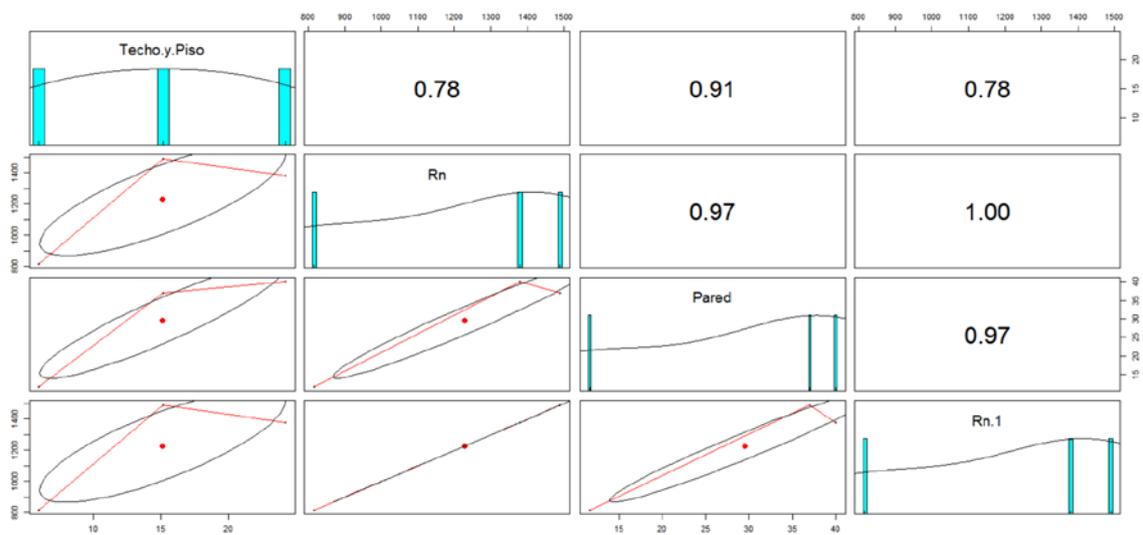
Figura 77. Correlación entre la concentración de  $Rn^{222}$  y la superficie cubierta del techo y piso de la Iglesia de la Catedral.

Después de analizar la correlación de datos obtenidos en las distintas edificaciones por el tipo de material de construcción medido en superficie ( $m^2$ ) de recubrimiento en cada punto estudiado con la concentración de radón, encontramos correlaciones positivas con todas las superficies, la Iglesia de la

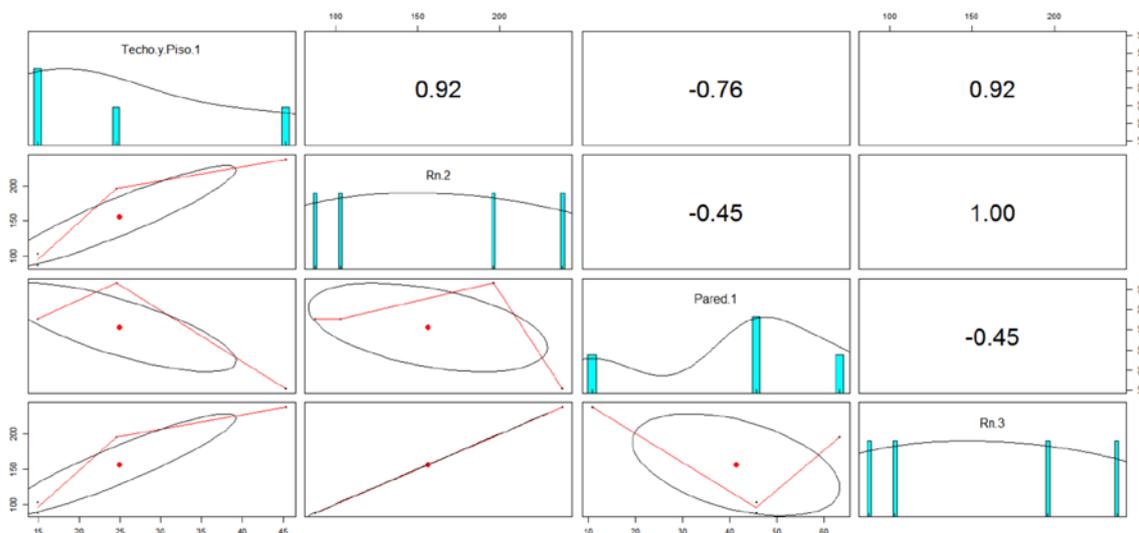
Figura 78. Correlación entre la concentración de  $Rn^{222}$  y la superficie cubierta del techo y piso del Museo de la Catedral.

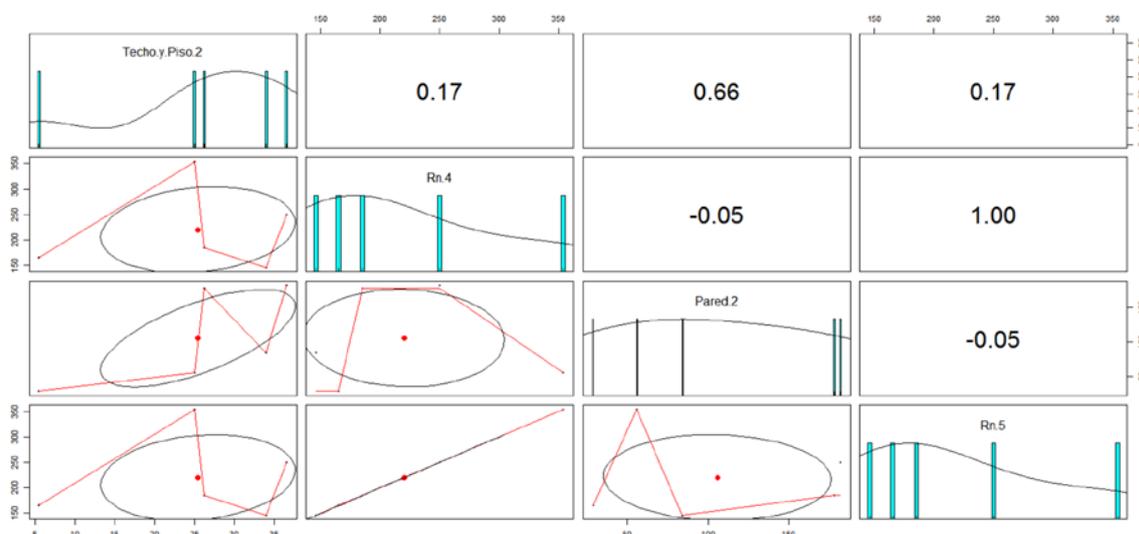
Figura 79. Correlación entre la concentración de  $Rn^{222}$  y la superficie cubierta del techo y piso de la Iglesia de San Francisco de Quito.

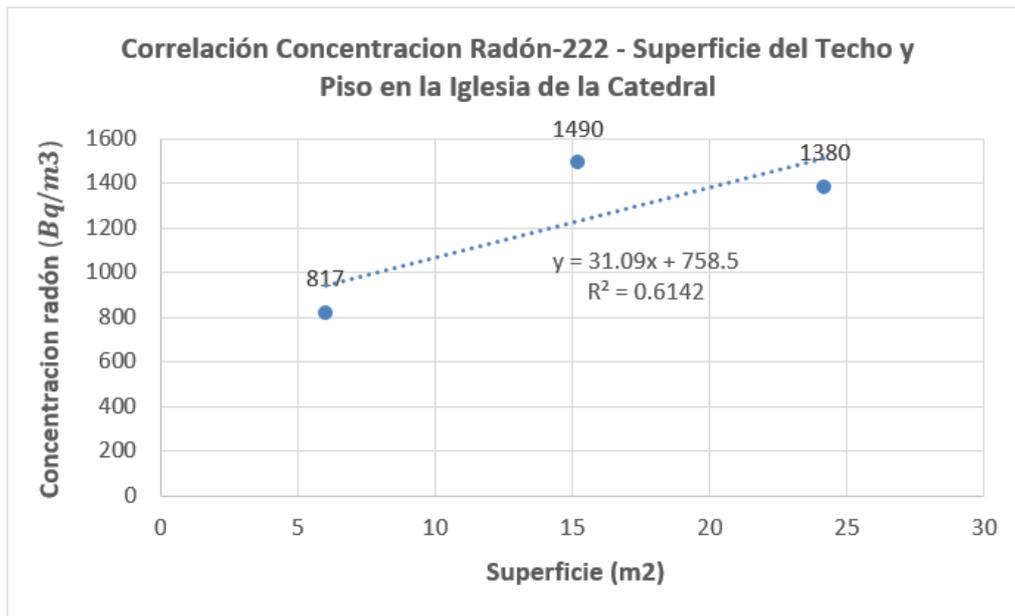
*Figura 80.* Relación entre la concentración de  $Rn^{222}$  y superficie del techo y piso en la Iglesia de la Catedral.

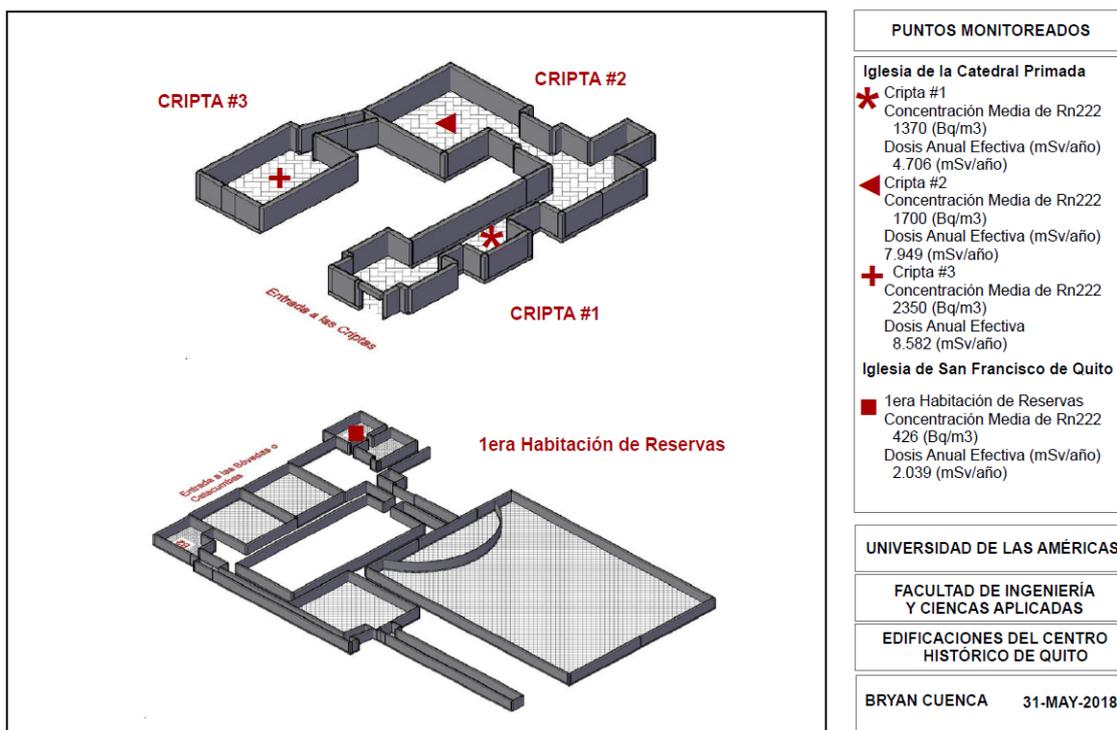
Figura 86. Puntos críticos de las edificaciones

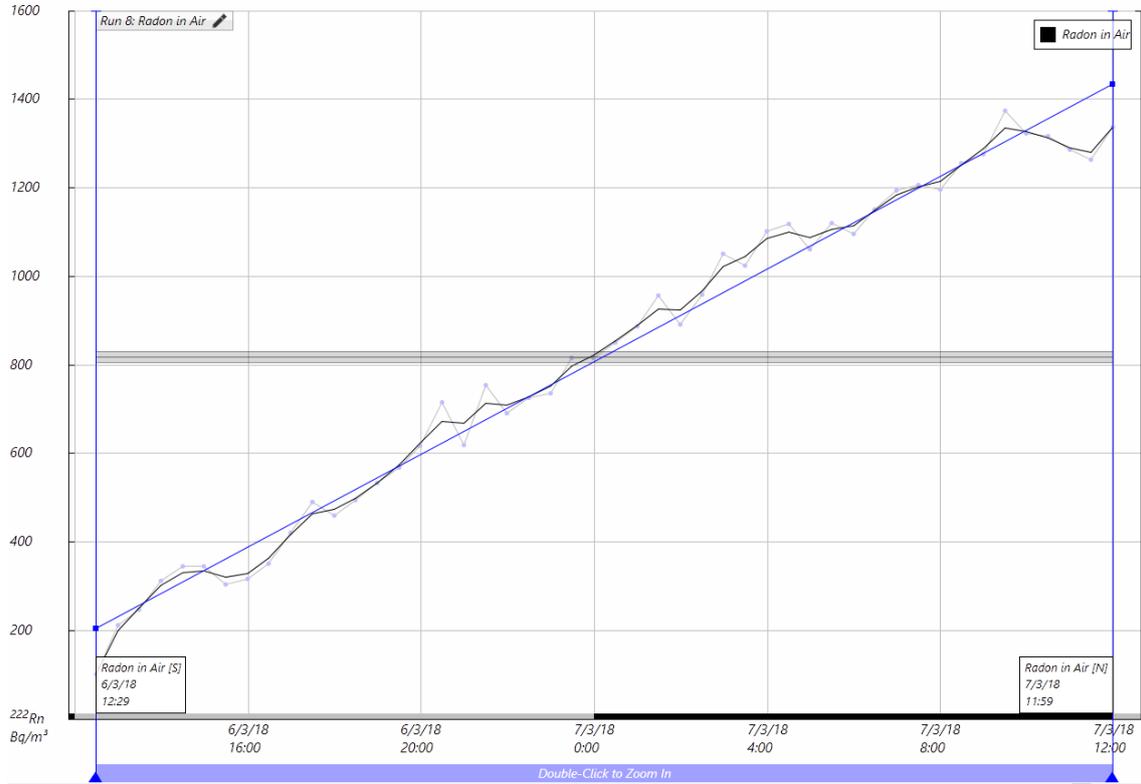
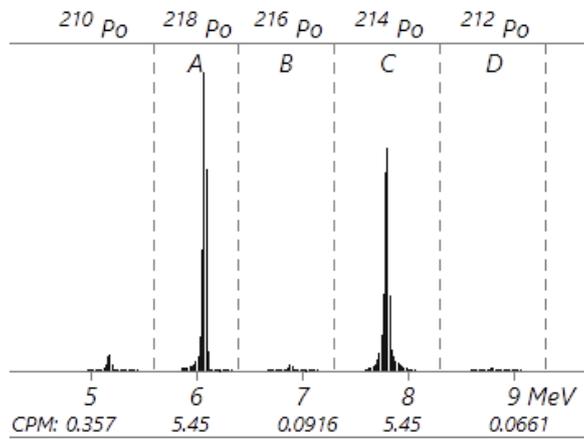
# Anexo 1. Análisis concentración de radón Cripta 1 – Iglesia de la Catedral

Avg. Radon In Air:  $816 \pm 14 \text{ Bq/m}^3$   
 Selection Slope:  $+52.3 \text{ (Bq/m}^3\text{)}/\text{Hr.}$   
 Avg. Air Temp:  $19.4^\circ\text{C}$   
 Avg. RH:  $5.44\%$   
 Avg. Leakage Current:  $0.00$   
 Avg. Pump Current:  $49 \text{ mA}$   
 Avg. C/A Count Ratio:  $1.00:1$   
 Num. Data Pts:  $48 \text{ (Tests 161 to 208)}$   
 Time Duration:  $23 \text{ Hrs., } 30 \text{ Min.}$

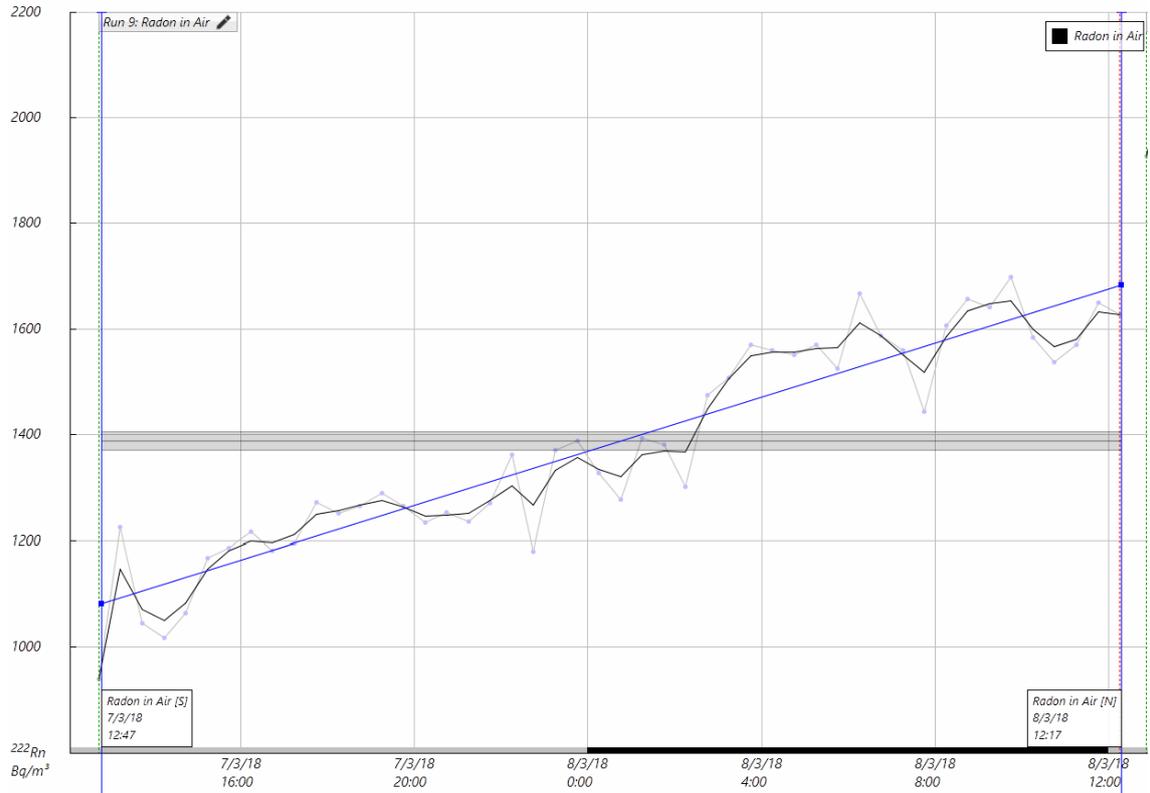
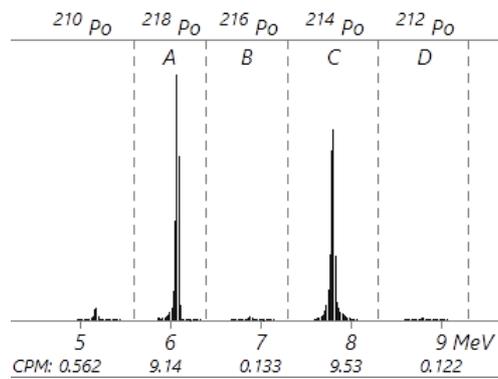
## Anexo 2. Análisis concentración de radón Cripta 2 – Iglesia de la Catedral

Avg. Radon In Air:  $1380 \pm 18 \text{ Bq/m}^3$   
 Selection Slope:  $+26.3 \text{ (Bq/m}^3\text{)/Hr.}$   
 Avg. Air Temp:  $19.6^\circ\text{C}$   
 Avg. RH:  $4.21\%$   
 Avg. Leakage Current:  $0.00$   
 Avg. Pump Current:  $59 \text{ mA}$   
 Avg. C/A Count Ratio:  $1.05:1$   
 Num. Data Pts:  $48 \text{ (Tests 209 to 256)}$   
 Time Duration:  $23 \text{ Hrs., } 31 \text{ Min.}$

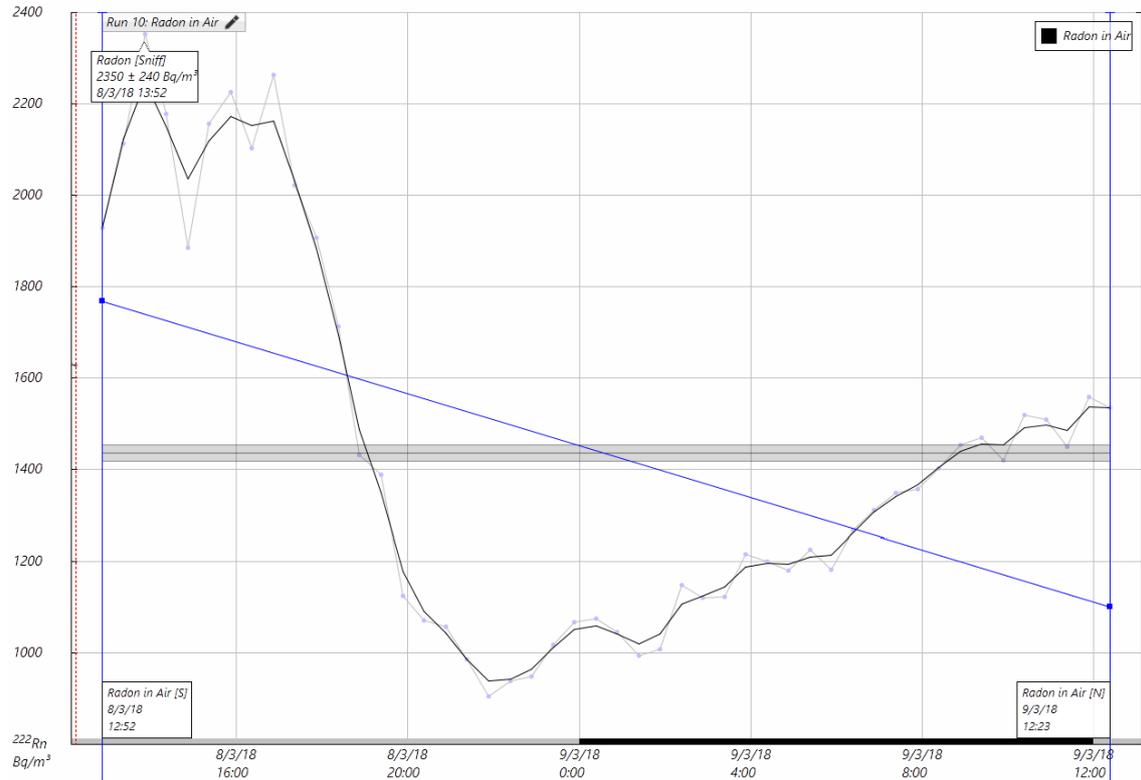
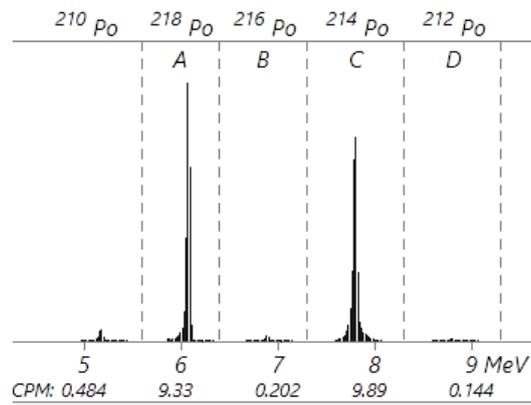
### Anexo 3. Análisis concentración de radón Cripta 3 – Iglesia de la Catedral

Avg. Radon In Air:  $1430 \pm 19 \text{ Bq/m}^3$   
 Selection Slope:  $-28.4 \text{ (Bq/m}^3\text{)/Hr.}$   
 Avg. Air Temp:  $18.7^\circ\text{C}$   
 Avg. RH:  $4.69\%$   
 Avg. Leakage Current:  $0.00$   
 Avg. Pump Current:  $53 \text{ mA}$   
 Avg. C/A Count Ratio:  $1.06:1$   
 Num. Data Pts:  $48 \text{ (Tests 257 to 304)}$   
 Time Duration:  $23 \text{ Hrs., } 31 \text{ Min.}$

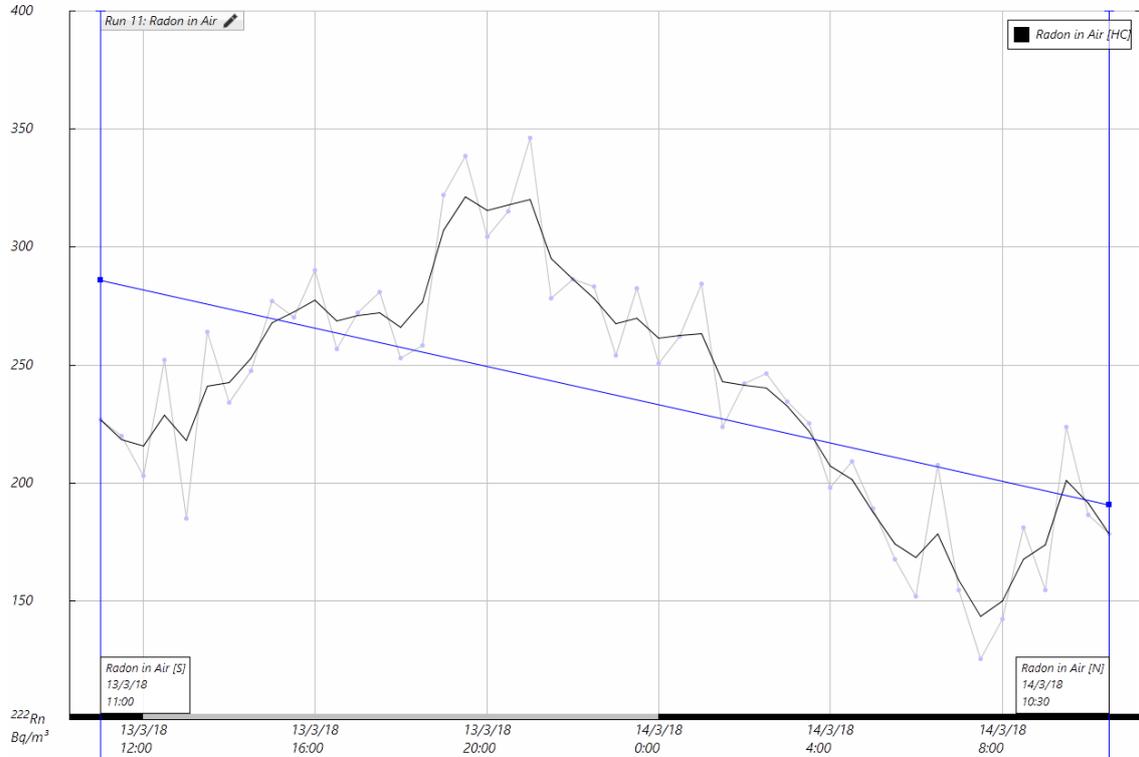
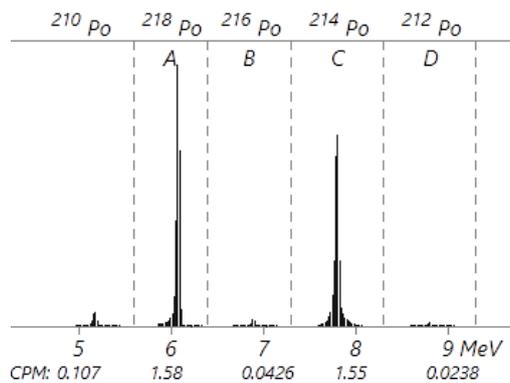
## Anexo 4. Análisis concentración de radón - Museo de la Catedral Habitación Reservas

Avg. Radon In Air:  $238 \pm 7 \text{ Bq/m}^3$   
 Selection Slope:  $-4.05 \text{ (Bq/m}^3\text{)/Hr.}$   
 Avg. Air Temp:  $19.6^\circ\text{C}$   
 Avg. RH:  $5.38\%$   
 Avg. Leakage Current:  $0.00$   
 Avg. Pump Current:  $46 \text{ mA}$   
 Avg. C/A Count Ratio:  $0.986:1$   
 Num. Data Pts:  $48 \text{ (Tests 305 to 352)}$   
 Time Duration:  $23 \text{ Hrs., } 30 \text{ Min.}$

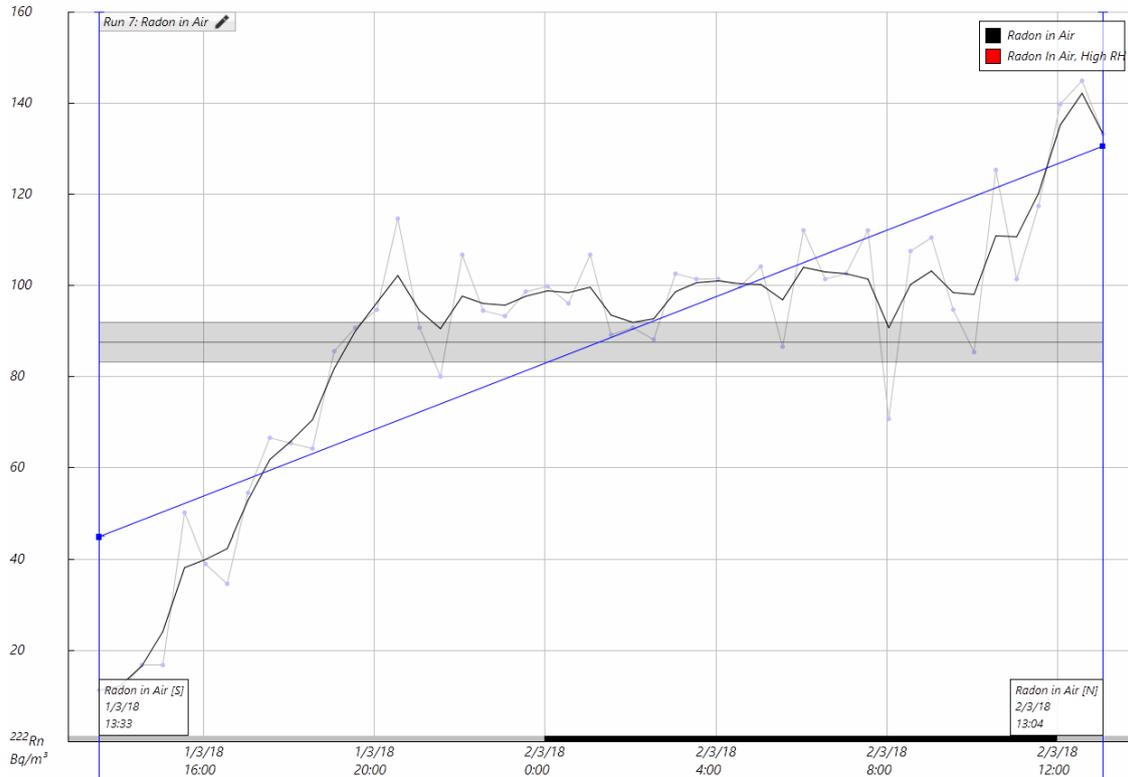
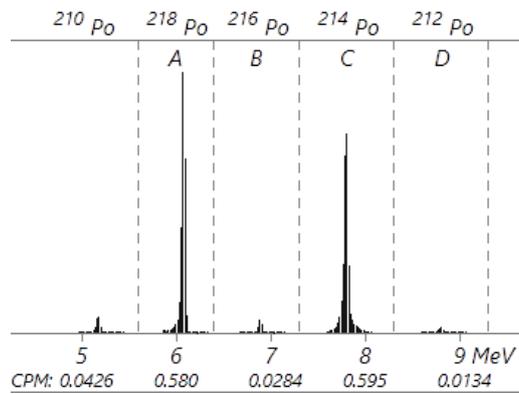
## Anexo 5. Análisis concentración de radón - Museo de la Catedral Habitación 3

Avg. Radon In Air:  $87.5 \pm 4.4 \text{ Bq/m}^3$   
 Selection Slope:  $+3.61 \text{ (Bq/m}^3\text{)/Hr.}$   
 Avg. Air Temp:  $20.4^\circ\text{C}$   
 Avg. RH:  $5.65\%$   
 Avg. Leakage Current:  $0.00$   
 Avg. Pump Current:  $51 \text{ mA}$   
 Avg. C/A Count Ratio:  $1.03:1$   
 Num. Data Pts:  $48 \text{ (Tests 113 to 160)}$   
 Time Duration:  $23 \text{ Hrs., } 31 \text{ Min.}$

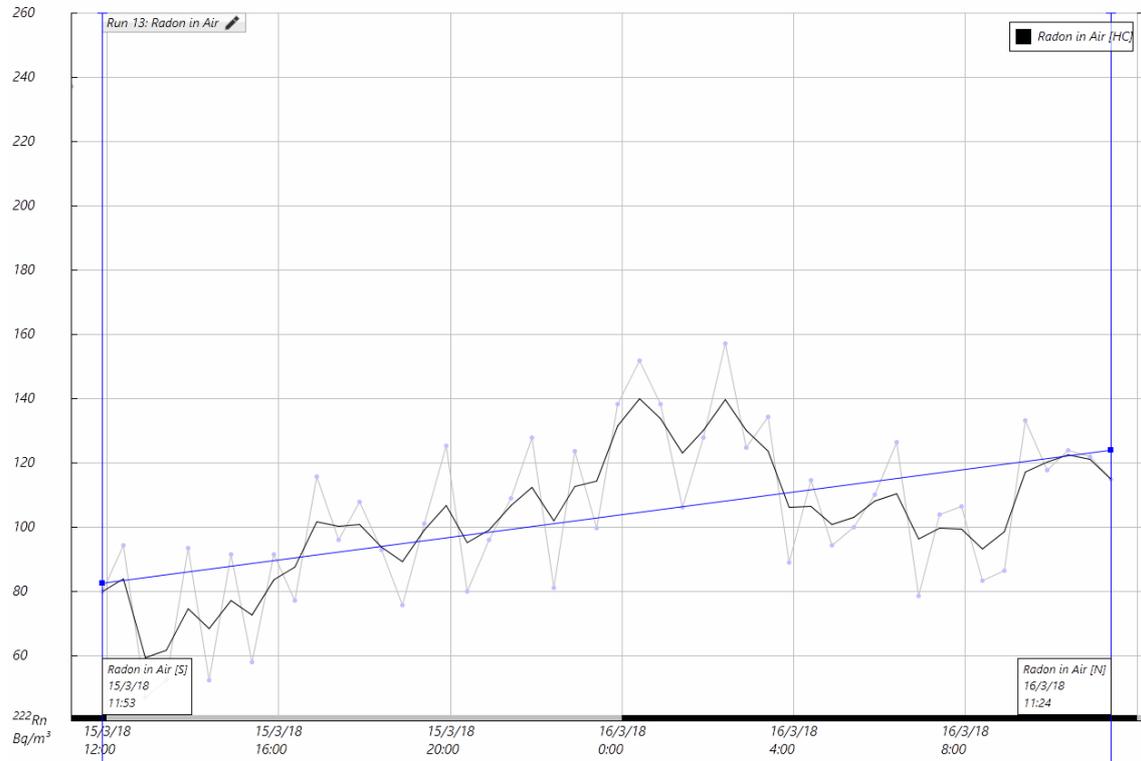
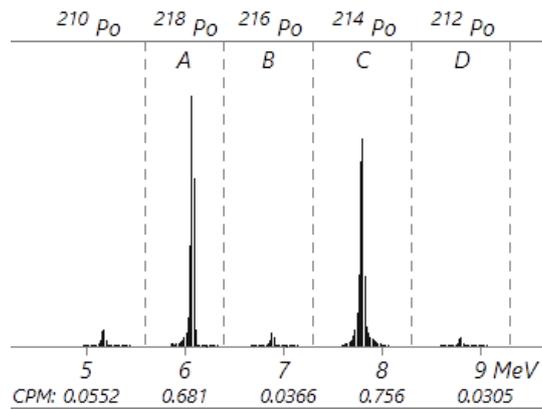
## Anexo 6. Análisis concentración de radón - Museo de la Catedral Habitación 4

Avg. Radon In Air:  $103 \pm 5 \text{ Bq/m}^3$

Selection Slope:  $+1.75 (\text{Bq/m}^3)/\text{Hr.}$

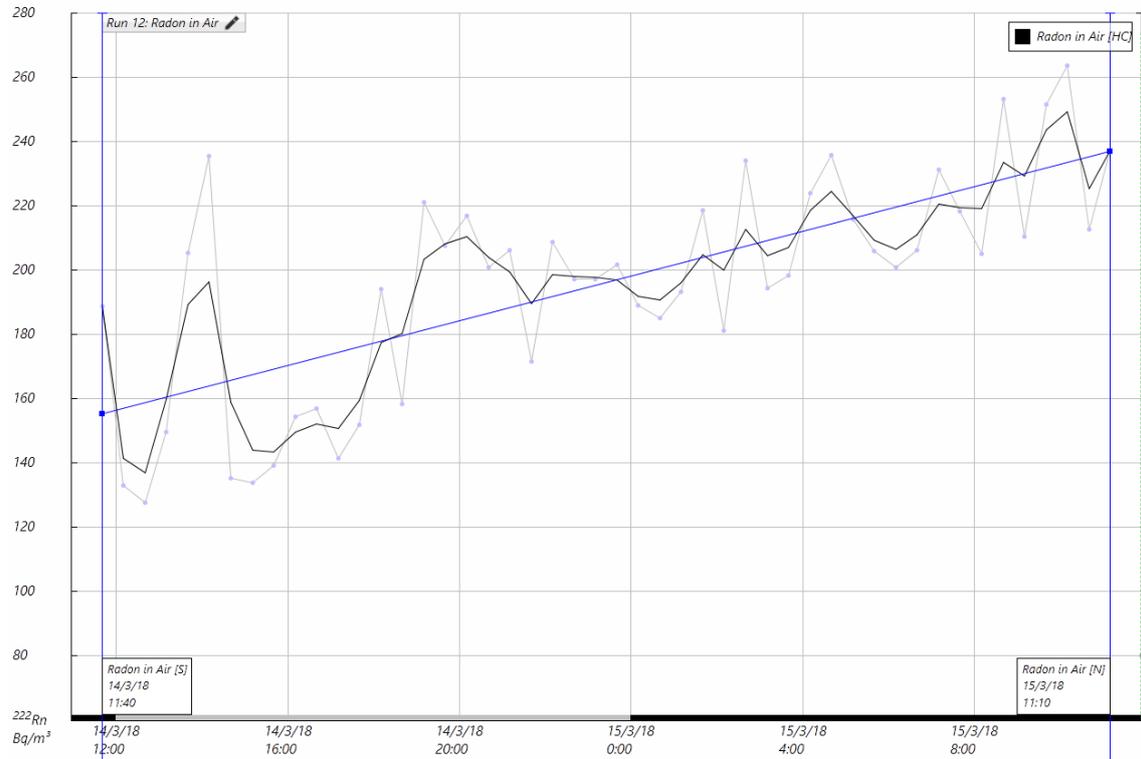
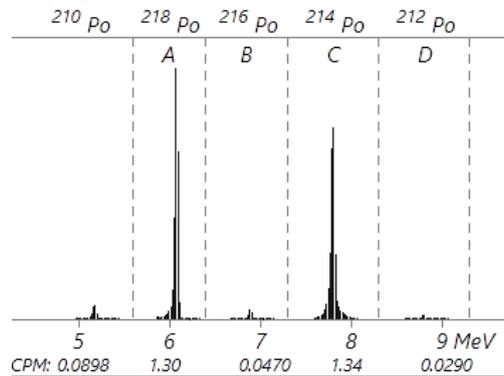
## Anexo 7. Análisis concentración de radón - Museo de la Catedral Habitación 6

Avg. Radon In Air:  $196 \pm 7 \text{ Bq/m}^3$   
 Selection Slope:  $+3.47 \text{ (Bq/m}^3\text{)/Hr.}$   
 Avg. Air Temp:  $19.6^\circ\text{C}$   
 Avg. RH:  $4.17\%$   
 Avg. Leakage Current:  $0.00$   
 Avg. Pump Current:  $58 \text{ mA}$   
 Avg. C/A Count Ratio:  $1.03:1$   
 Num. Data Pts:  $48 \text{ (Tests 353 to 400)}$   
 Time Duration:  $23 \text{ Hrs., } 30 \text{ Min.}$

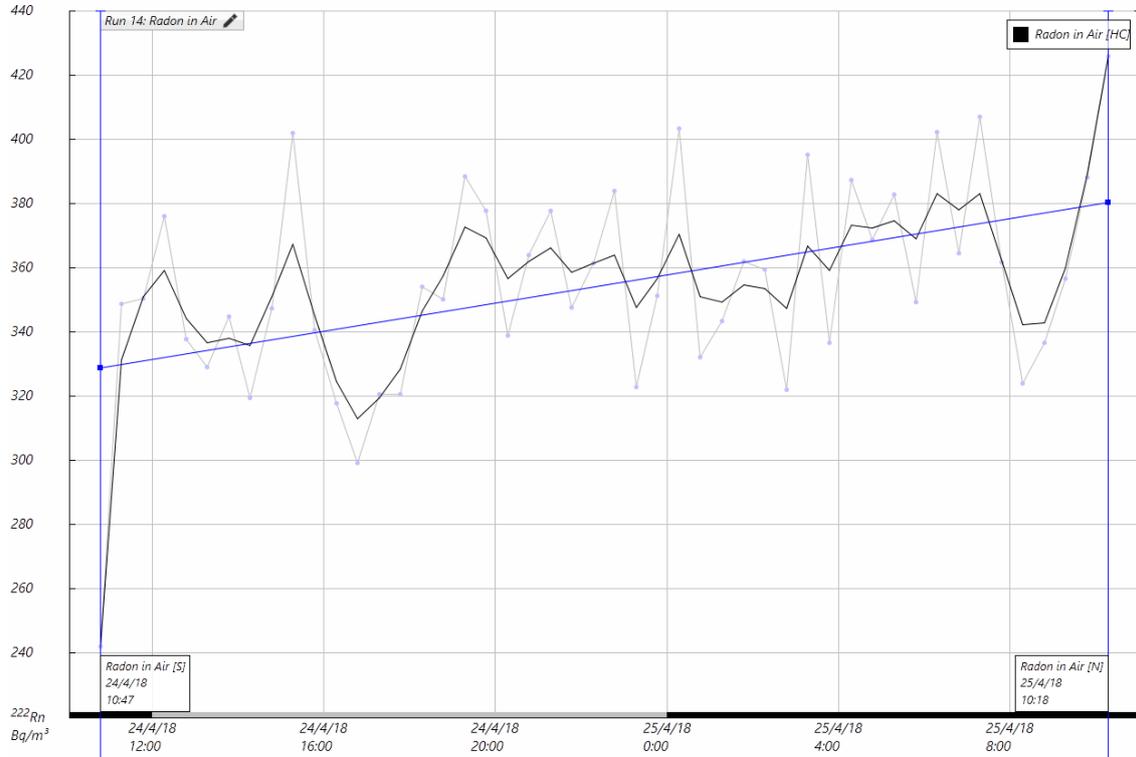
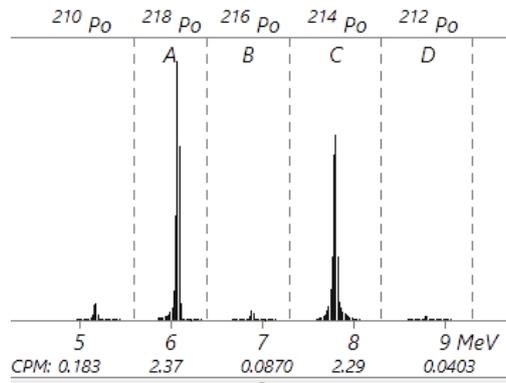
## Anexo 8. Análisis concentración de radón - Iglesia San Francisco Habitación Reservas 1

Avg. Radon In Air:  $354 \pm 9 \text{ Bq/m}^3$   
 Selection Slope:  $+2.19 (\text{Bq/m}^3)/\text{Hr.}$   
 Avg. Air Temp:  $17.9^\circ\text{C}$   
 Avg. RH:  $5.38\%$   
 Avg. Leakage Current:  $0.00$   
 Avg. Pump Current:  $52 \text{ mA}$   
 Avg. C/A Count Ratio:  $0.968:1$   
 Num. Data Pts:  $48$  (Tests 449 to 496)  
 Time Duration:  $23 \text{ Hrs., } 31 \text{ Min.}$

Los datos de concentración media de radón más alta se encontró fue de 354 Bq/m<sup>3</sup> correspondiente a la Habitación de Reservas #1, estos datos se relacionan a estudios realizados por Nastro et al. (2016), realizados en Italia en la ciudad San Giovanni in Fiore, se encontró concentraciones de radón de 115.22 Bq/m<sup>3</sup> en la Iglesia Padri Cappuccini que fue construida en el año de 1639 corroborando la existencia de este gas. Por otro lado, también se realizaron estudios de radón en la ciudad de México por Espinosa et al. (2009), donde encontraron concentraciones de radón en varias iglesias dado resultados de la Iglesia de El Carmen con 104 Bq/m<sup>3</sup>, en la Iglesia San Juan Bautista 154 y la Iglesia de la Cochita 142.75 Bq/m<sup>3</sup>, relacionando los materiales de construcción siendo similares a los usados en la Iglesia de San Francisco y su edad de construcción de la Iglesias de la ciudad de México se efectuó desde el siglo XVI.

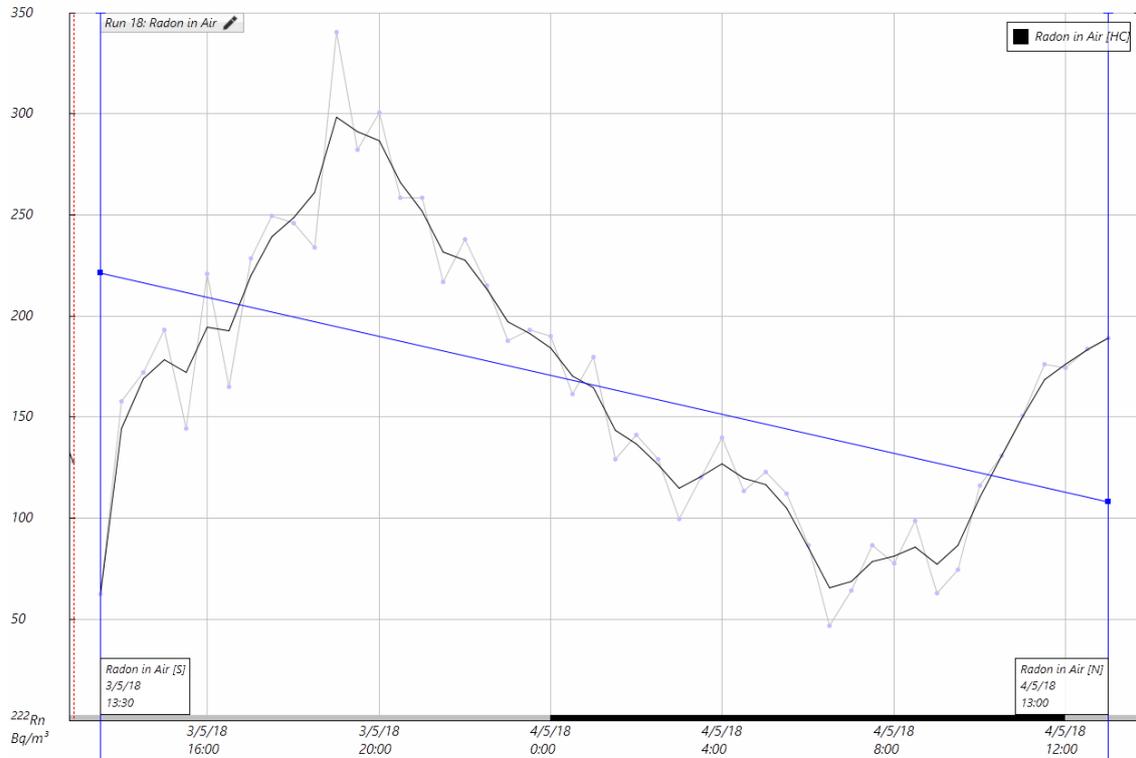
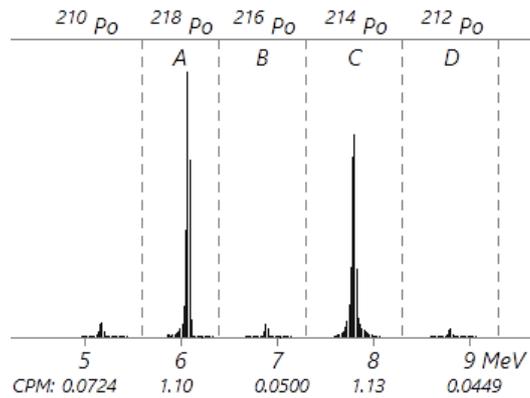
## Anexo 9. Análisis concentración de radón - Iglesia San Francisco Habitación Reservas 2

*Avg. Radon In Air:  $165 \pm 6 \text{ Bq/m}^3$*

*Selection Slope:  $-4.82 (\text{Bq/m}^3)/\text{Hr.}$*

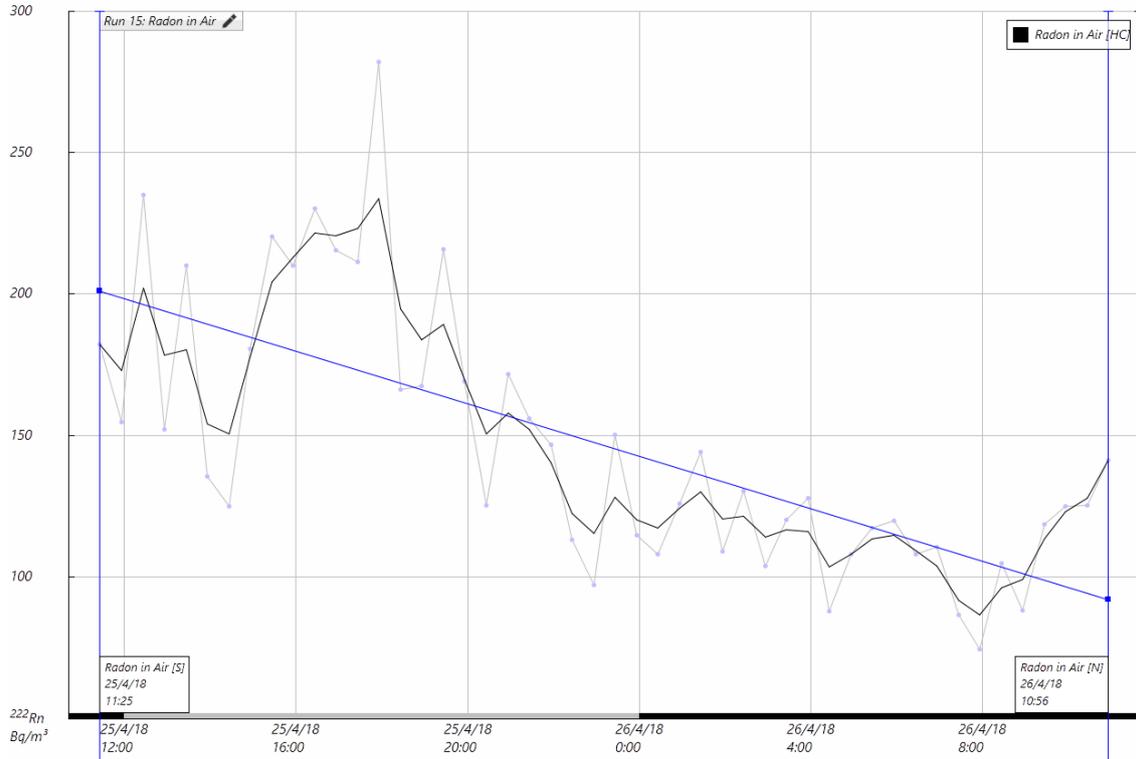
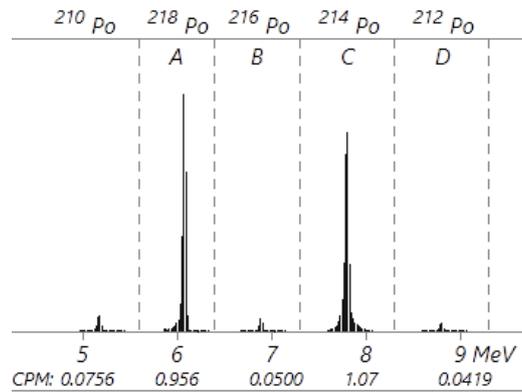
## Anexo 10. Análisis concentración de radón - Iglesia San Francisco Bóveda 2

Avg. Radon In Air:  $146 \pm 6 \text{ Bq/m}^3$   
 Selection Slope:  $-4.63 (\text{Bq/m}^3)/\text{Hr.}$   
 Avg. Air Temp:  $17.1^\circ\text{C}$   
 Avg. RH:  $4.13\%$   
 Avg. Leakage Current:  $0.00$   
 Avg. Pump Current:  $60 \text{ mA}$   
 Avg. C/A Count Ratio:  $1.12:1$   
 Num. Data Pts:  $48$  (Tests 497 to 544)  
 Time Duration:  $23 \text{ Hrs., } 31 \text{ Min.}$

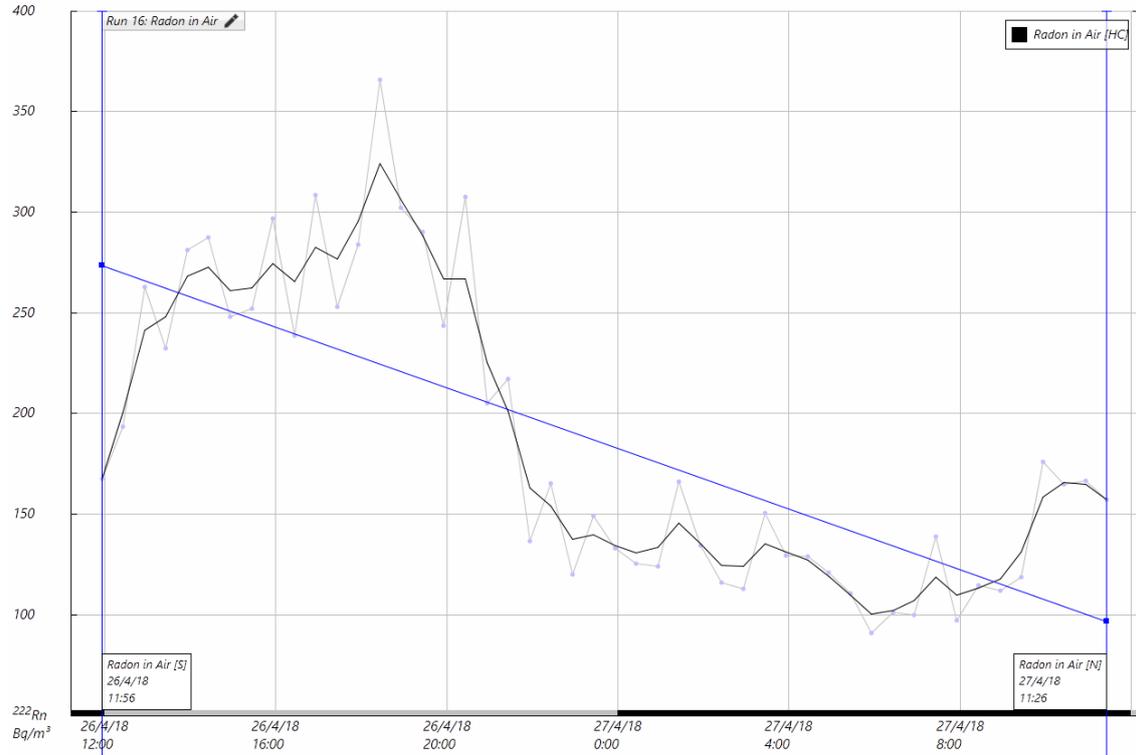
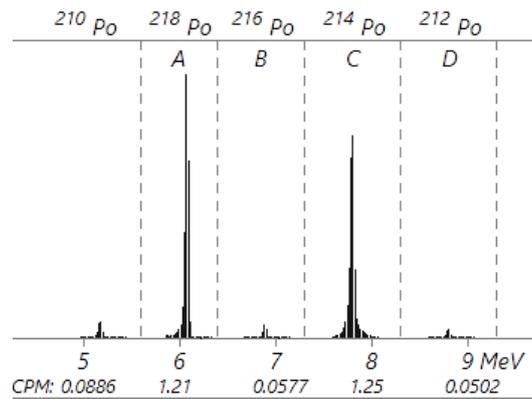
## Anexo 11. Análisis concentración de radón - Iglesia San Francisco Bóveda 3

Avg. Radon In Air:  $185 \pm 7 \text{ Bq/m}^3$   
 Selection Slope:  $-7.54 (\text{Bq/m}^3)/\text{Hr.}$   
 Avg. Air Temp:  $17.1^\circ\text{C}$   
 Avg. RH:  $4.00\%$   
 Avg. Leakage Current:  $0.00$   
 Avg. Pump Current:  $60 \text{ mA}$   
 Avg. C/A Count Ratio:  $1.03:1$   
 Num. Data Pts:  $48$  (Tests 545 to 592)  
 Time Duration:  $23 \text{ Hrs., } 30 \text{ Min.}$

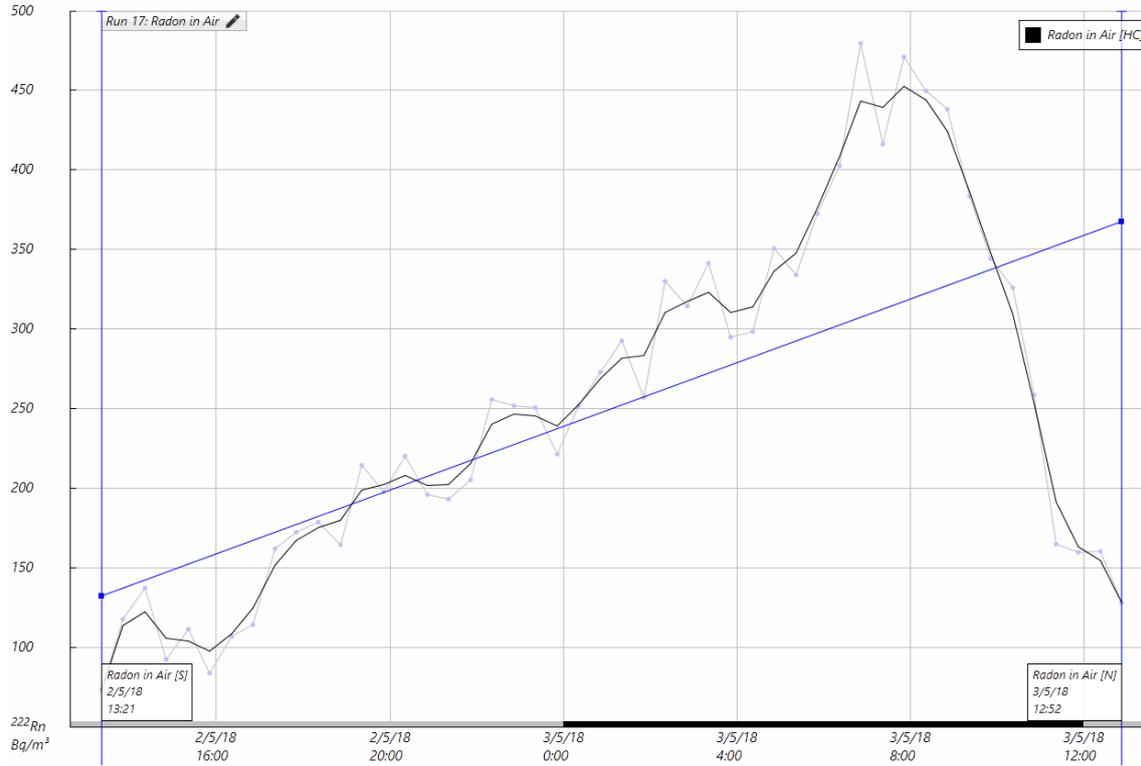
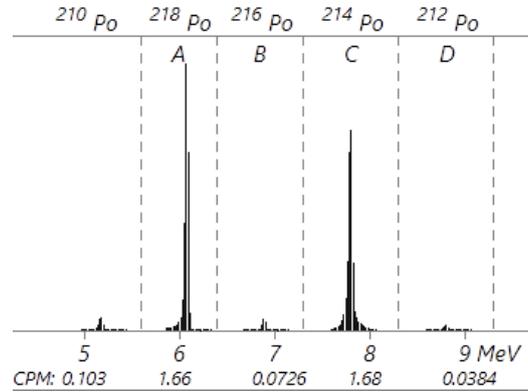
## Anexo 12. Análisis concentración de radón - Iglesia San Francisco Bóveda 4

Avg. Radon In Air:  $250 \pm 8 \text{ Bq/m}^3$   
 Selection Slope:  $+10.0 \text{ (Bq/m}^3\text{)}/\text{Hr.}$   
 Avg. Air Temp:  $17.3^\circ\text{C}$   
 Avg. RH:  $5.21\%$   
 Avg. Leakage Current:  $0.00$   
 Avg. Pump Current:  $56 \text{ mA}$   
 Avg. C/A Count Ratio:  $1.01:1$   
 Num. Data Pts:  $48 \text{ (Tests 593 to 640)}$   
 Time Duration:  $23 \text{ Hrs., } 31 \text{ Min.}$

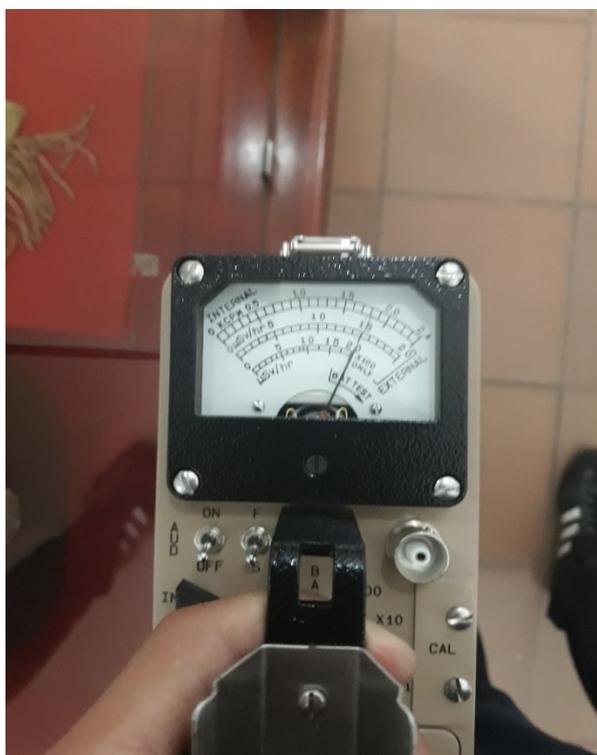
**Anexo 25.** Medición con el equipo LUDLUM modelo 3-97 / 44-38 - Museo de la Catedral.

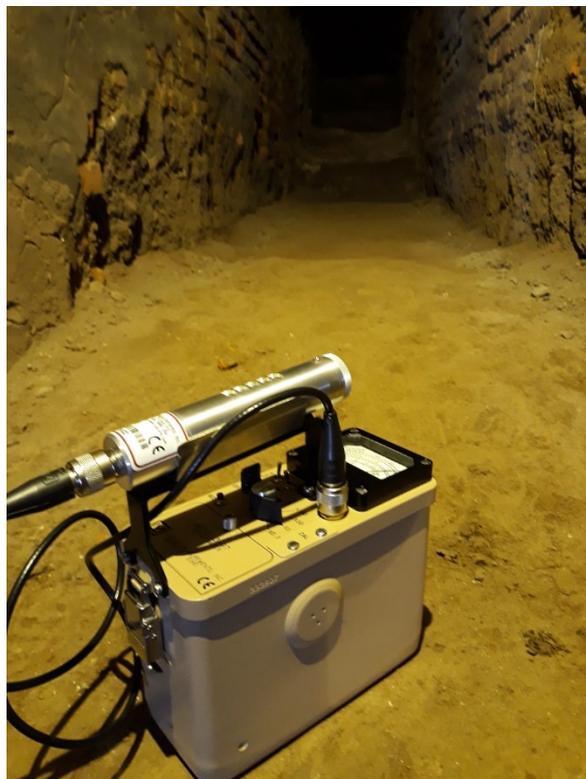
**Anexo 33.** Medición con el equipo LUDLUM modelo 3-97 / 44-38 – Iglesia de la Catedral.

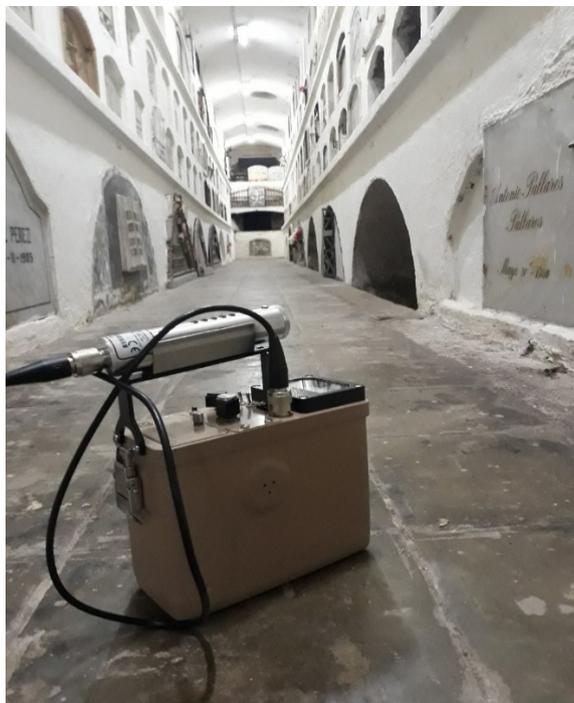
**Anexo 39.** Medición con el equipo LUDLUM modelo 3-97 / 44-38 – Iglesia de San Francisco.
