EVALUACIÓN DE LA CONCENTRACIÓN DE RADÓN ( $Rn-222$ ) EN  
EDIFICACIONES DEL CENTRO HISTÓRICO DE QUITO

Bryan Steven Cuenca Espinosa

2018

Trabajo de Titulación presentado en conformidad con los requisitos  
establecidos para optar por el título de Ingeniero Ambiental en Prevención y  
Remediación

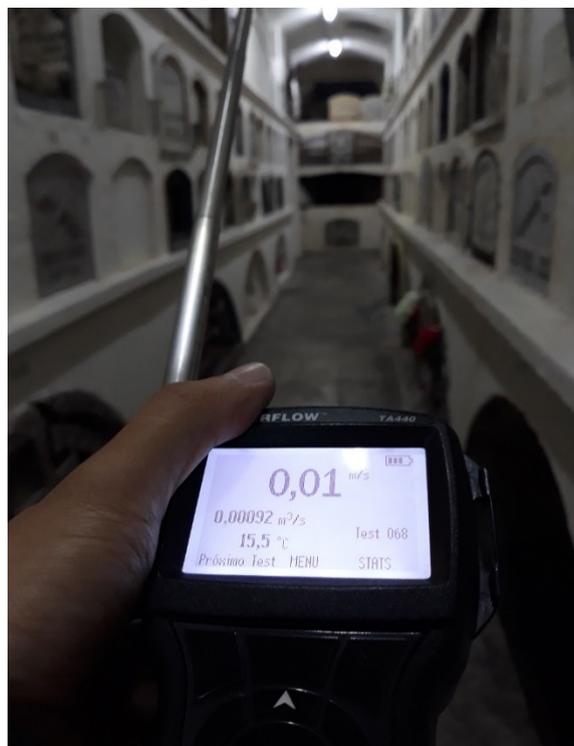
**Anexo 40.** Medición con el equipo AirFlow.

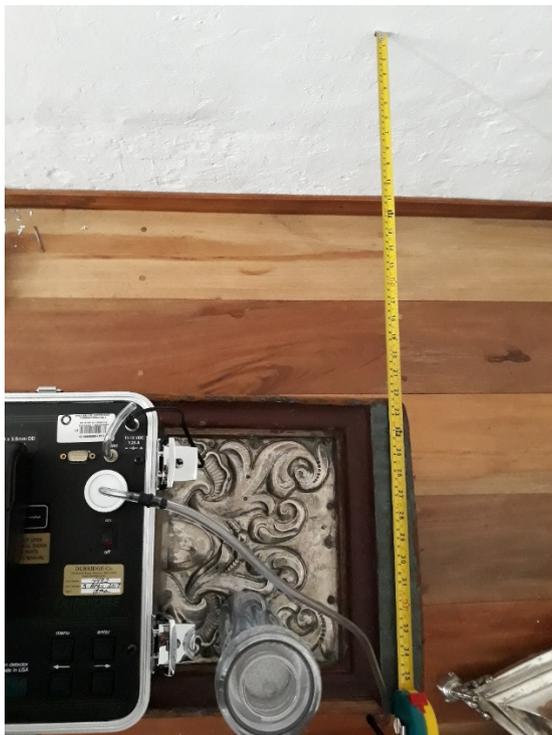
**Anexo 41.** Parámetros de distancia para el monitoreo.

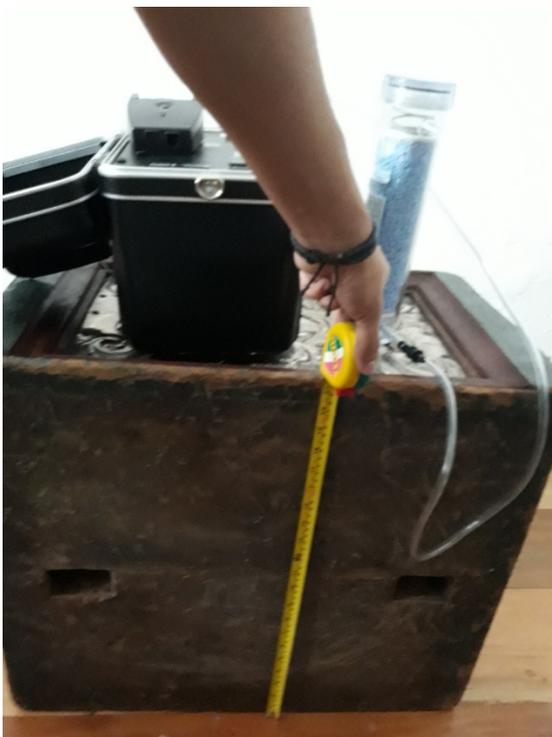
**Anexo 42.** Parámetros de altura para el monitoreo.
