**GUÍA PARA LA RECONSTRUCCIÓN Y REHABILITACIÓN DE LA
INFRAESTRUCTURA COMUNAL EN DESUSO EN EL BARRIO DE PISULÍ
AL NORTE DE LA CIUDAD DE QUITO.**

**Trabajo de titulación presentado en conformidad con los requisitos
establecidos para optar por el título de Técnico Superior en Obra Civil.**

**Autor
Adrián Estefano Tejada Larrea**

**Año
2019**

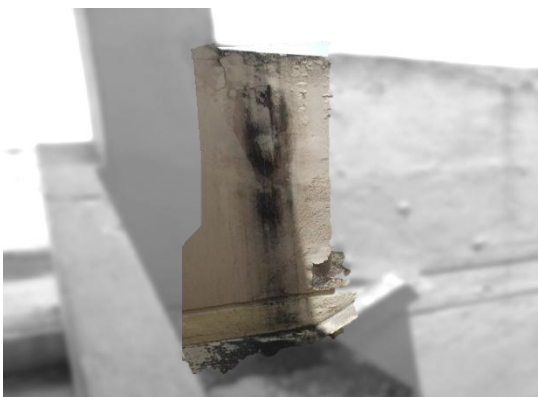
Figura 81. Ensuciamiento por lavado diferencial

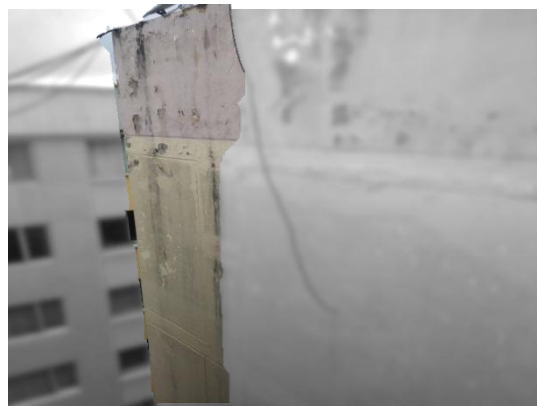
Figura 82. Ensuciamiento por lavado diferencial

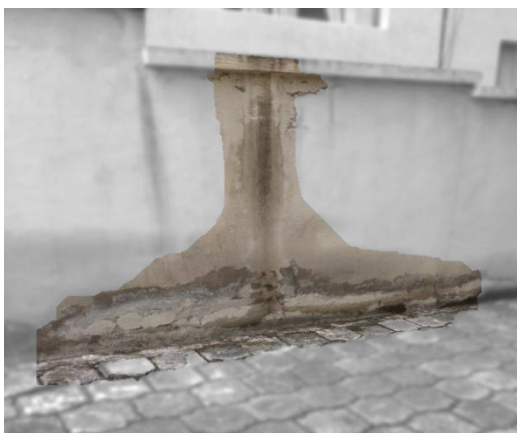
Figura 83. Ensuciamiento por lavado diferencial.

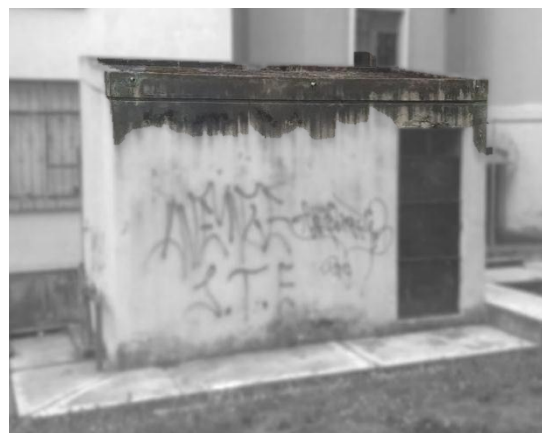
Figura 84. Ensuciamiento por lavado diferencial.

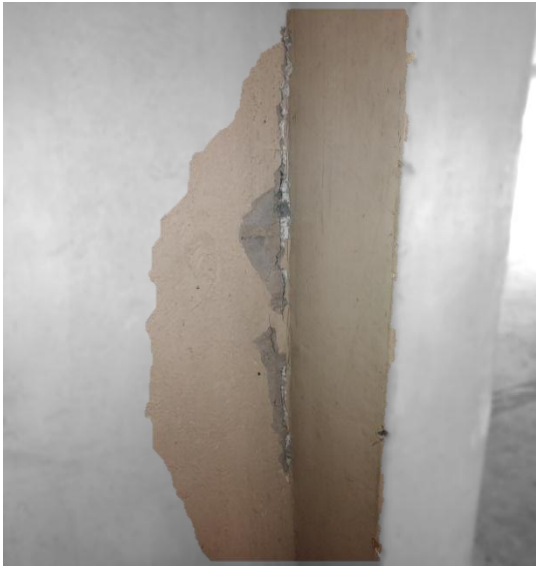
Figura 90. Ejemplo de Fisura.

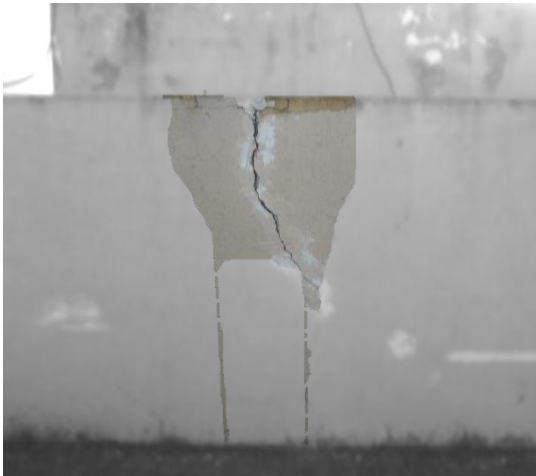
Figura 92. Ejemplo de Grieta.

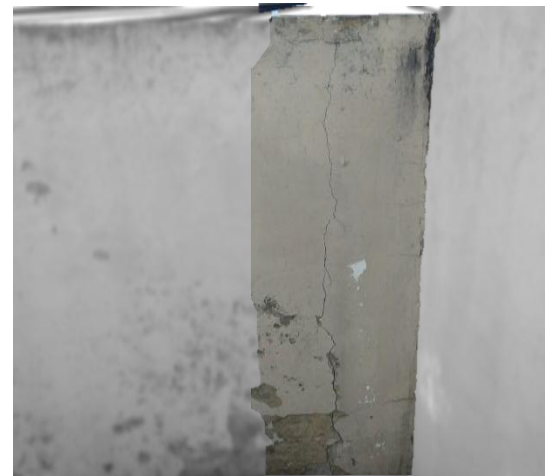
Figura 93. Ejemplo de fisura.

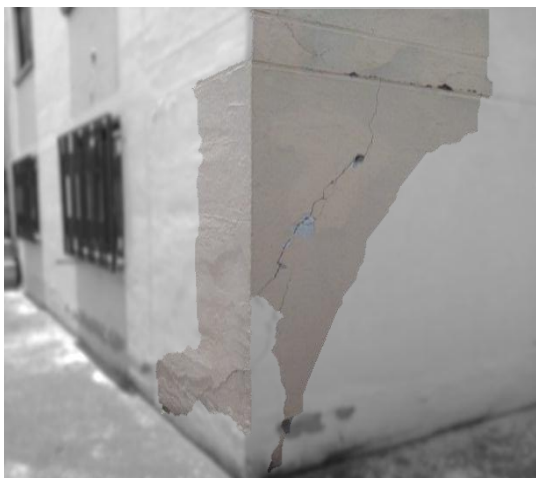
Figura 94. Ejemplo de fisura.

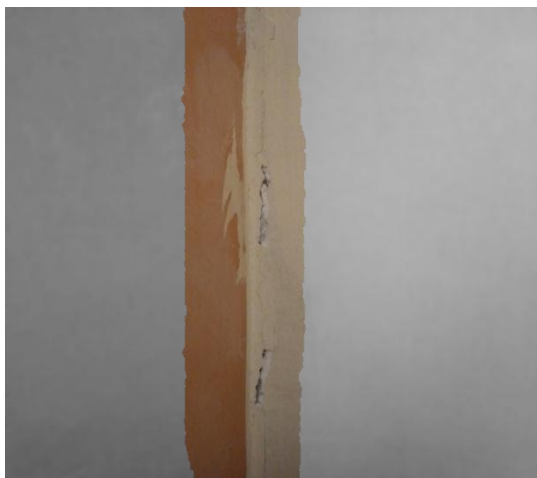
Figura 95. Ejemplo de Fisuras.

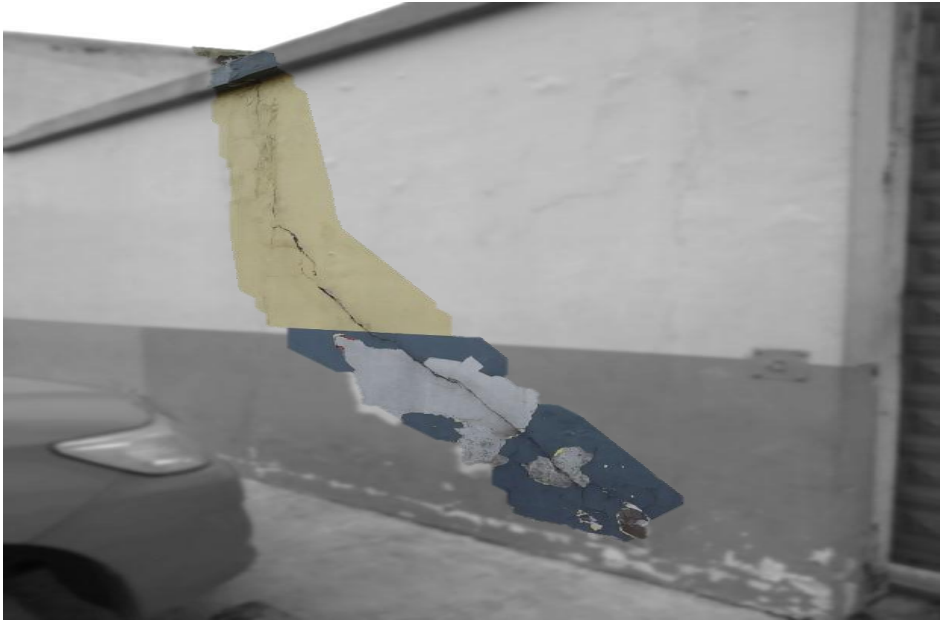
Figura 96. Ejemplo de Grieta.

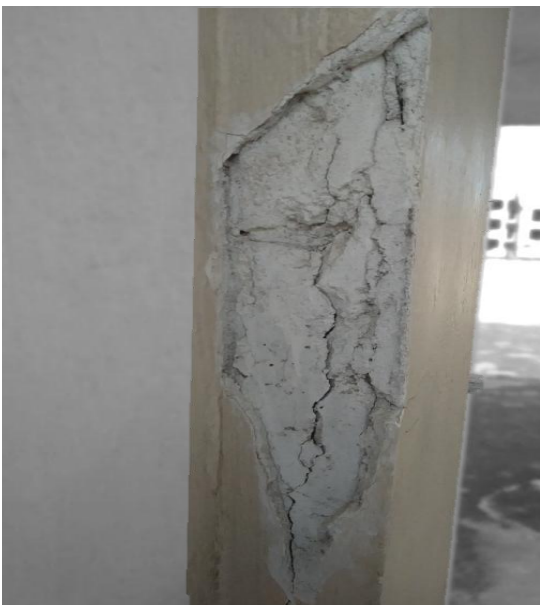
Figura 97. Desprendimiento y agrietamiento.

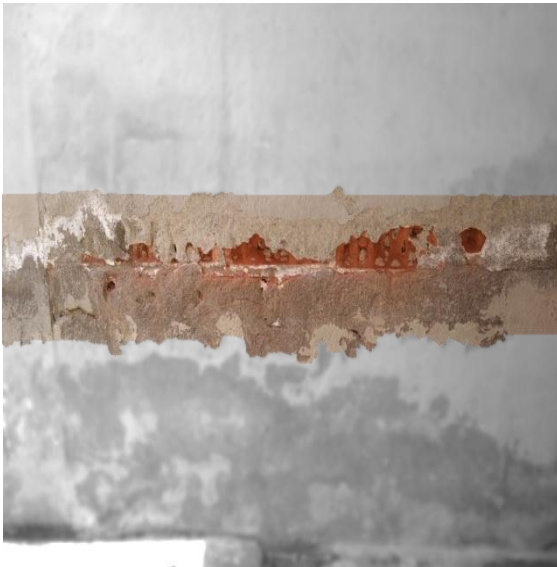
Figura 104. Erosión en una pared.

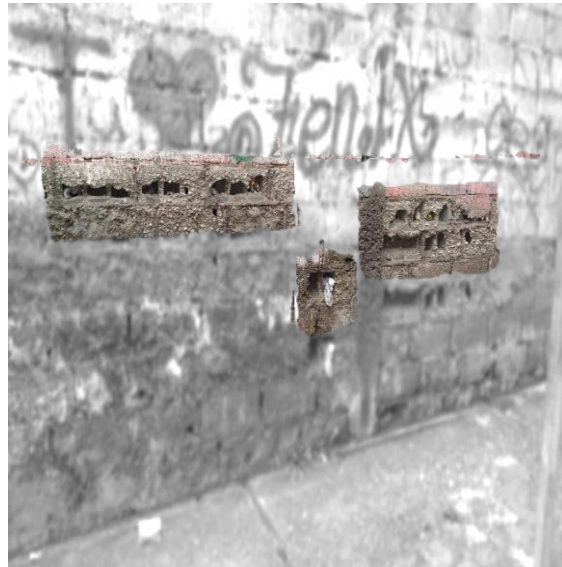
Figura 105. Erosión en una pared.

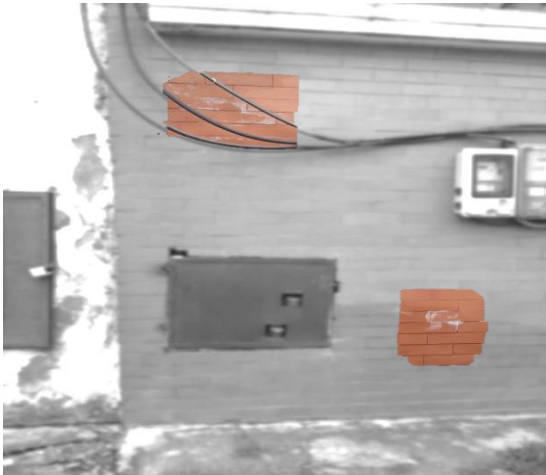
Figura 106. Eflorescencia en fachaleta.

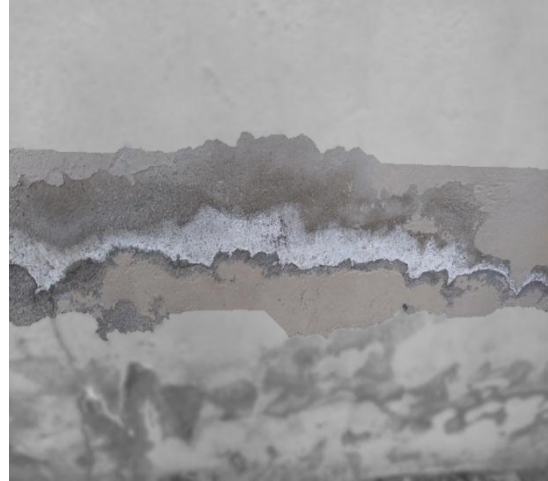
Figura 107. Eflorescencia en pared.

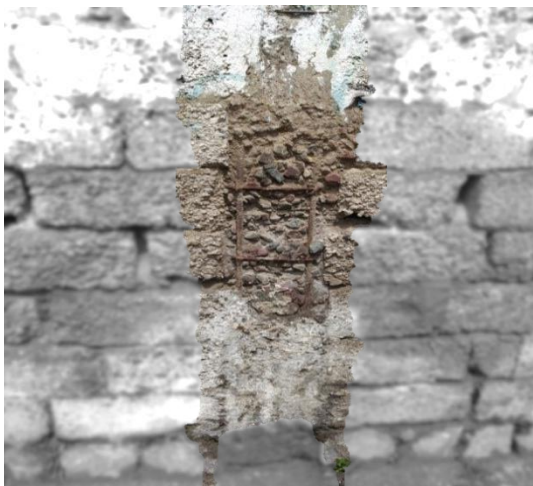
Figura 108. Corrosión en hierro.

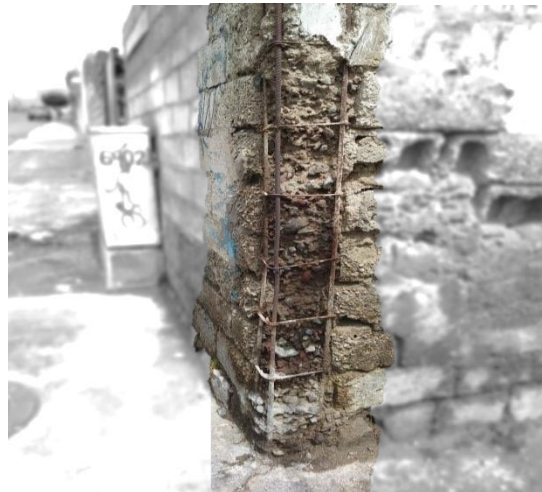
Figura 109. Corrosión en hierro.

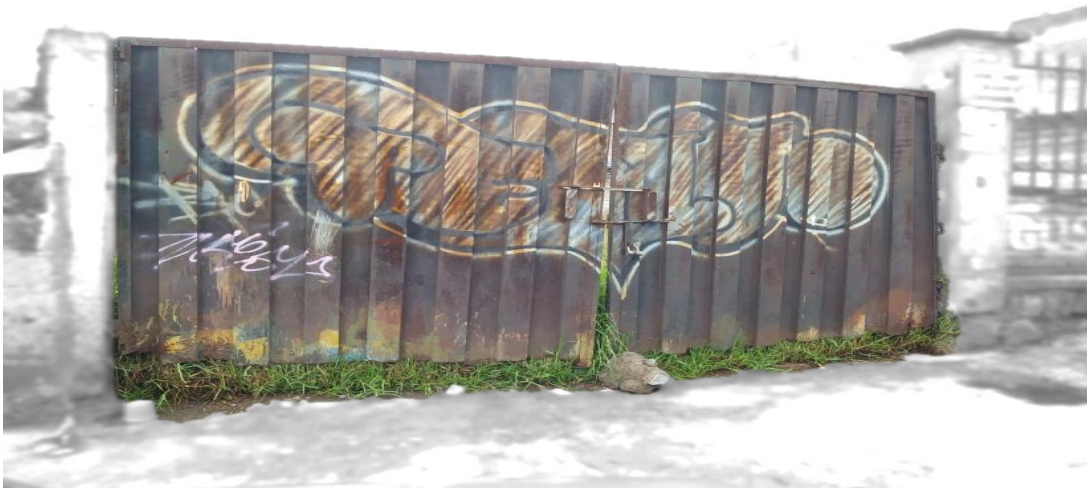
Figura 110. Ejemplo de Puerta Oxidada.

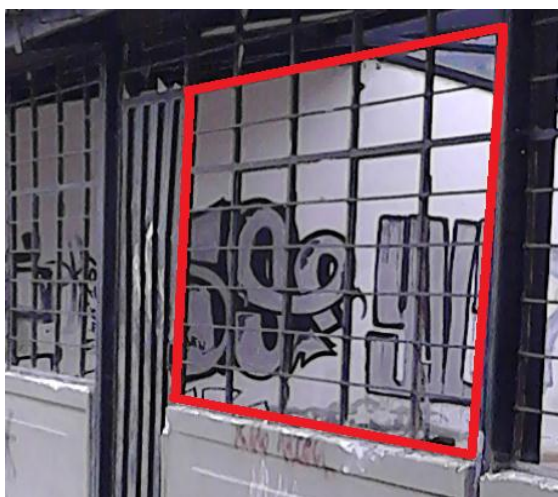
Figura 190. Estructura a ser retirada.

- 2) Uno de los 3 ventanales (pared 1 ver figura 148), sufrirá el corte de 1,175m cm de la estructura, rellenando el hueco dejado por el corte con bloque reduciendo su longitud, teniendo como función el ingreso de luz natural durante el día, ya que aquí se ubicaran los nuevas instalaciones sanitarias lo cual dejara un total de 5 ventanas de 0,3 x 0,585m con vidrio catedral de 3mm.

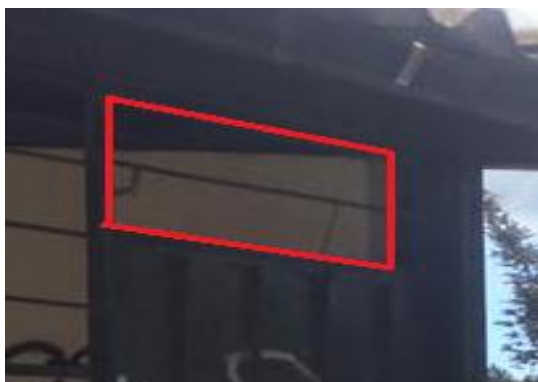
Figura 192. Ventanas de 0,31 x 0,96m.

Figura 193. Terminado final.

Estas ventanas están situadas en la parte superior de las 3 puertas, son las únicas que mantendrán su dimensión original.

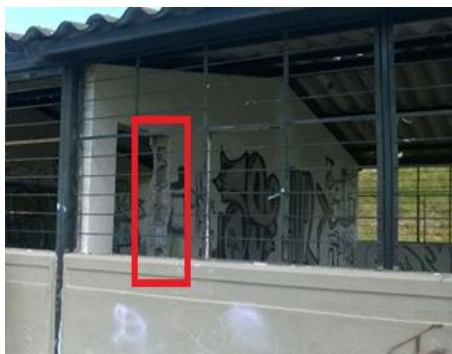
Dentro de la edificación solo existe una pared que separa dos ambientes, el marco del acceso se encuentra erosionado, por esto se procederá a resanar con cemento los bloques rotos para restaurar el marco e instalar puertas de madera ya que ahí se ubicaran los nuevos servicios sanitarios.

Figura 217. Estado actual puerta interna.

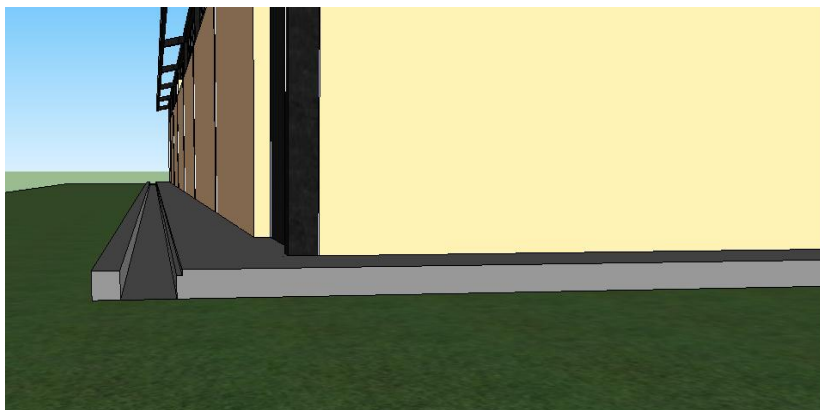
Figura 243. Terminado final veredas.

Las veredas se encuentran despostilladas y con vegetación, por la falta de mantenimiento (ver 5.5. Patologías caso 10 y 11), en este caso se retirara la vegetación y se resanara las partes despostilladas de las veredas.
