“ANÁLISIS DE DAÑOS ESTRUCTURALES Y ARQUITECTÓNICOS DE MUROS PORTANTES DE ADOBE Y LADRILLO MAMBRÓN, LUEGO DEL SISMO OCURRIDO EL 16 DE ABRIL DEL 2016, PARA LA RESTAURACIÓN DE LOS MISMOS, EN EL MONASTERIO SAN JUAN BAUTISTA DE TILIPULO, UBICADO EN LA PROVINCIA DE COTOPAXI, CANTÓN LATACUNGA, CONSIDERADO COMO BIEN PATRIMONIAL”.

Trabajo de Titulación presentado en conformidad con los requisitos establecidos para optar por el título de Tecnólogo En Construcciones Y Domótica.

Pichucho Tipanluisa Diego Omar.  
AUTOR

Año  
2017

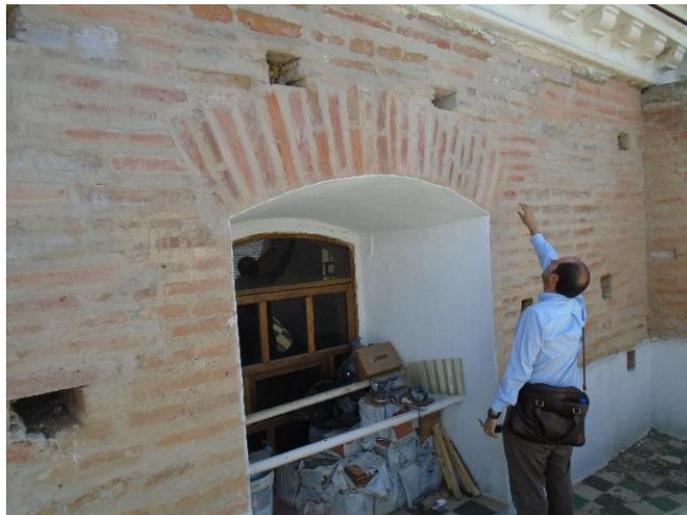
En esta etapa se realizó una visita técnica con el fin de reconocer los daños que sufrieron las estructuras luego del sismo ocurrido en abril del 2016. Se realizó el levantamiento técnico mediante fichas informativas (fichas de diagnóstico y tratamiento) y mediante un álbum fotográfico.

*Figura 10. Primera visita técnica centro cultural metropolitano - Tomado de: Diego Pichucho.*

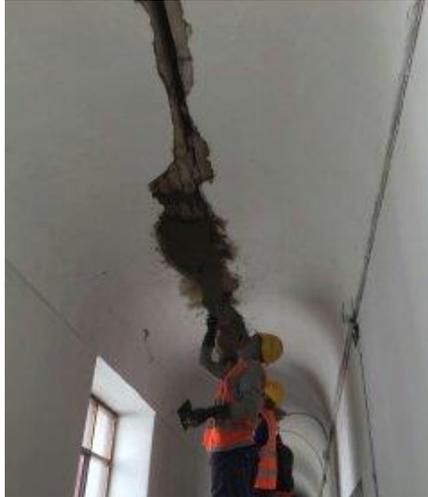
*Figura 11. Resane de fisuras en bóveda principal La compañía. Tomado de: Diego Pichucho*

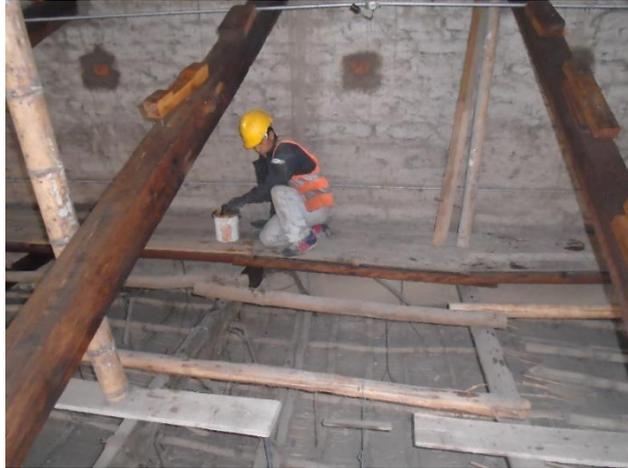
Dentro del proyecto y considerando el concepto de preservación, se detectó que las cerchas de la cubierta estaban contaminada por polilla, por lo que requería una preservación con el fin de evitar el deterioro de los elementos estructurales de madera.

*Figura 13. Preservación de cerchas de madera con preservante kimocide en cubierta convento Santa Clara. - Tomado de: Diego Pichucho*

Para la preservación de ciertos elementos de madera se utiliza varias aditivos preservantes entre ellos los más utilizados el producto químico Kimocide, que se mezcla con diésel para su disolución y posterior aplicación.

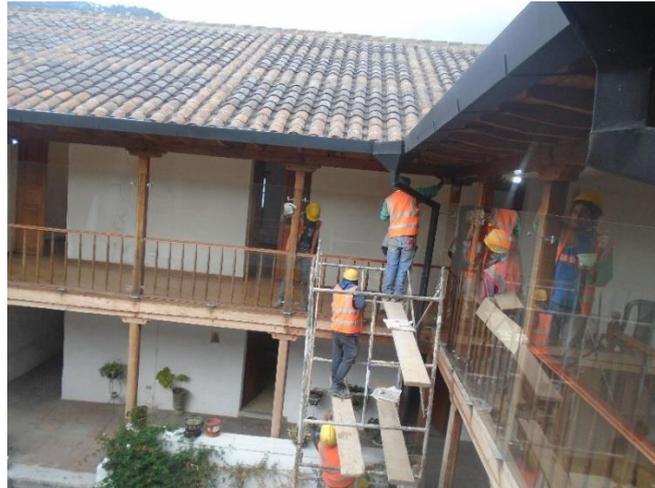
**Figura 14. Mantenimiento de canales y bajantes de agua lluvia para la conservación de aleros de cubierta Convento Santa Clara - Tomado de: Diego Pichucho**

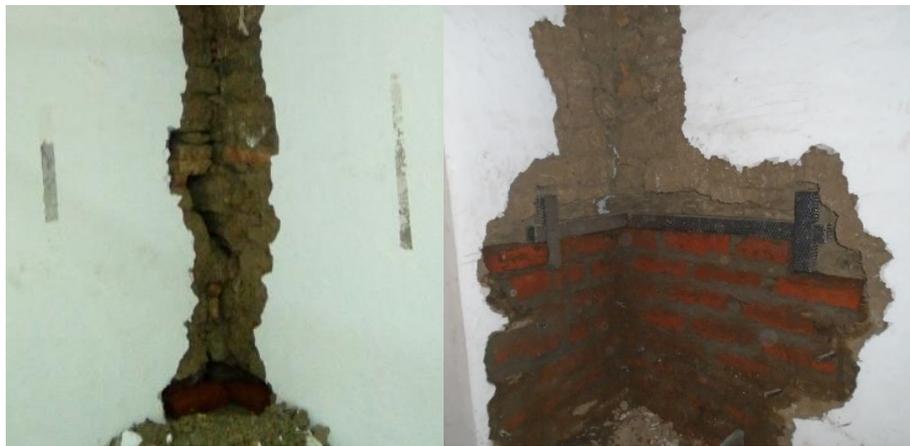
*Figura 16. Descosido de mampostería de adobe y cosido de mampostería de ladrillo en Noviciado Santa Clara. (Mampuestos nuevo de ladrillo) - Tomado de: Diego Pichucho.*

- Relleno de espacios o huecos que amenacen la integridad de la edificación devolviéndole su equilibrio.
- Refuerzo de sectores estructurales en riesgo por medio de embones, y recuperación prudente de ciertos volúmenes que se juzgen técnicamente indispensables.
- Desmontar y volver a montar muros que no puedan ser estabilizados de otra forma por estar en un grado muy avanzado de derrumbamiento o agotamiento de los materiales originales.

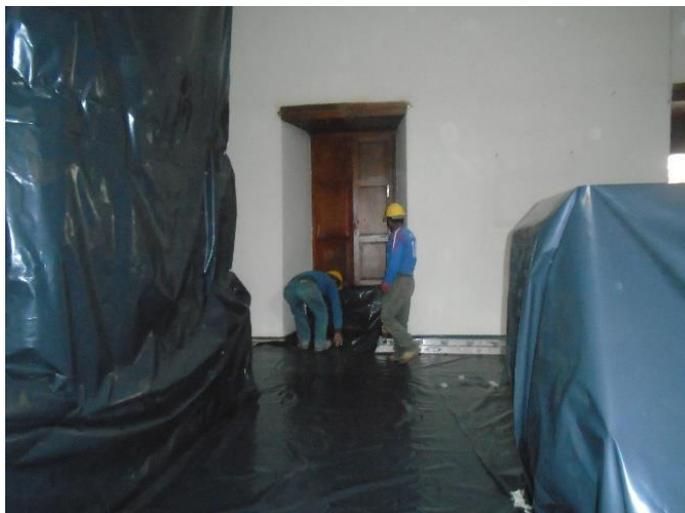
*Figura 50. Protección con polietileno en lugares a intervenir Convento Santa Clara - Tomado de: Diego Pichucho.*

Con el fin de evitar daños en los pisos existentes (entablados y otros) y los bienes muebles (cuadros, bancas, armarios y otro), que se encontraban en los ambientes a intervenir, se realizó protección de los mismos mediante polietileno y cinta maski.

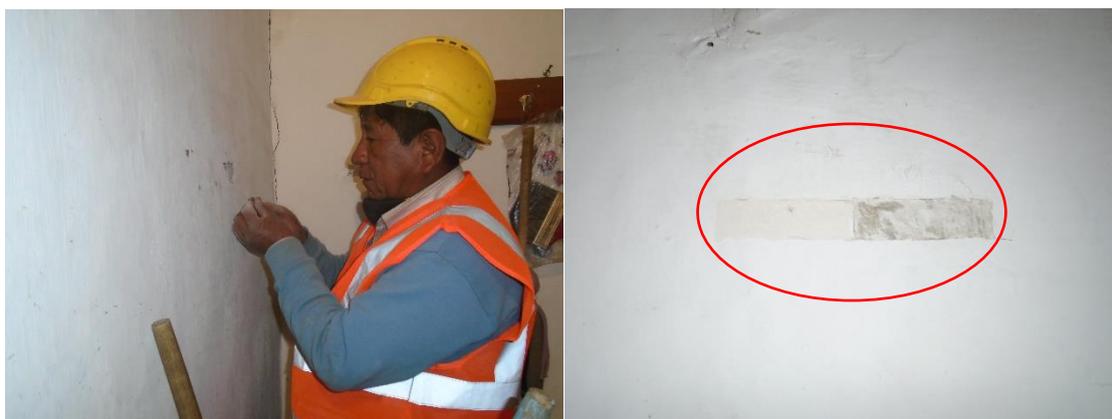
*Figura 51. Calas de prospección de pintura mural, en sitios de intervención Convento Santa Clara - Tomado de: Diego Pichucho.*

El inmueble religioso al tener un alto valor histórico patrimonial, en ciertas áreas se observó pintura mural y como proceso preventivo se realizó calas de prospección de pintura mural en los sitios donde se iban a intervenir.

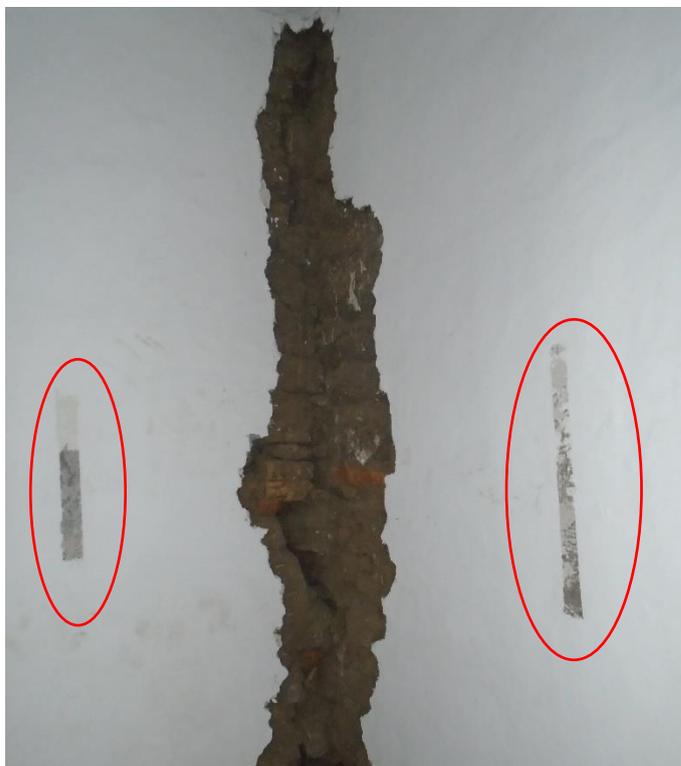
*Figura 52. Calas de prospección de pintura mural, Claustro 1 – Sacristía. Esquina Noroeste Convento Santa Clara - Tomado de: Diego Pichucho.*

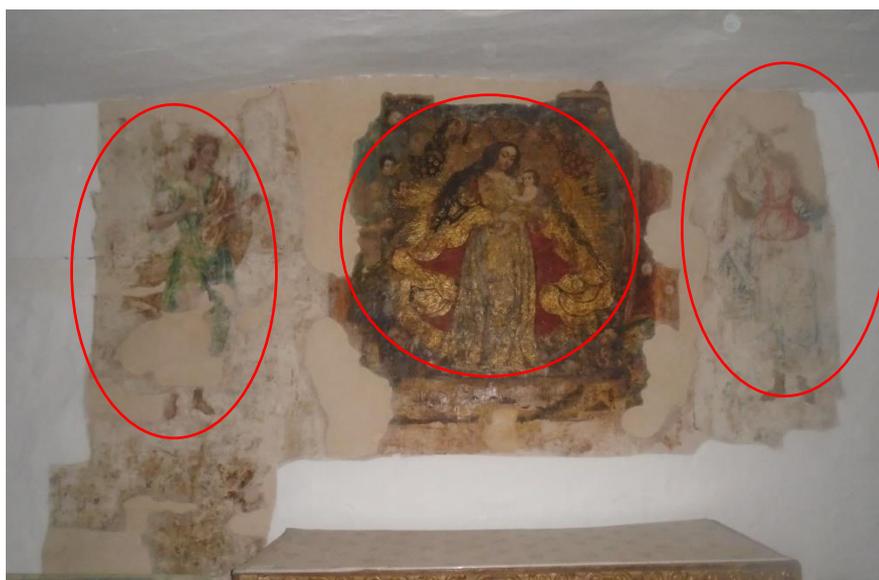
*Figura 53. Pintura mural restaurada en el interior de la iglesia, nave lateral Convento Santa Clara - Tomado de: Diego Pichucho.*

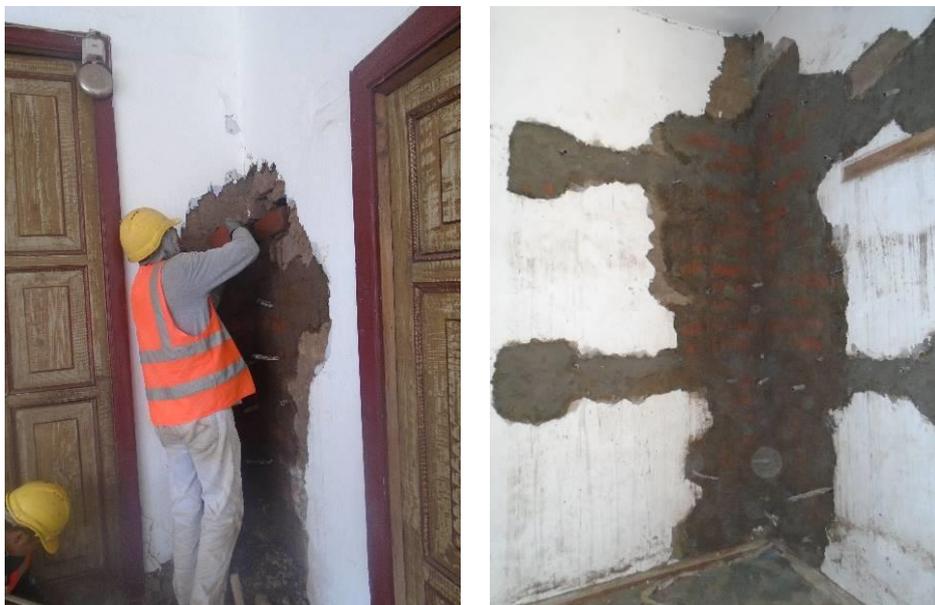
**Figura 56. Descosido de mampostería de adobe y cosido de mampostería de ladrillo Convento Santa Clara - Tomado de: Diego Pichucho.**

Identificado la afectación que poseían estos muros se procedió a realizar el descosido y cosido de los mismos, mediante ladrillo y trabe de los mampuestos entre la unión de los muros principales o de cerramiento con los muros secundarios o muros divisorios. El mortero para el cosido es cemento, arena 1:3.

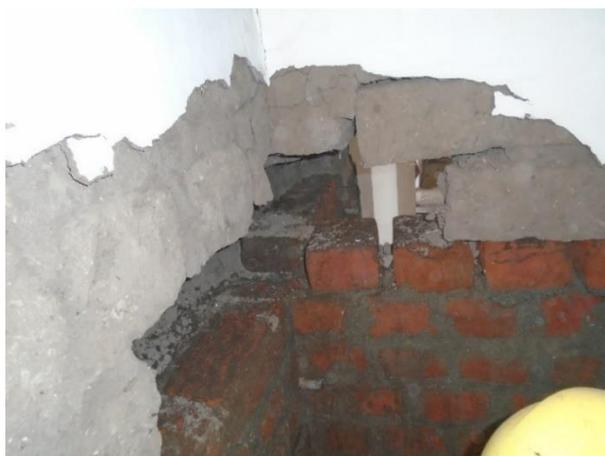
**Figura 57. Trabe de mampostería de ladrillo entre muro principal y muro secundario Convento Santa Clara - Tomado de: Diego Pichucho.**

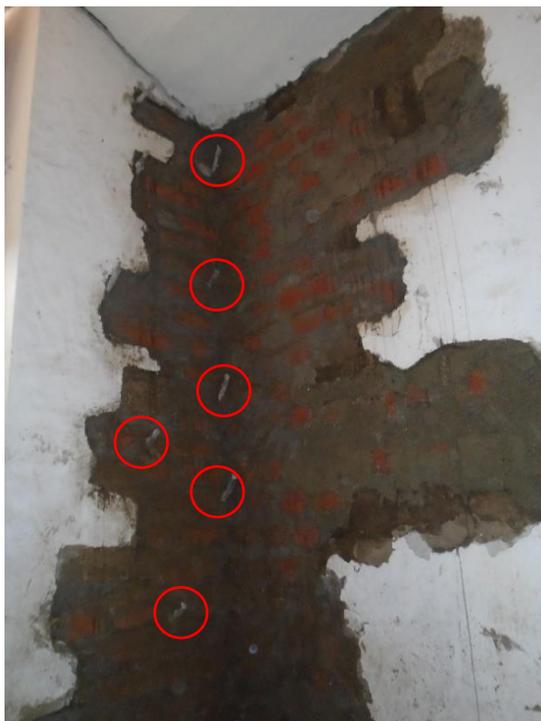
**Figura 58. Colocación de manguerillas en cosido de mampostería de ladrillo Convento Santa Clara - Tomado de: Diego Pichucho.**

En este proceso también se coloca manguerillas que posteriormente serán inyectadas para la consolidación con el cosido y el muro.

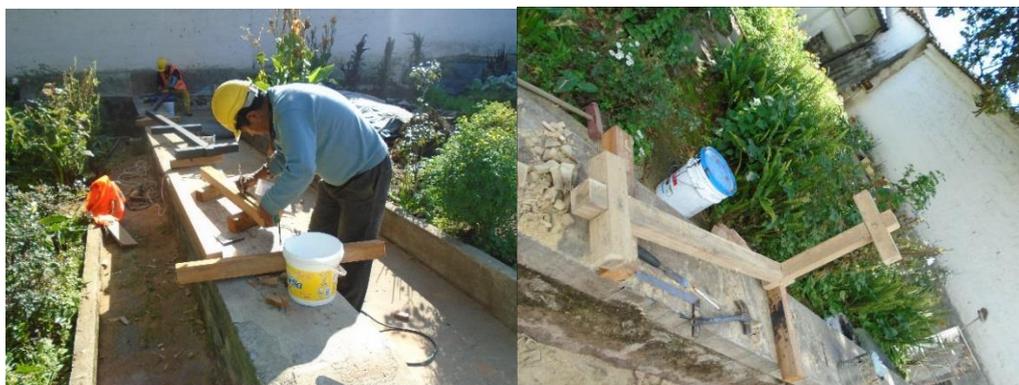
**Figura 59. Llaves de madera de colorado de 7x7 Convento Santa Clara - Tomado de: Diego Pichucho.**

Estos elementos de madera (alfajía de colorado de 7x7), antes de su colocación fueron preservados, recubiertos con pintura asfáltica y con malla de tumbado. Posteriormente fueron colocados a tercios en las esquinas de los muros afectados donde con anterioridad ya se realizaron los cosidos y descosidos. Estos elementos ayudan al amarre entre los muros principales y los muros divisorios. La media de las llaves e madera va a depender del ancho del muro donde se coloque. Es decir si el muro es de 1.20 m. el largo de la llave va a ser de 1.20m.

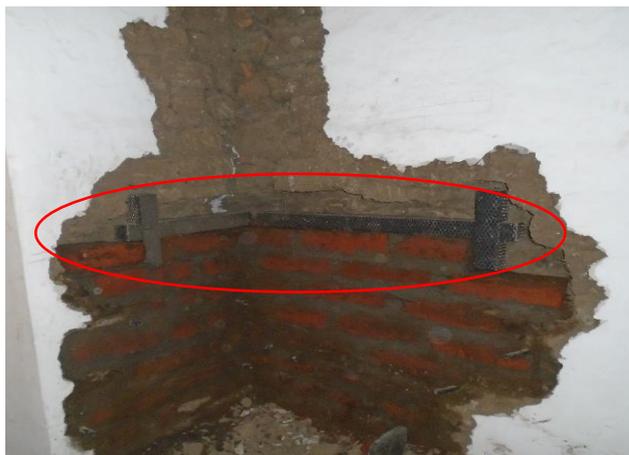
**Figura 60. Llaves de madera de colorado de 7x7 sobre cosido Convento Santa Clara - Tomado de: Diego Pichucho.**

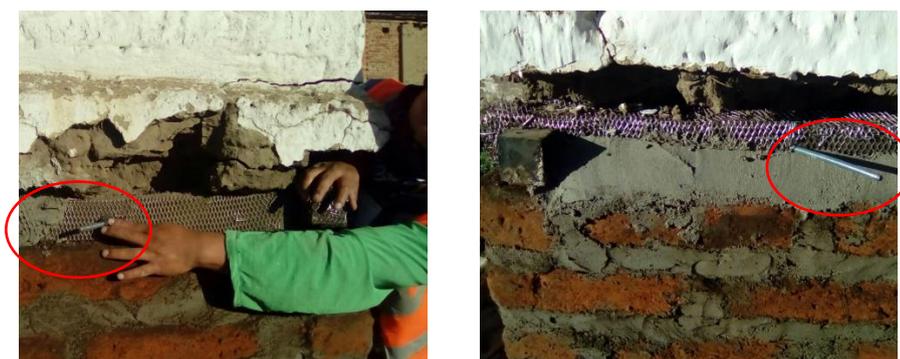
**Figura 61. Reforzamiento con varillas roscadas ambos extremos Convento Santa Clara - Tomado de: Diego Pichucho.**

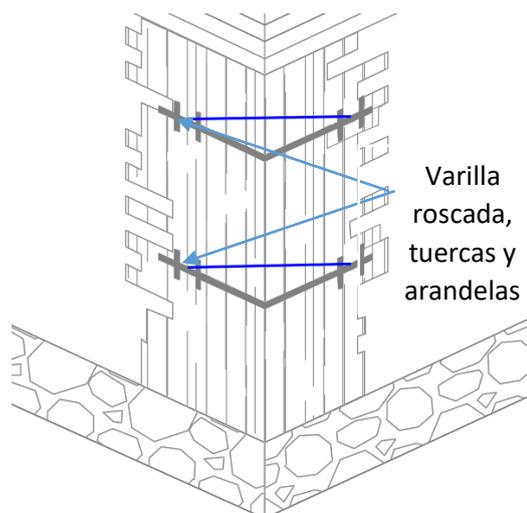
En el muro las llaves de madera fueron sujetadas a sus extremos mediante varilla roscada, tuercas y arandelas.

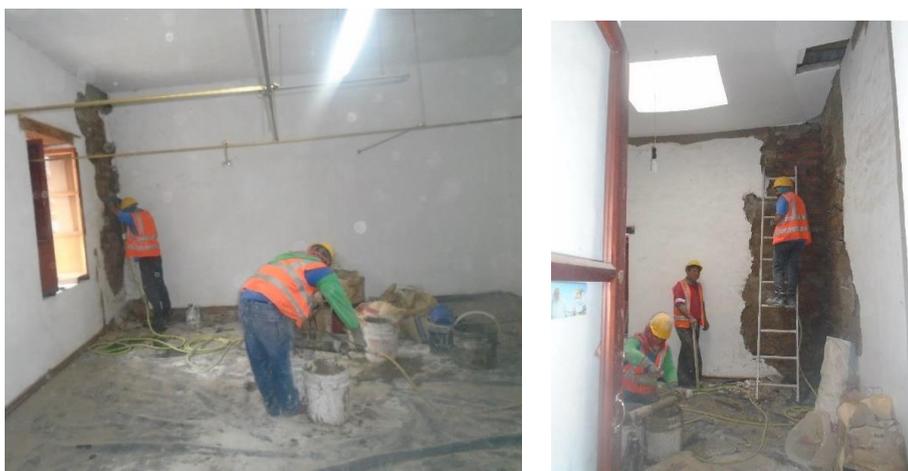
*Figura 62. Inyecciones de reforzamiento en cosidos y llaves de madera Convento Santa Clara - Tomado de: Diego Pichucho.*

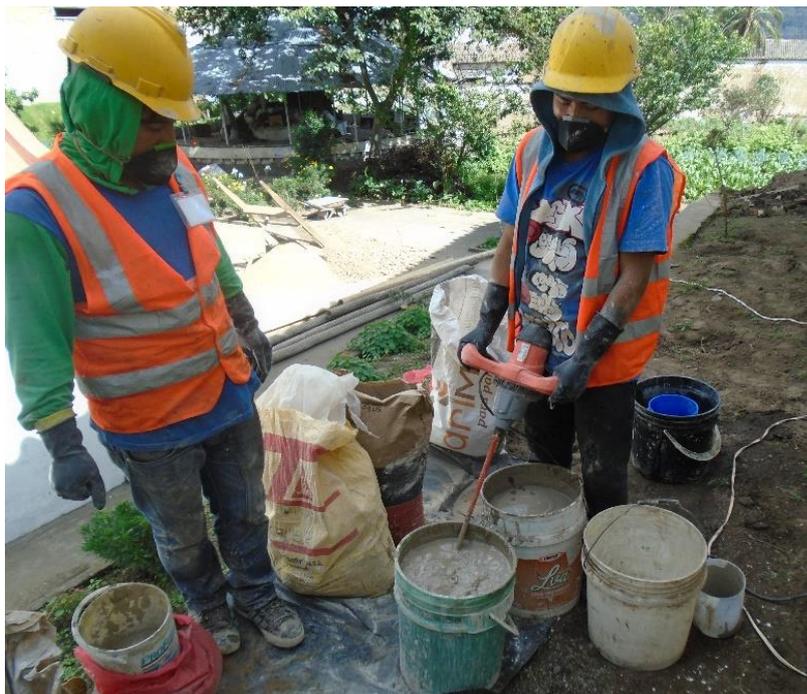
Figura 63. Preparación de mortero hidráulico de cal Convento Santa Clara - Tomado de: Diego Pichucho.

Una vez terminado el proceso de cosido y descosido y la instalación de llaves madera más manguerillas, procedemos con el proceso de consolidación mediante inyección, en el caso de cosidos y descosidos en muros de adobe, inyección de mortero hidráulico de cal.

Dosificación: 2 de Puzolana, 2 de Cal/Cementina, 1 de cemento, 5% de aditivo expansor, la proporción del agua es en base a la consistencia del mortero/lechada, que se desee inyectar, pues en ciertas ocasiones al hacerle muy espeso tienden a taparse las manguerillas donde se va a inyectar.

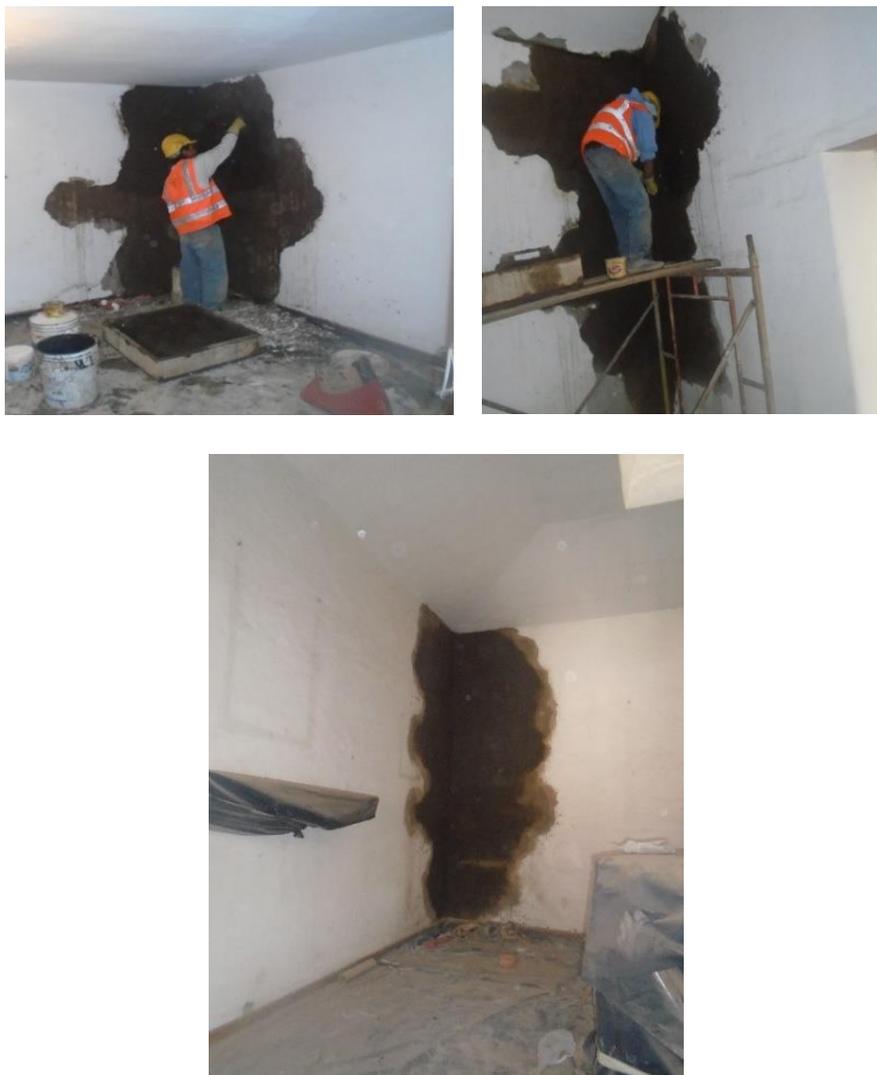
*Figura 64. Enlucido en base a cal, cemento y barro, paleteado con guante, para acabado brumoso Convento Santa Clara - Tomado de: Diego Pichucho.*

Una vez concluido los trabajos de consolidación se procedió a retirar las manguerillas, para iniciar con los trabajos de enlucido en los sitios donde se realizó los descosidos y cosidos. El mortero que se ocupó fue de cemento, barro, cal y arena mezclado agua y resine. El acabado de este enlucido se la dejó rugoso para lo cual se utilizó un guante para darle el acabado final.

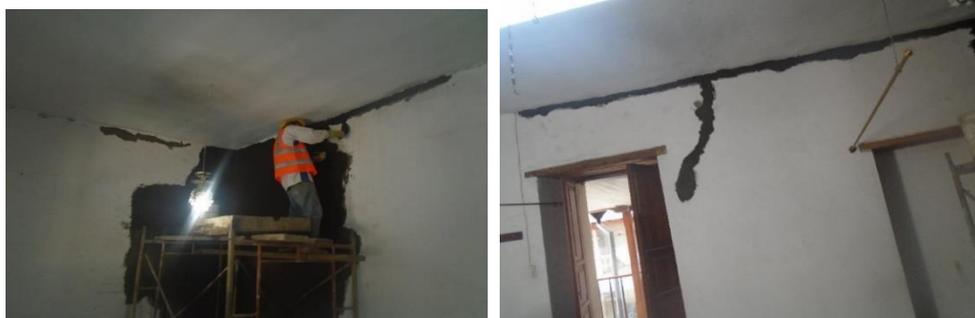
*Figura 65. Resane de fisuras de cielo falso, en base a cal, cemento y barro, paletado con guante, para acabado brumoso Convento Santa Clara - Tomado de: Diego Pichucho.*

Producto de los movimientos sísmicos, existían fisuras en la unión entre el cielo falso y los muros, estas fisuras no representaban peligro de daño estructural sin embargo fueron resanadas.

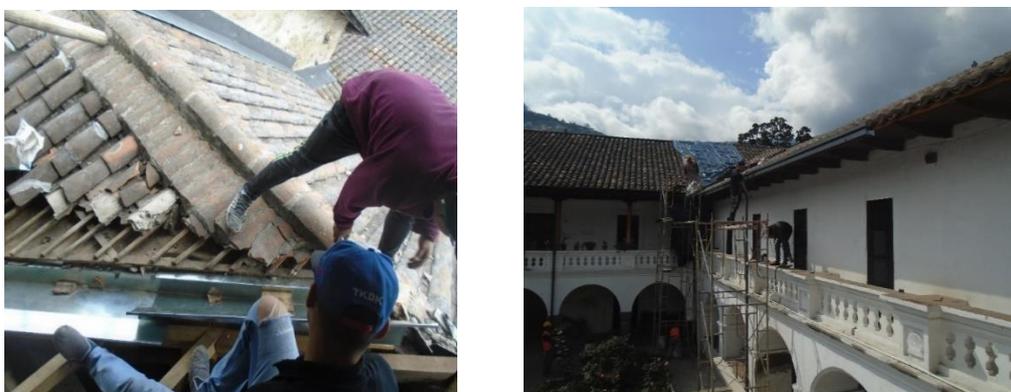
*Figura 66. Retiro, mantenimiento y colocación de nuevas piezas para sistema de agua lluvia Convento Santa Clara - Tomado de: Diego Pichucho.*

En los dos faldones tanto en aleros como en limahoyas se realizó la instalación de canales de tol galvanizado para la recolección de aguas lluvias que son conducidos a los sumideros mediante bajantes de PVC de 110 mm. En el sitio donde se detectó la mancha de humedad en el interior de una de las celdas, fue por la falta de mantenimiento que se debía dar a los sistemas de recolección de agua lluvia. Estos al estar en mal estado toda la humedad y la

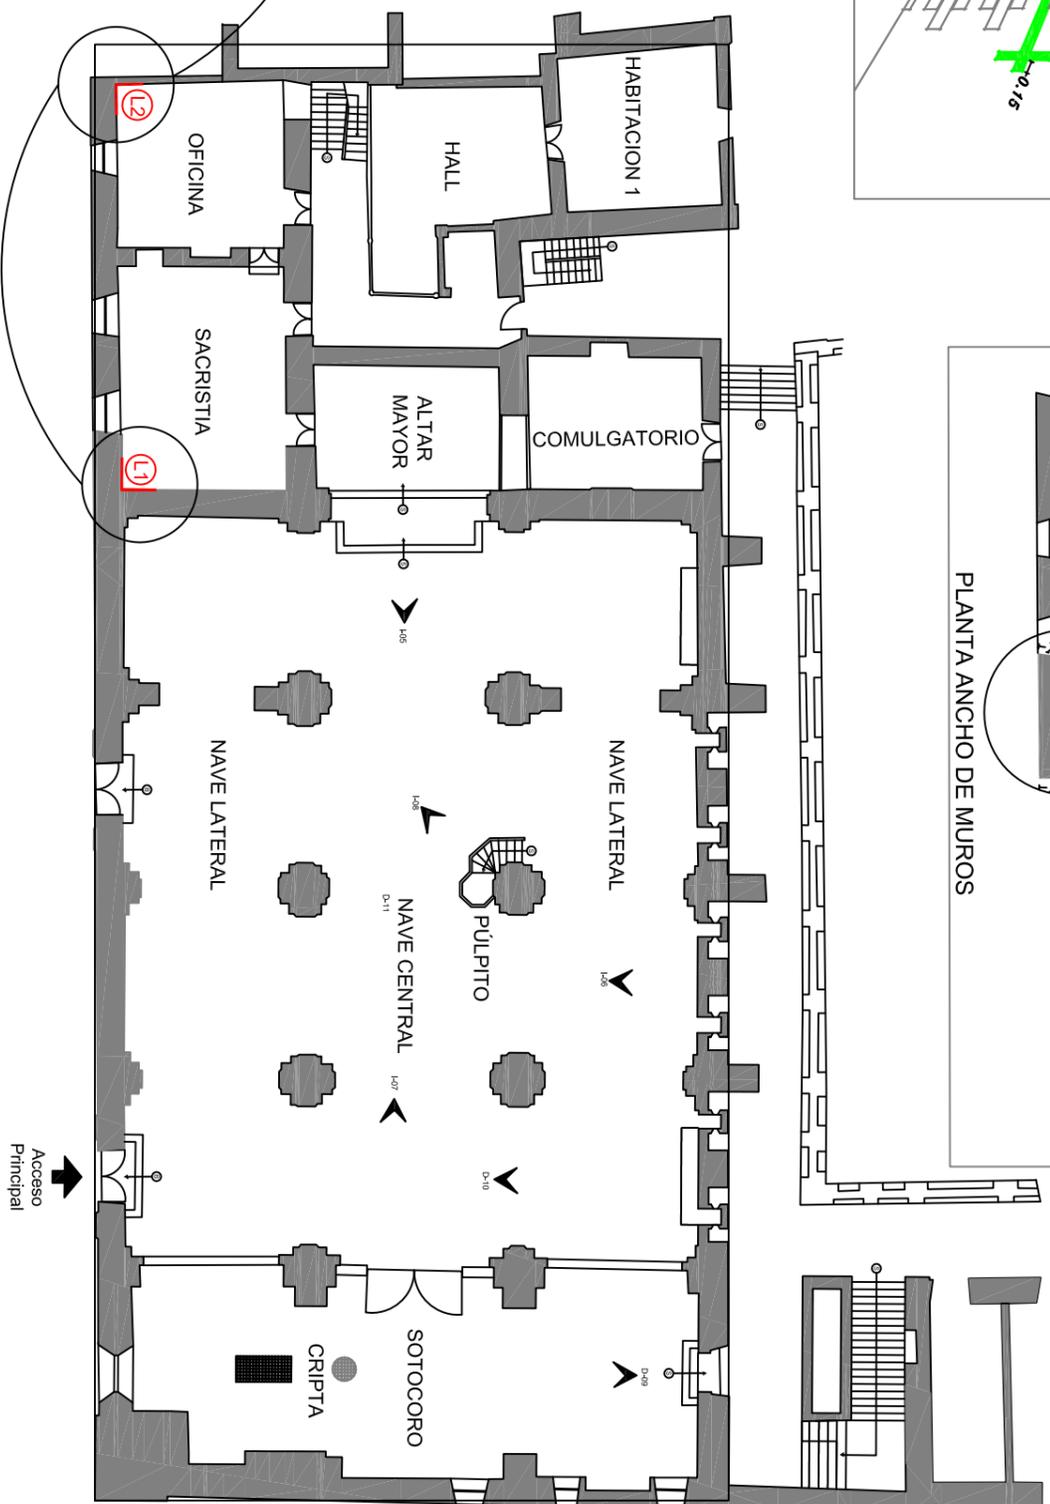
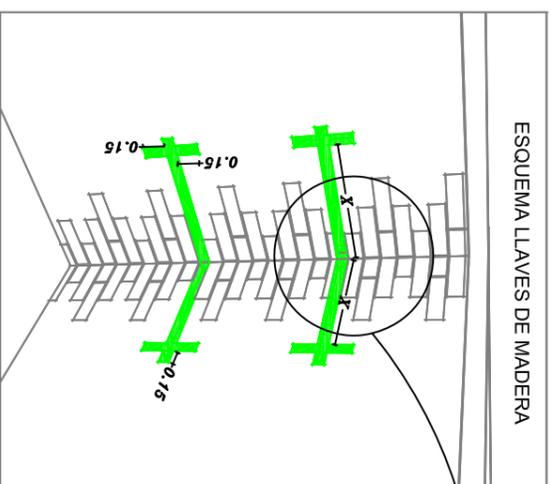
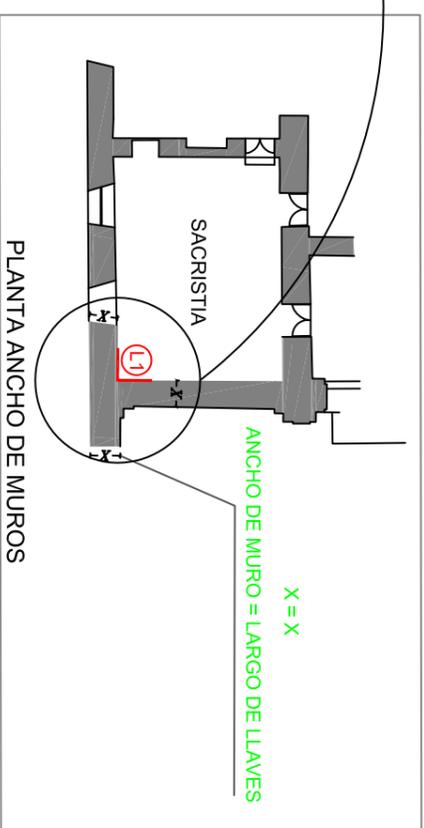
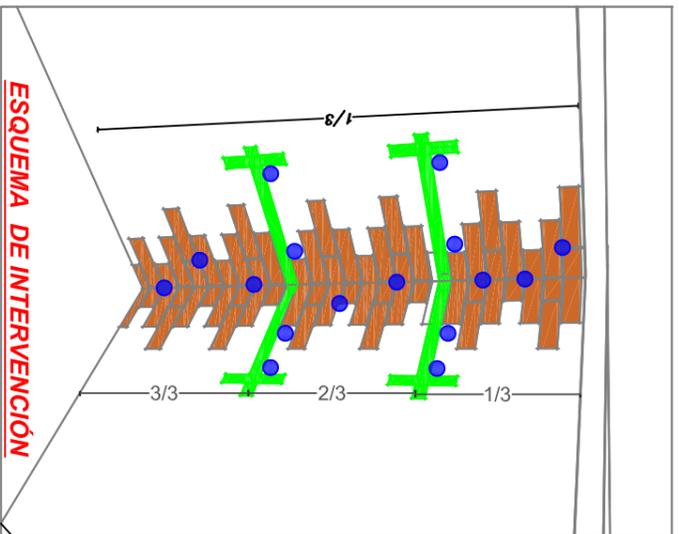
- DESCOSIDO DE MAMPOSTERIA DE ADOBE Y COSIDO DE MAMPOSTERIA DE LADRILLO
- LLAVES DE MADERA DE 7X7
- INYECCION DE MORTERO HIDRAULICO DE CAL

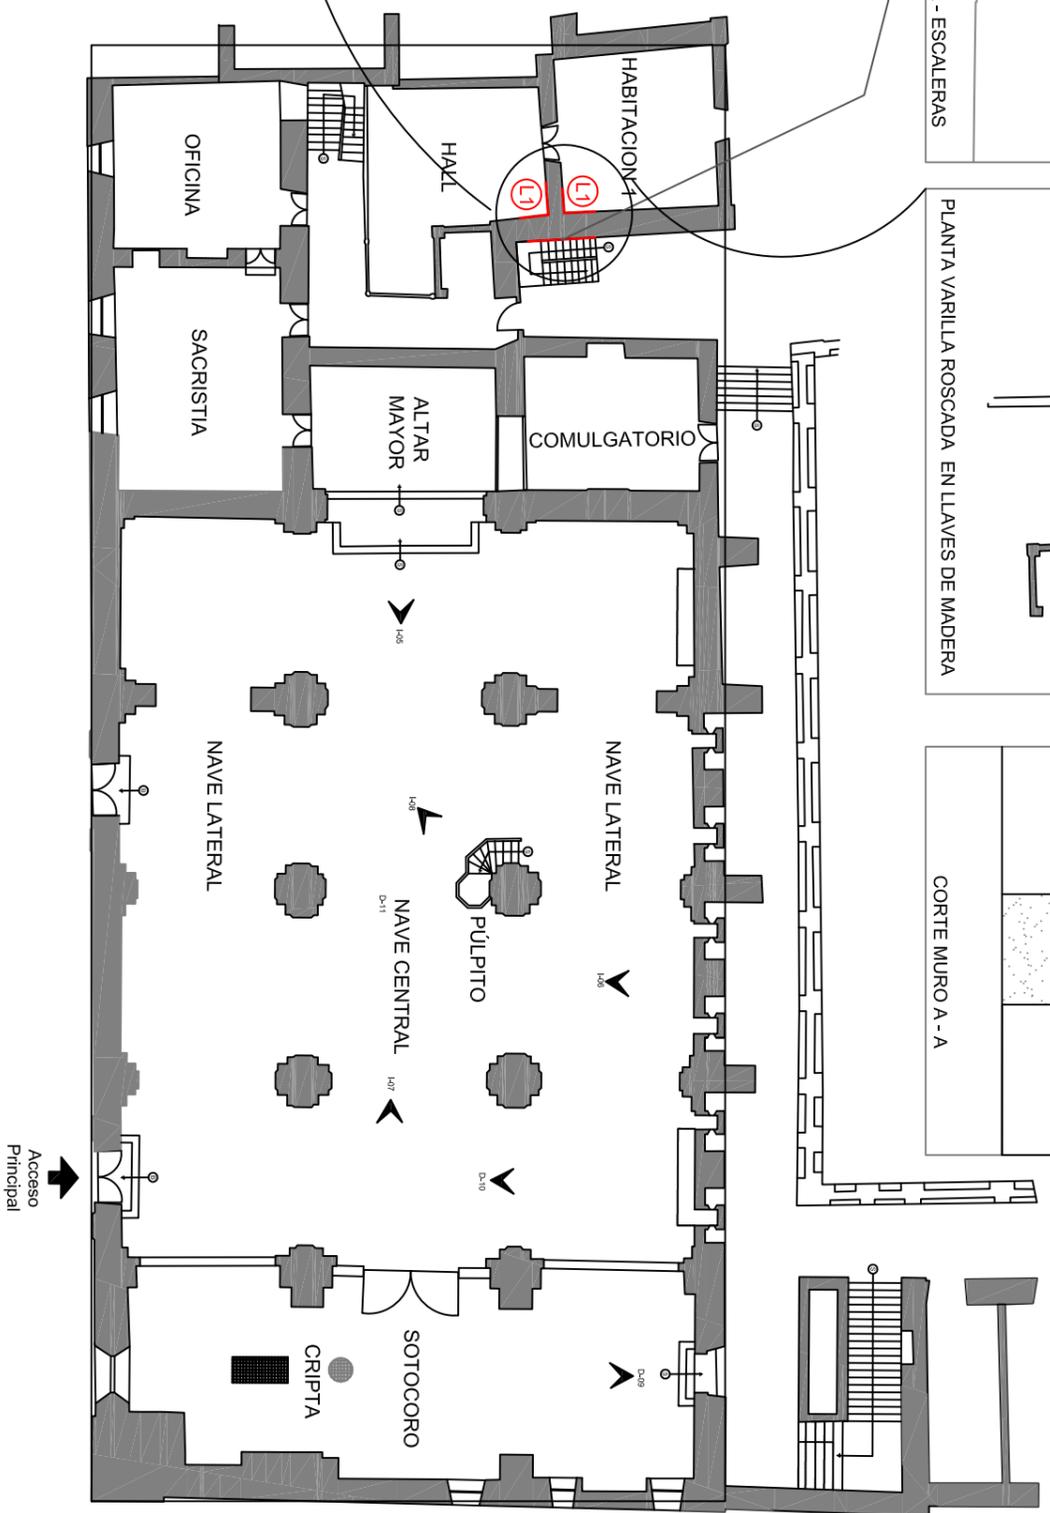
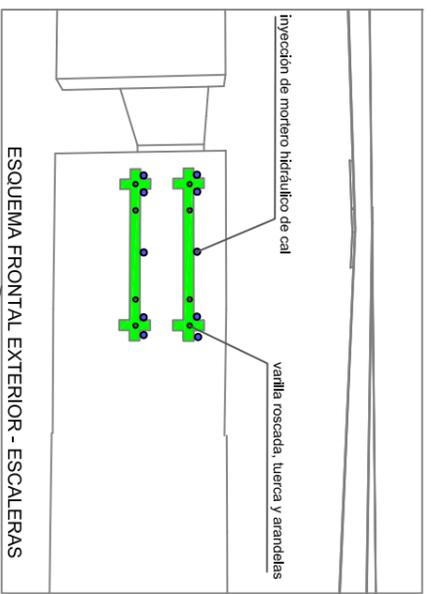
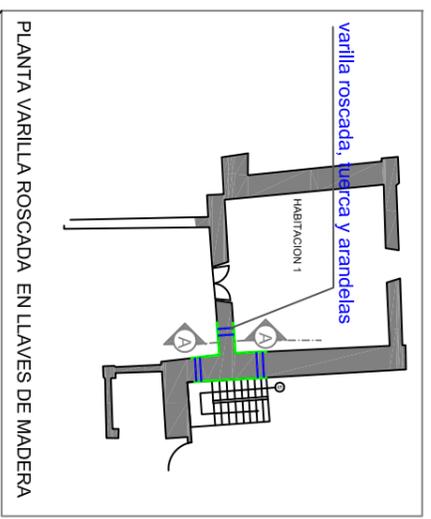
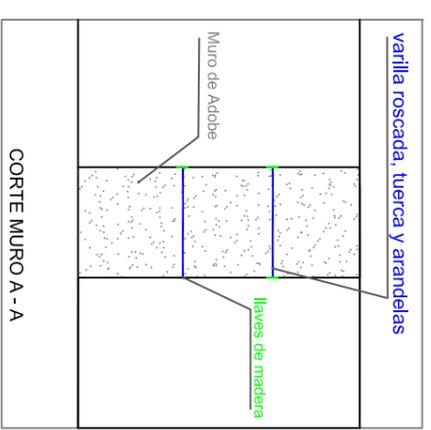
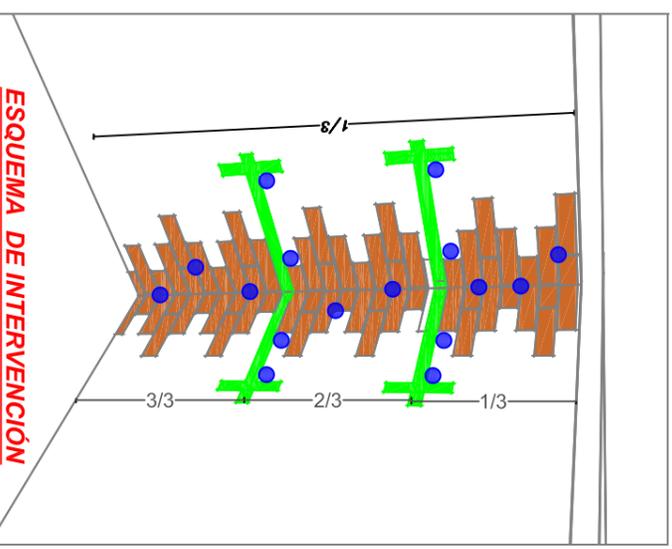
PLANTA ARQUITECTONICA IGLESIA

- CONTENIDO:**
- DESCOSIDO DE MAMPOSTERIA DE ADOBE Y COSIDO DE MAMPOSTERIA DE LADRILLO
  - LLAVES DE MADERA DE 7X7
  - INYECCION DE MORTERO HIDRAULICO DE CAL
