**GUÍA PARA LA RECONSTRUCCIÓN Y REHABILITACIÓN DE LA
INFRAESTRUCTURA COMUNAL EN DESUSO EN EL BARRIO DE PISULÍ
AL NORTE DE LA CIUDAD DE QUITO.**

**Trabajo de titulación presentado en conformidad con los requisitos
establecidos para optar por el título de Técnico Superior en Obra Civil.**

**Autor
Adrián Estefano Tejada Larrea**

**Año
2019**

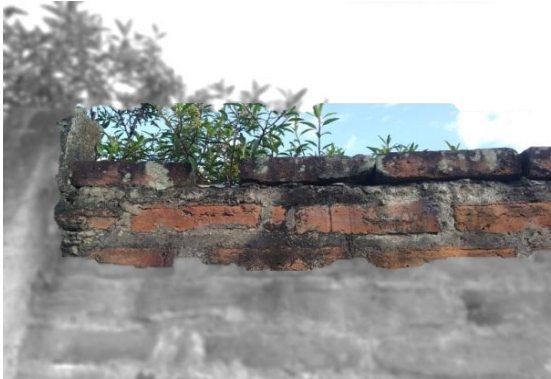
Figura 76. Ejemplo de erosión física.

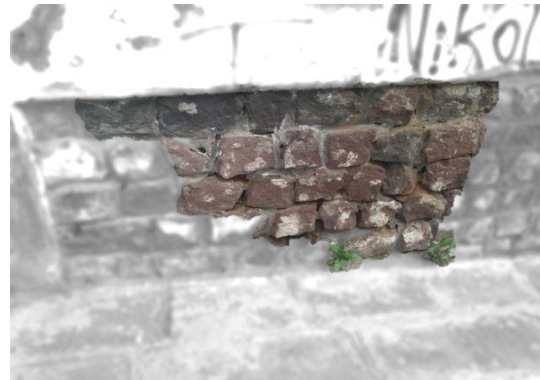
Figura 77. Ejemplo de erosión física.

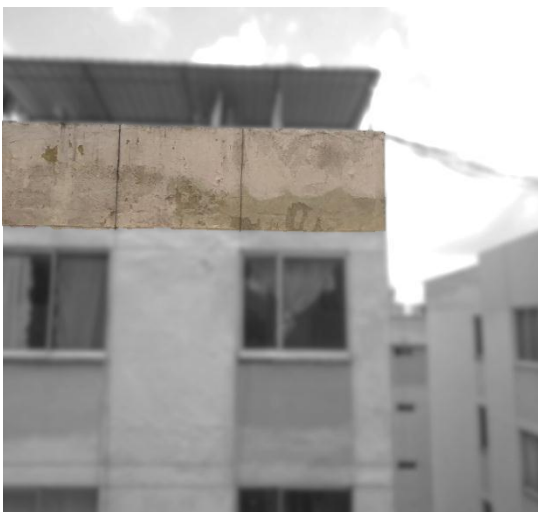
Figura 78. Ensuciamiento por depósito.

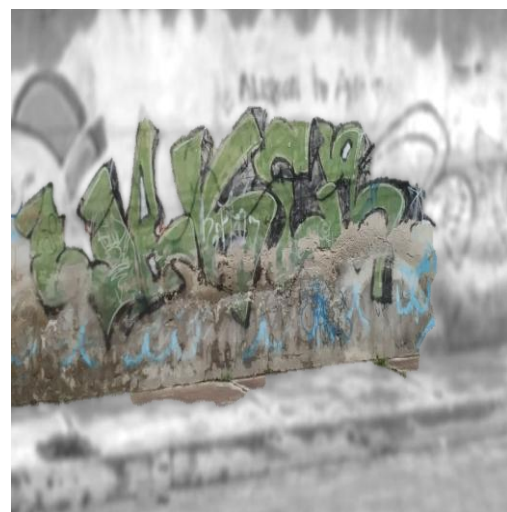
Figura 79. Pared con graffiti.

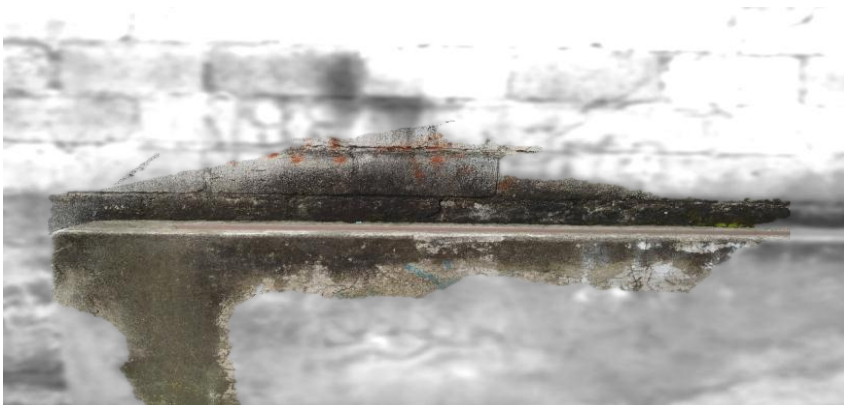
Figura 80. Ensuciamiento por depósito.

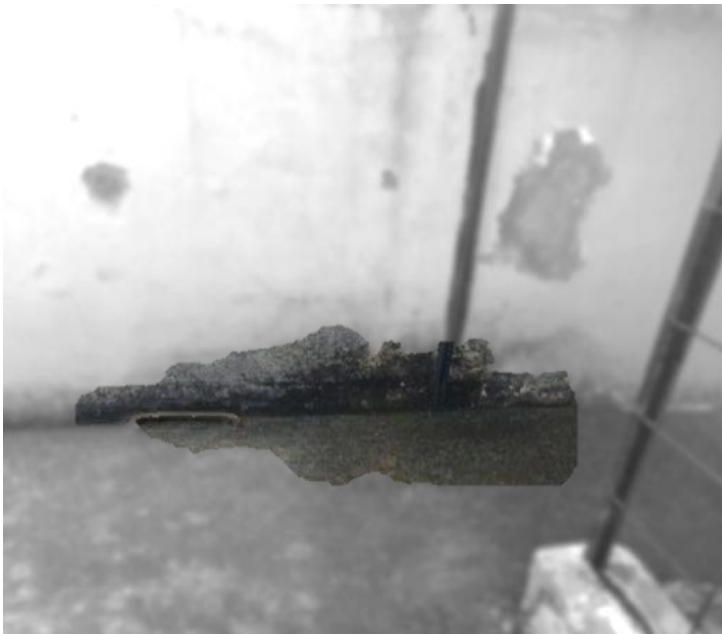
Figura 85. Ejemplo humedad capilar.

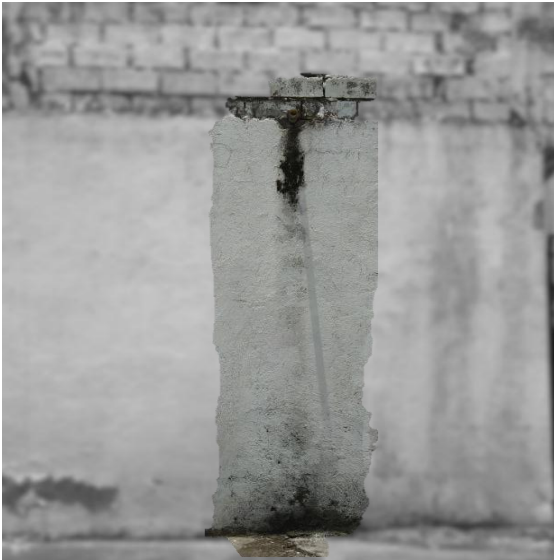
Figura 86. Humedad accidental.

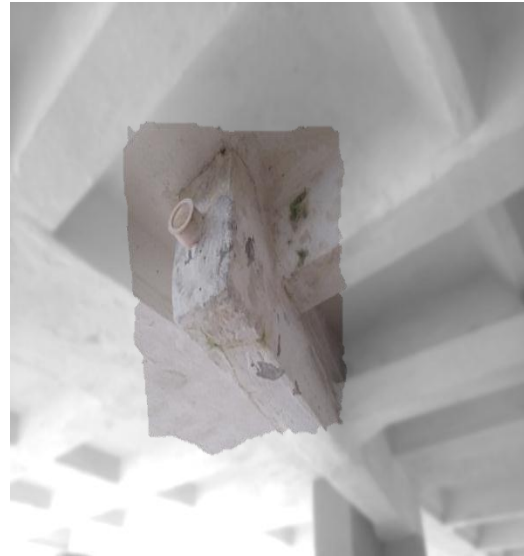
Figura 87. Humedad Accidental.

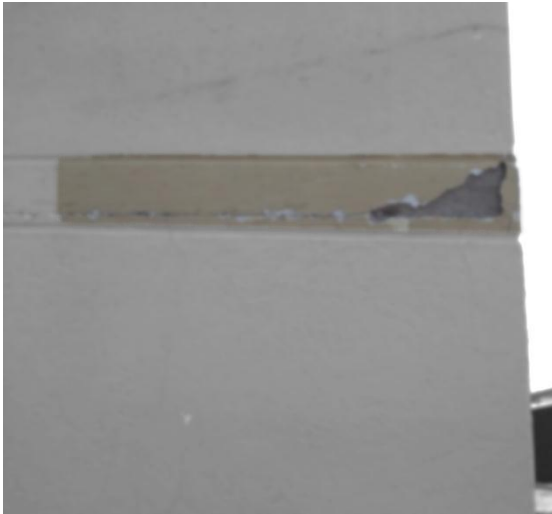
Figura 99. Ejemplo desprendimiento.

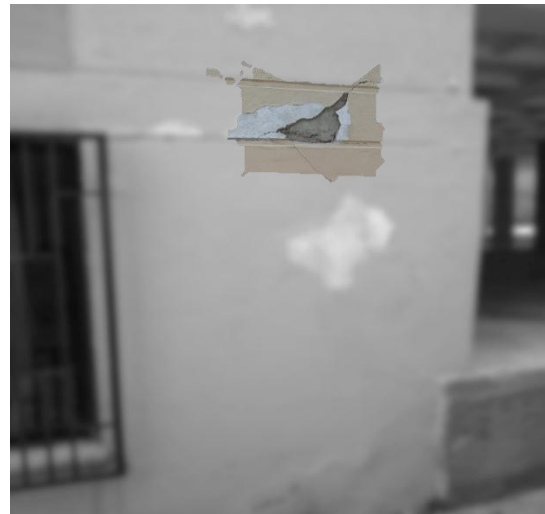
Figura 100. Ejemplo desprendimiento.

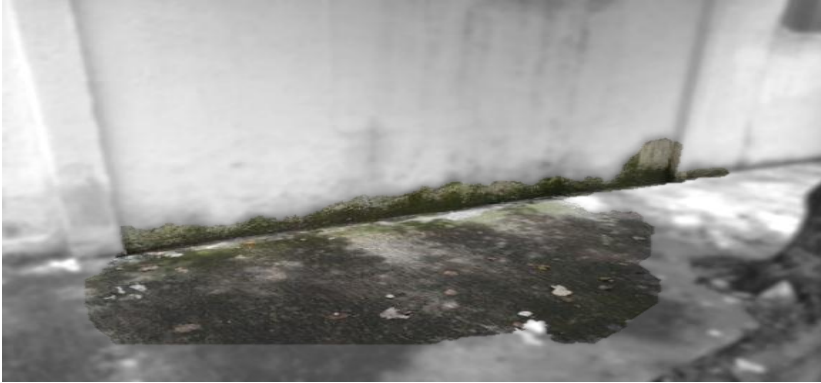
Figura 113. Ejemplo de moho en una pared.

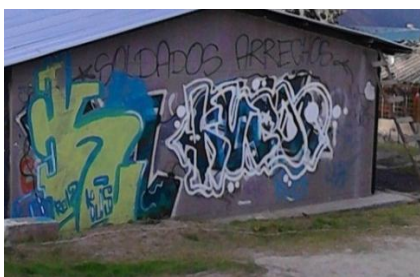
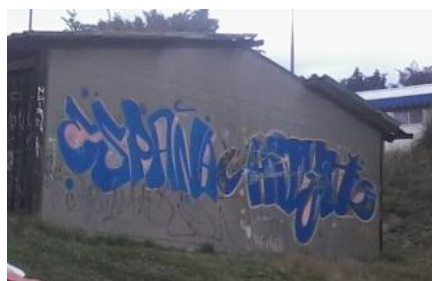
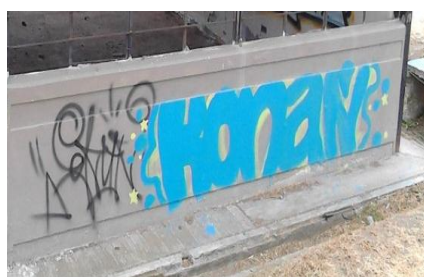
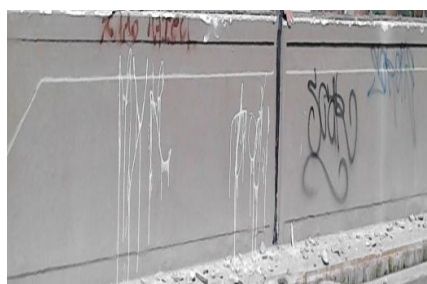
Tipo: Ensuciamiento

PROBLEMA DETECTADO

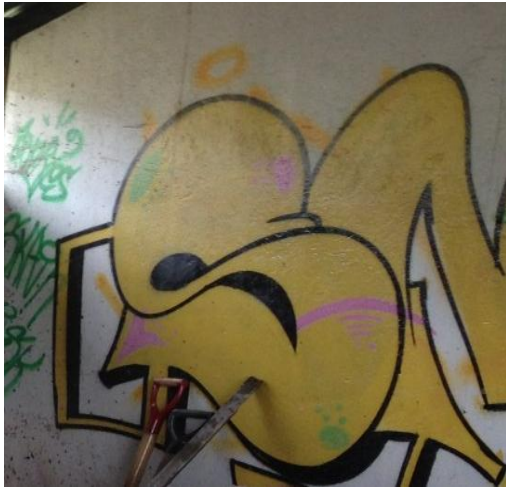
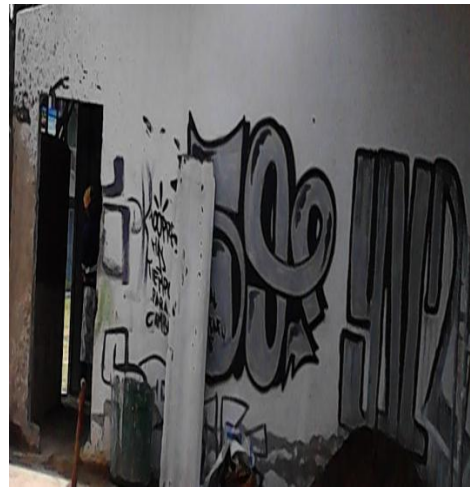
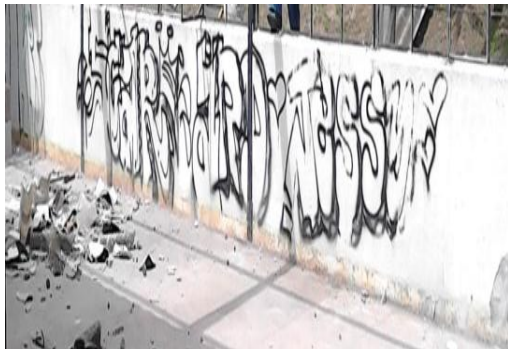
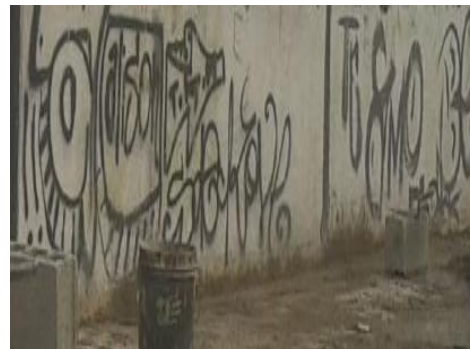
Tipo: Ensuciamiento

PROBLEMA DETECTADO

Se realizara el cubrimiento de los grafitis mediante la limpieza de la superficie y se pintara las paredes con capas de pintura.

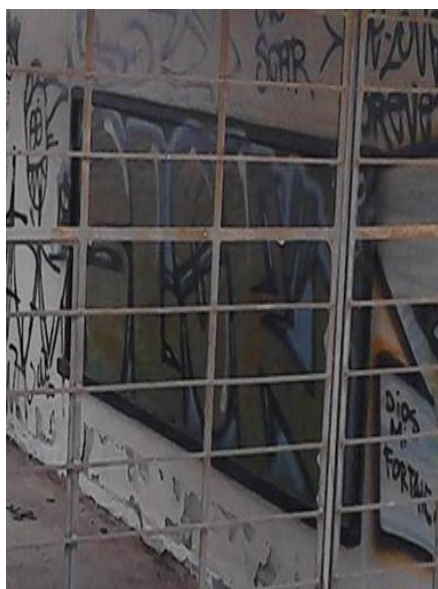
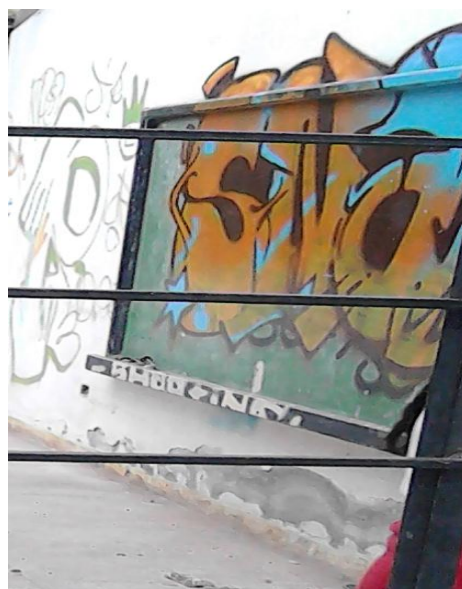
Caso #: 3**Lesión:** Física**Tipo:** Ensuciamiento**PROBLEMA DETECTADO**

Limpiar la superficie de la pizarra y los bordes de madera, para de esta forma pintar nuevamente estas superficies y que brinden el uso para el cual fueron creadas.

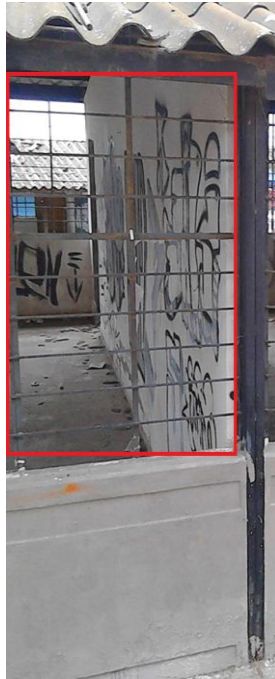
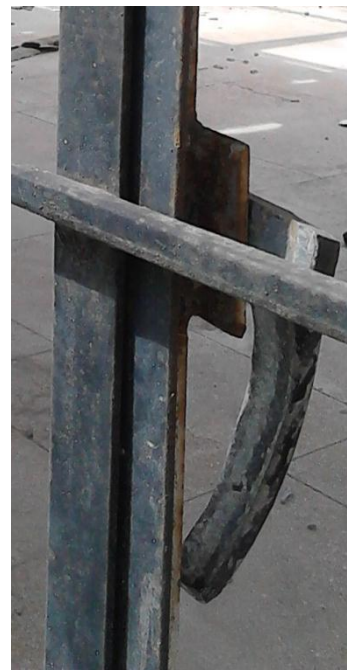
Caso #: 4**Lesión:** Mecánica**Tipo:** Oxidación**PROBLEMA DETECTADO**

Realizar una limpieza de la superficie con lijas para eliminar las capas de la pintura y el óxido, aplicar desoxidante y pintar la estructura para mejorar su resistencia.

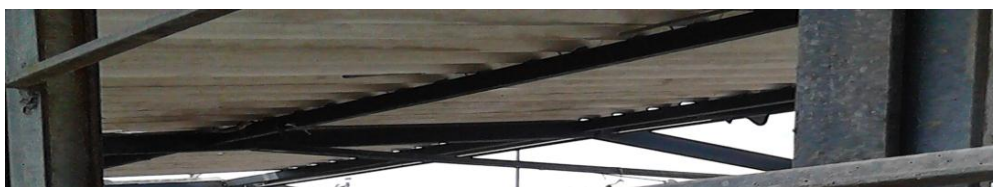
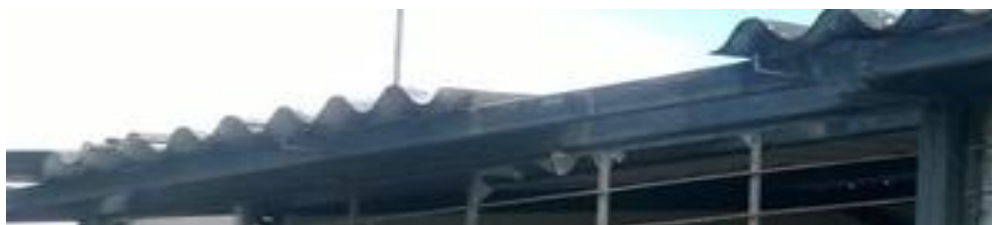
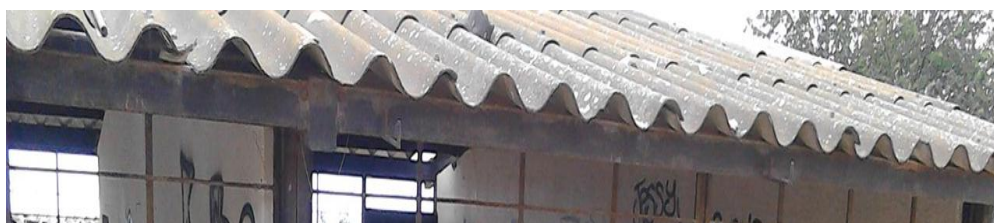
Caso #: 5**Lesión:** Mecánica**Tipo:** Oxidación**PROBLEMA DETECTADO**

Otra de las patologías más visible y de mas afectación, es la ruptura de la cubierta actual de fibrocemento, que se ha deteriorado y destruido por la falta de mantenimiento y el ambiente exterior (viento y lluvia), también ha sido desprendido por personas para ingresar al interior de la edificación.

Sustituir por completo las actuales láminas de fibrocemento, ya que se encuentran inservibles y cubrir la estructura de la cubierta para evitar la corrosión del óxido y que pierda sus cualidades.

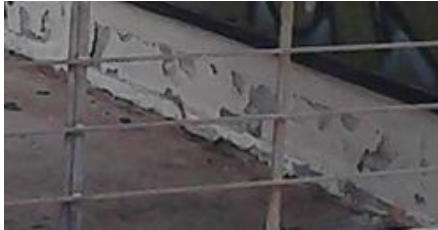
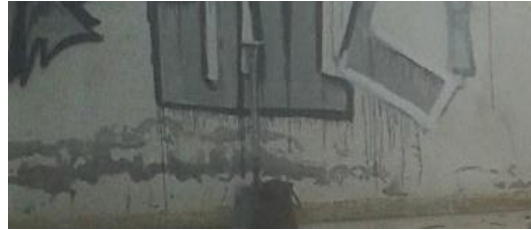
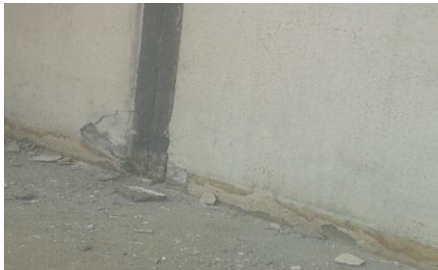
Caso #: 7**Lesión: Física****Tipo: Desprendimiento****PROBLEMA DETECTADO**

Las partes posteriores de los conductos para el agua lluvia se encuentran desprendidas por el continuo uso ya que se encuentra ubicado en el suelo, a pesar de que la edificación no tiene un uso determinado los moradores pasa por el exterior de este provocando estas lesiones, también por la falta de mantenimiento que esta parte tiene.

Al retirar La maleza que se encuentra dentro del conducto se limpiara la superficie que está afectada y se procederá a resanar las partes que se encuentren deterioradas.

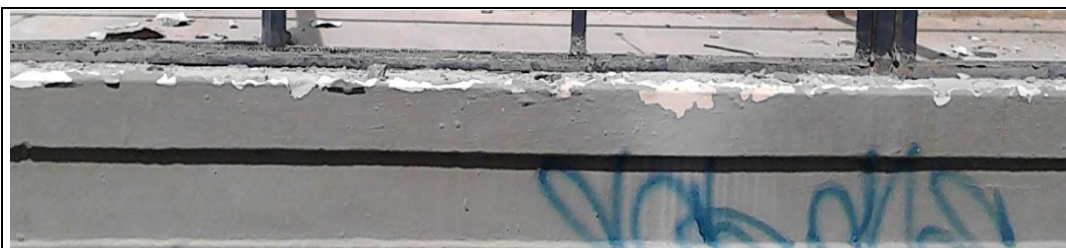
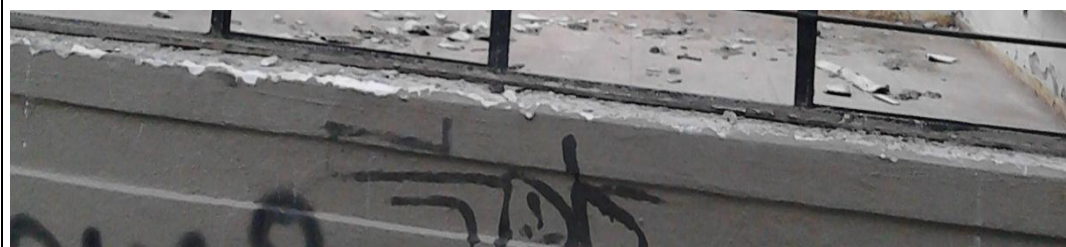
**Figura 158.**

Caso #: 8**Lesión:** Física**Tipo:** Desprendimiento**PROBLEMA DETECTADO**

Se realizara el retiro de las partes desprendidas mediante herramienta menor y se realizara un resane en toda la unión de estos dos elementos.

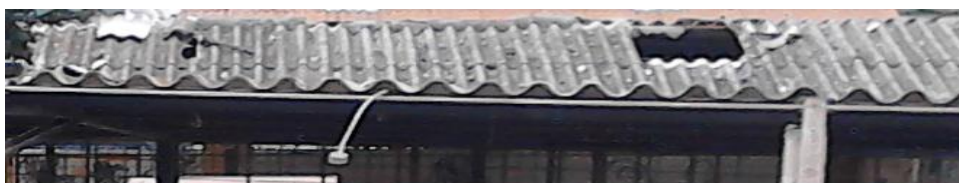
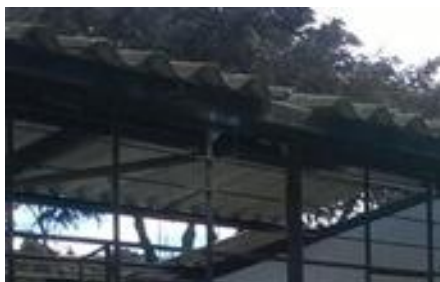
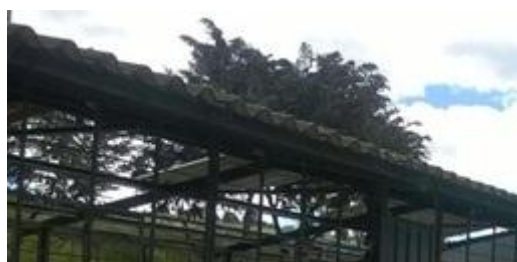
Figura 160.

Caso #: 9**Lesión:** Mecánica**Tipo:** Ruptura**PROBLEMA DETECTADO**

Realizar la sustitución de toda la cubierta con mejor calidad y otro tipo de materiales.

Actualmente la edificación cuenta con una cubierta a dos aguas de fibrocemento destruida (ver 5.5. Patologías caso#9), tiene una superficie de $254,88 \text{ m}^2$, para la sustitución de la cubierta se comenzara por retirar las instalaciones eléctricas existentes en las vigas de la estructura de cubierta, después de esto se procederá a retirar las laminas y pedazos de fibrocemento, para la nueva cubierta se considera sustituirla por planchas de Alutecho (ancho útil 1030 mm, $e=0.30\text{mm}$, largo 4500 mm) y con cumbreros rectos (407 mm x 3000 mm, $e= 0,30$).

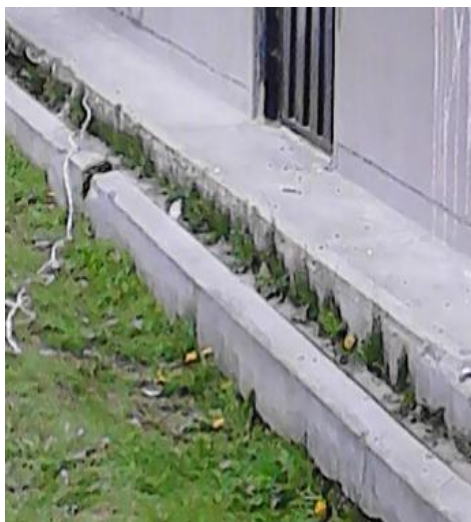
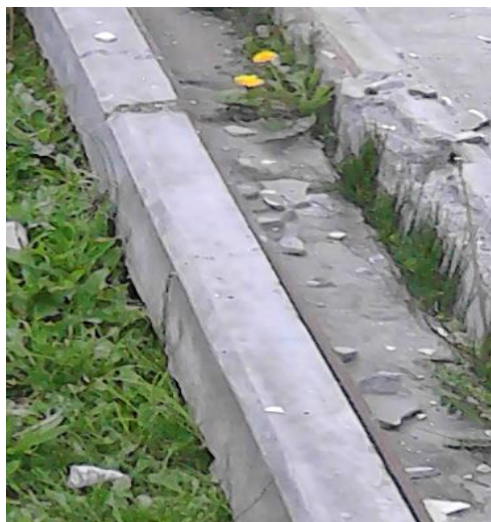
Figura 164.

Caso #: 10**Lesión:** Biológica**Tipo:** Vegetal**PROBLEMA DETECTADO**

Quitar esta maleza mediante herramienta menor para que mejore la función para la cual fue construida.

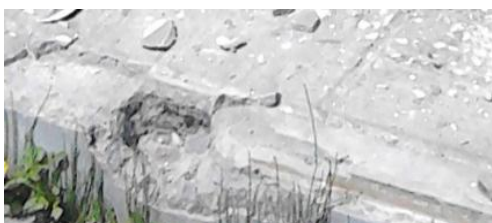
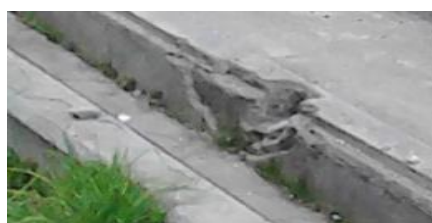
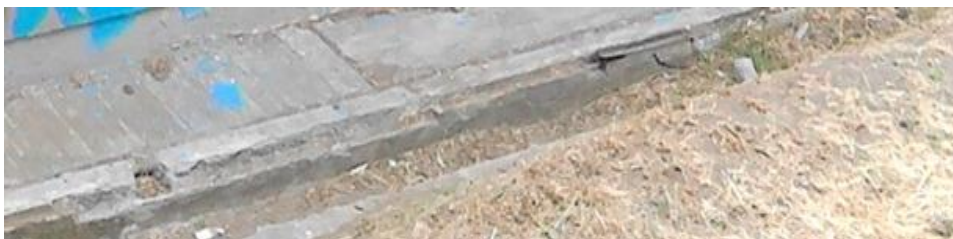
**Figura 166.**

Caso #: 11**Lesión:** Física**Tipo:** Desprendimiento**PROBLEMA DETECTADO**

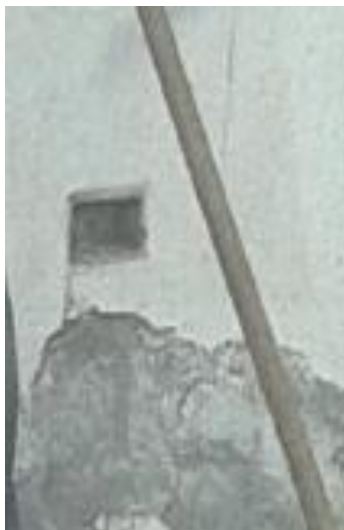
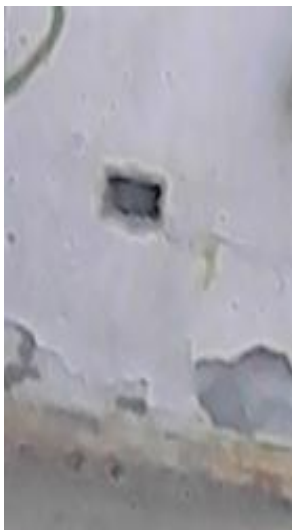
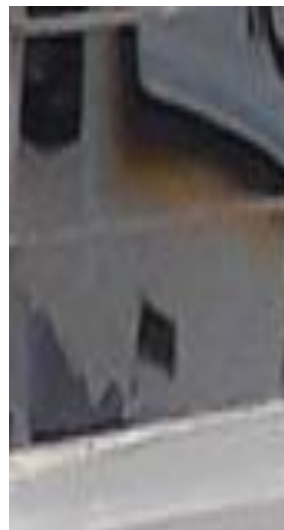
Figura 170.

PROBLEMA DETECTADO

Incorporar una nueva instalación hidrosanitaria para que los vecinos que usen esta edificación no tenga que salir del predio para usar servicios sanitarios.

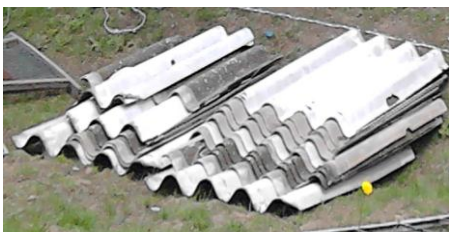
Figura 173. Antigua Cubierta.
